**PROCÈS-VERBAL DE DESCRIPTION EN MATIÈRE DE
SAISIE-IMMOBILIÈRE**

Me suis rendue ce jour, **VINGT-ET-UN JUIN DEUX MILLE DIX-HUIT, à 14H30,** à BAGNEUX (HAUTS-DE-SEINE), 143, rue des Meuniers, troisième étage, porte droite en sortant de l'ascenseur, où là étant, en présence de :

LOGEMENT

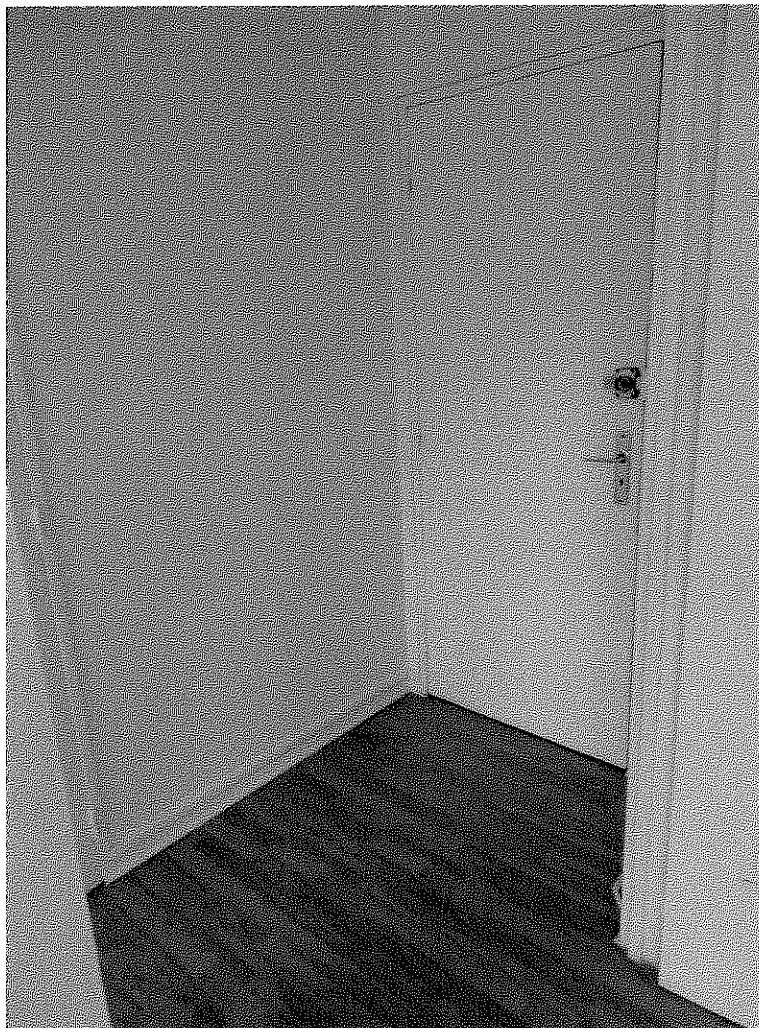
L'entrée

Le sol est doublé d'un parquet flottant, en bon état.

Les murs et le plafond sont peints. La peinture a été repeinte à l'état neuf.

Un tableau électrique est disposé dans l'entrée.

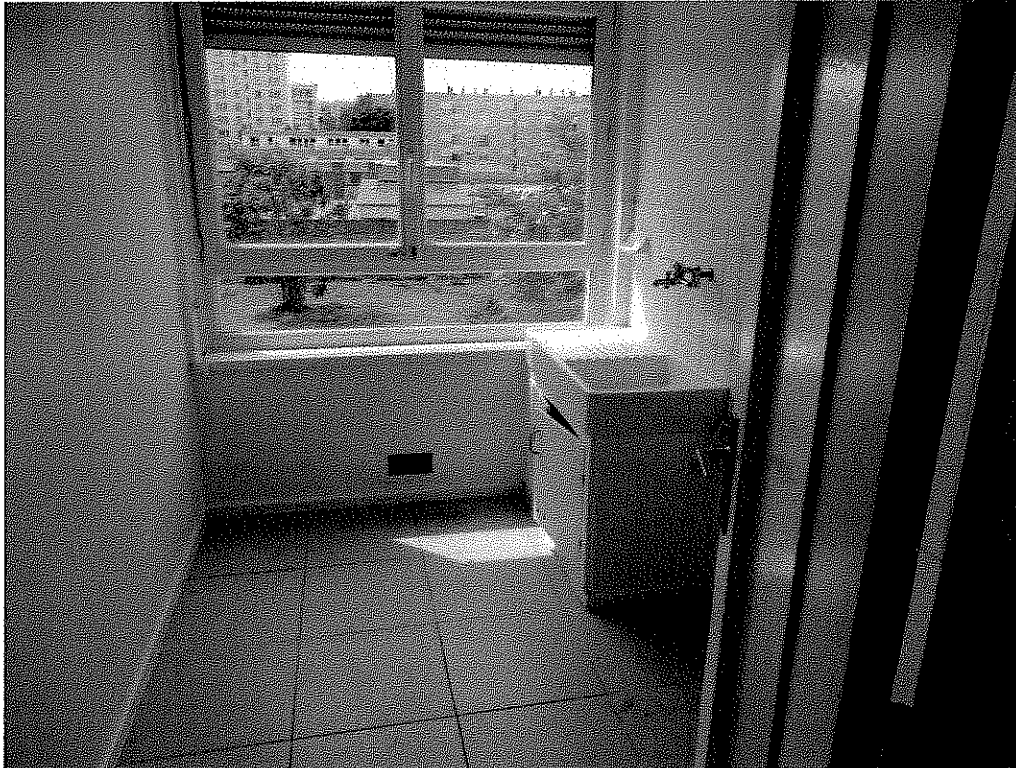
La cuisine

Le sol est doublé d'un carrelage jointoyé, en bon état.

Les murs sont doublés d'une toile de verre qui a été repeinte.

Dans cette cuisine se trouve un évier en émail, avec robinet-mitigeur eau chaude/eau froide.

Cette pièce est éclairée et aérée par une fenêtre à double vantail, en bon état, ne présentant aucun désordre à l'actionnement.

Un volet roulant équipe cette menuiserie, en état de fonctionnement.

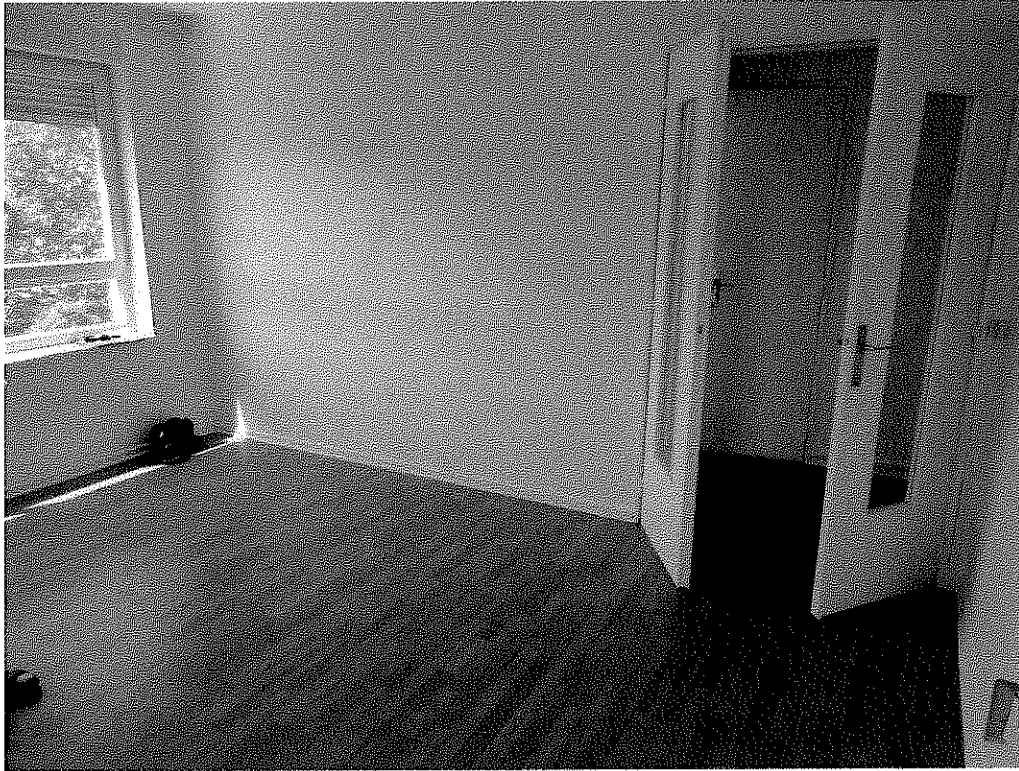
Le séjour

Le sol est doublé d'un parquet flottant, en bon état.

Les murs sont repeints, ainsi que le plafond.

Cette pièce est éclairée et aérée par un châssis vitré fixe et une fenêtre à double vantail, ne présentant aucun désordre à l'actionnement.

Un volet roulant équipe cette menuiserie, en état de fonctionnement.

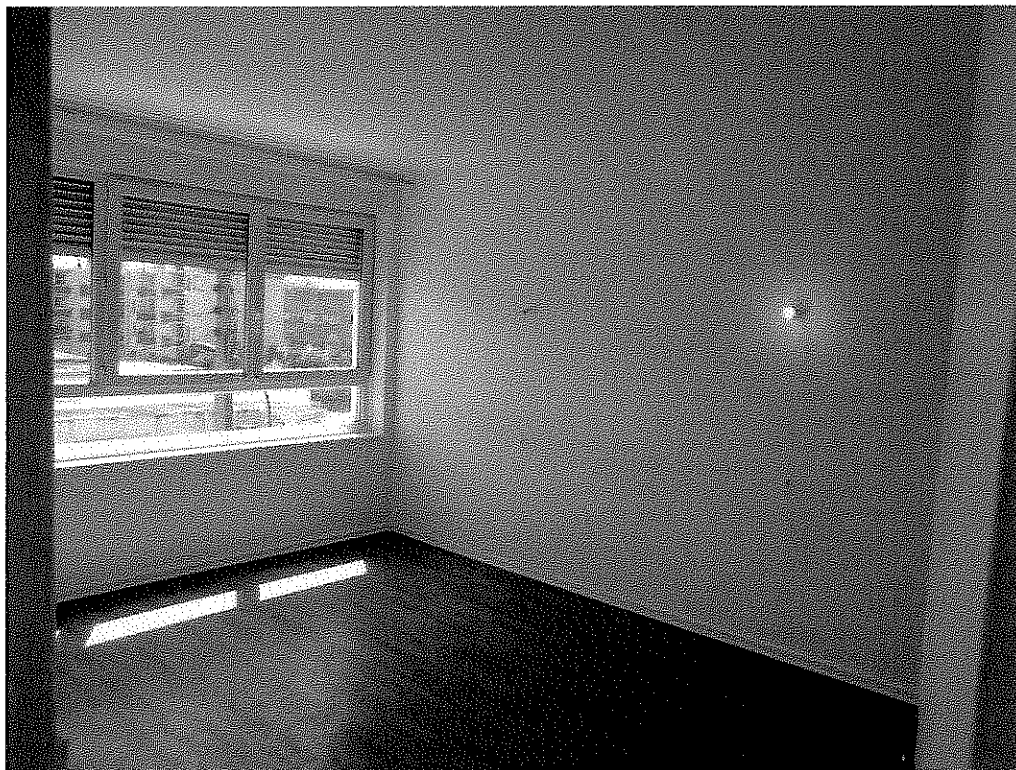
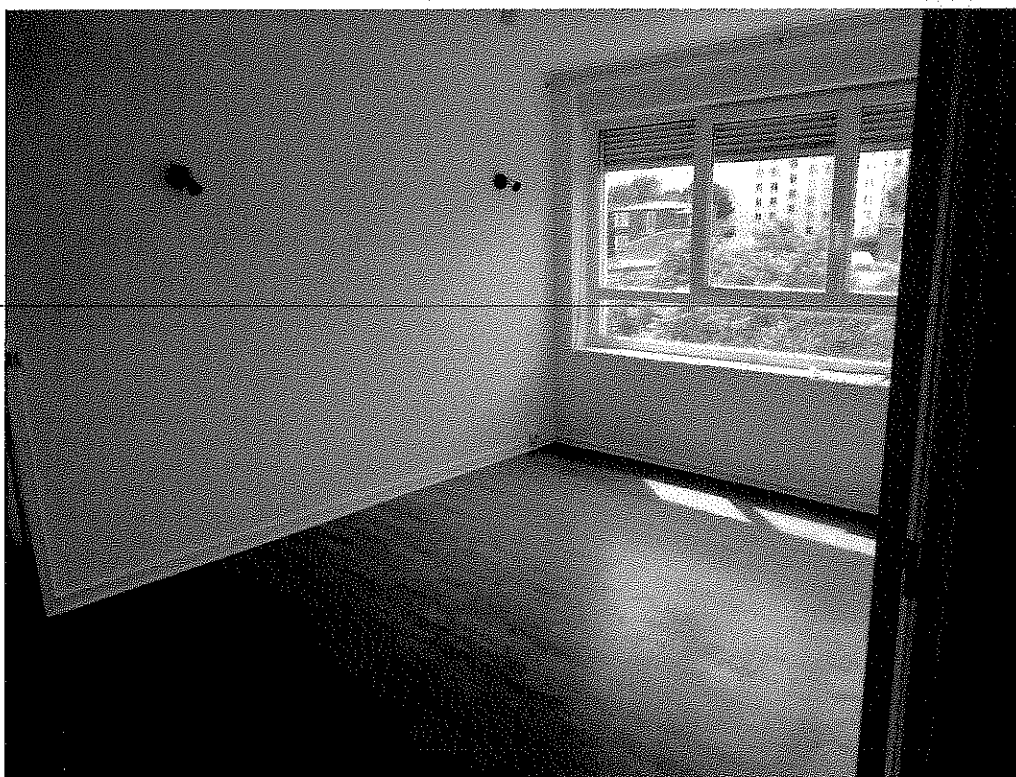
Première chambre à droite

Le sol est doublé d'un parquet flottant, en bon état.

Les murs ont été repeints, ainsi que le plafond.

La pièce est éclairée et aérée par un châssis vitré et une fenêtre à double vantail, en bon état.

Un volet roulant équipe cette menuiserie, en état de fonctionnement.

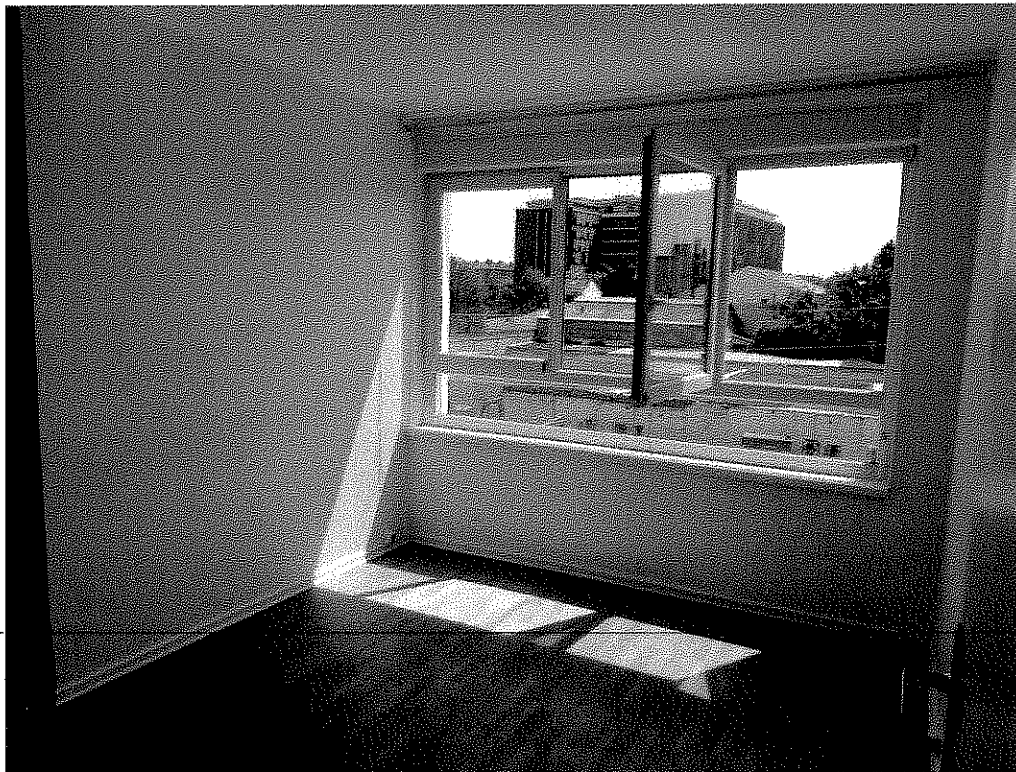
Deuxième chambre

Le sol est doublé d'un parquet flottant, en bon état.

Les murs ont été repeints, ainsi que le plafond.

La pièce est éclairée et aérée par un châssis vitré et une fenêtre à double vantail, en bon état.

Un volet roulant équipe cette menuiserie. Il n'est pas en état de fonctionnement.

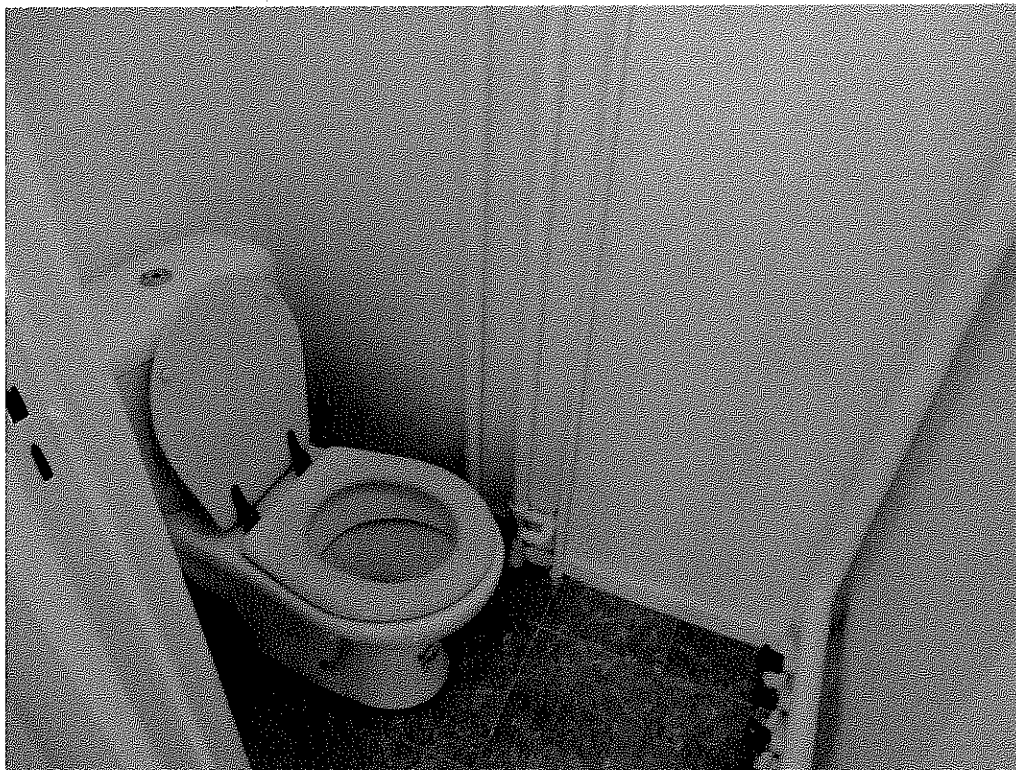
Les sanitaires

Le sol est doublé d'un carrelage jointoyé, en bon état.

Les murs et le plafond sont repeints.

La cuvette des toilettes est entartrée.

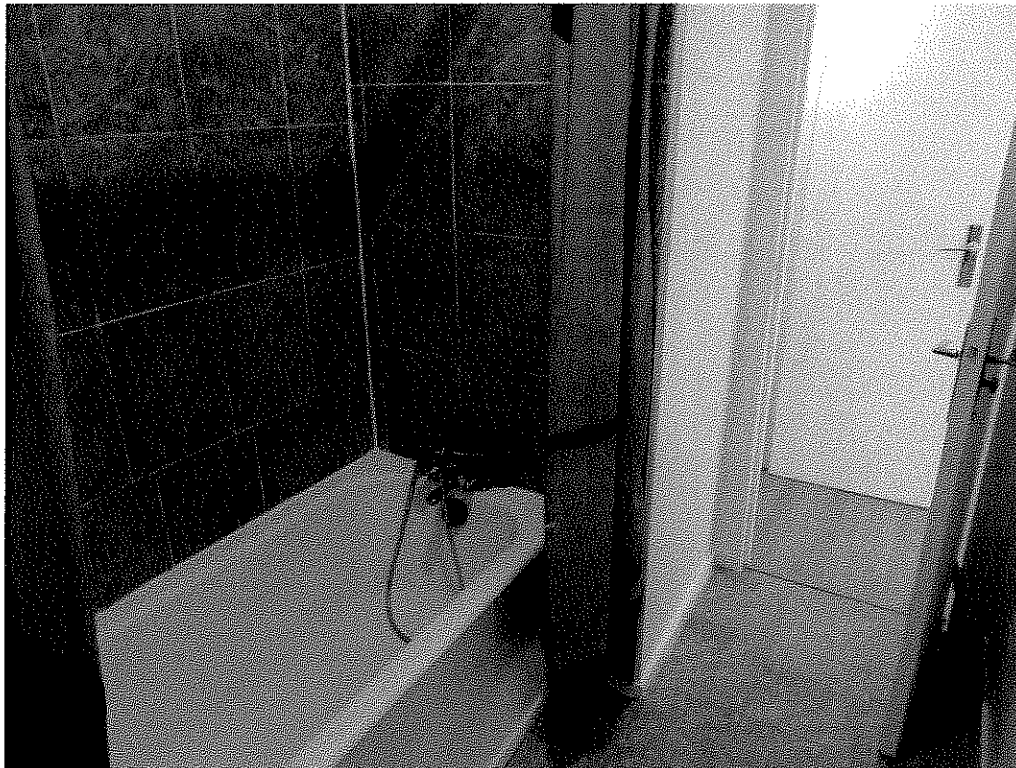
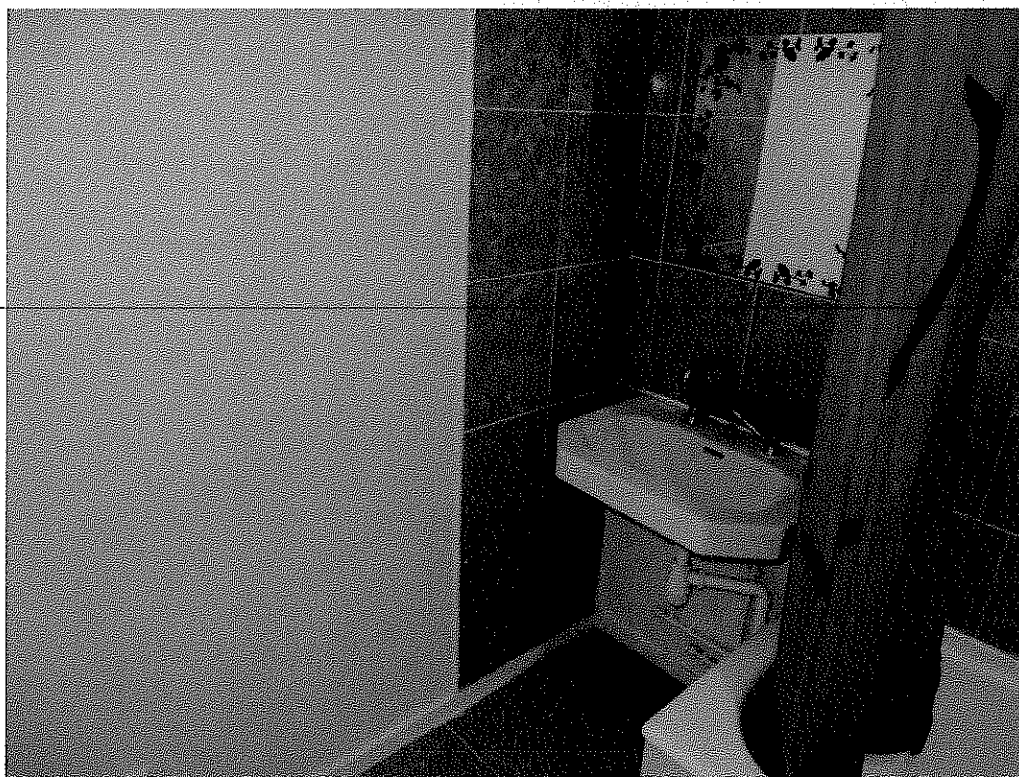
La salle de bain

Le sol est doublé d'un carrelage rejointoyé, de couleur rouge, ne présentant aucun désordre et en bon état.

Les murs ont été repeints, ainsi que le plafond.

Je constate que cette salle de bain est équipée d'une baignoire, avec robinet-mélangeur eau chaude/eau froide. Celle-ci est entartrée.

Présence d'un lavabo avec robinet-mélangeur eau chaude/eau froide.

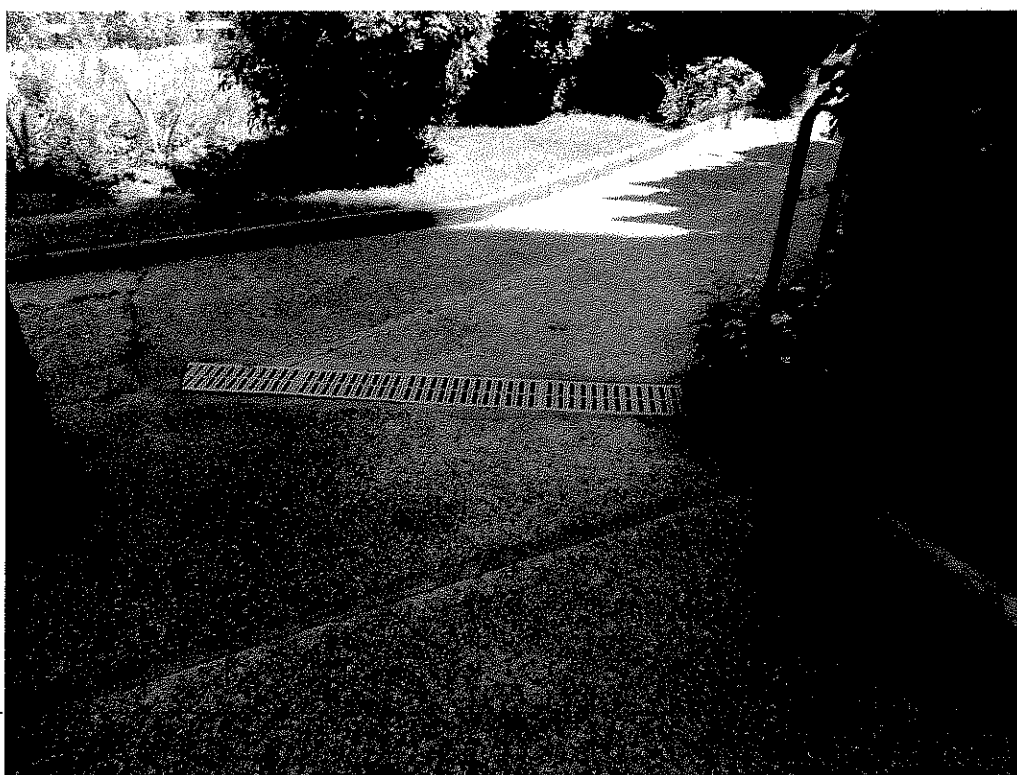
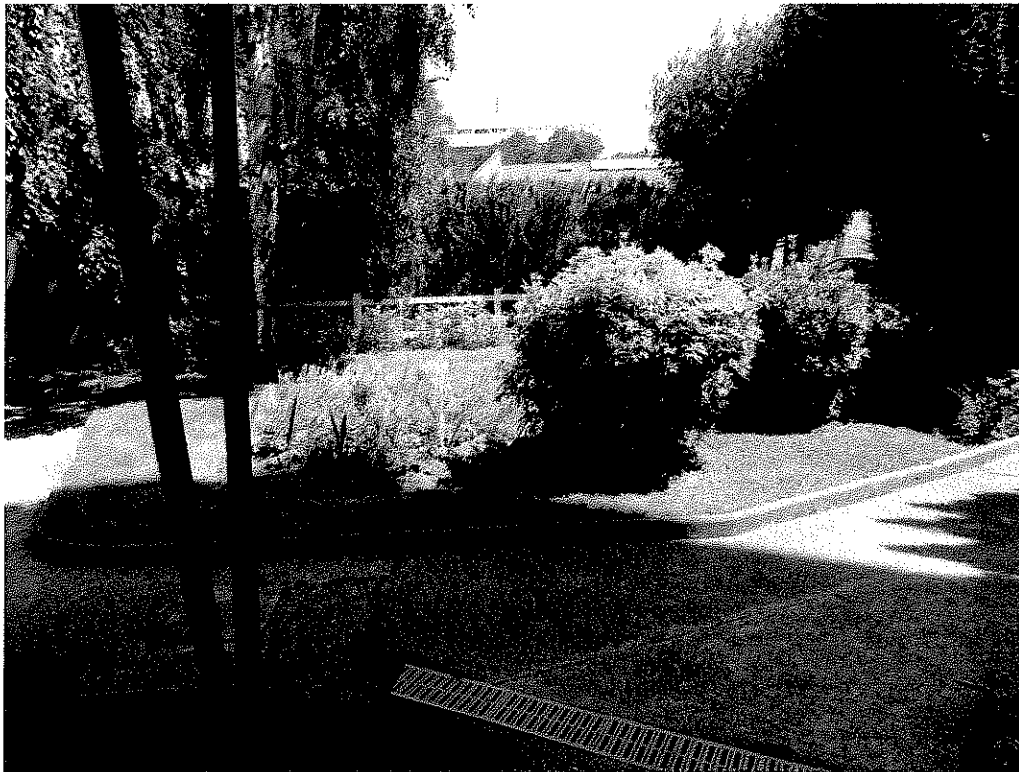
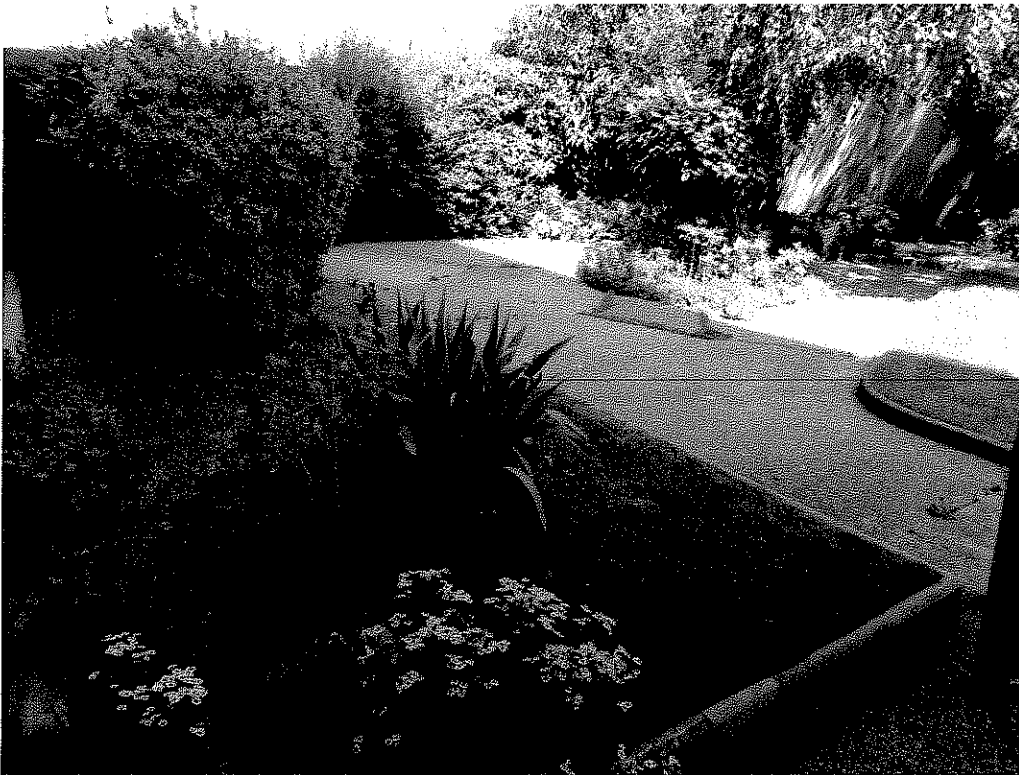
PARTIES COMMUNES

L'accès à la résidence se fait en franchissant un portillon, suivi d'un passage en bon état.

Des espaces verts entretenus sont existants à l'entrée de la résidence.

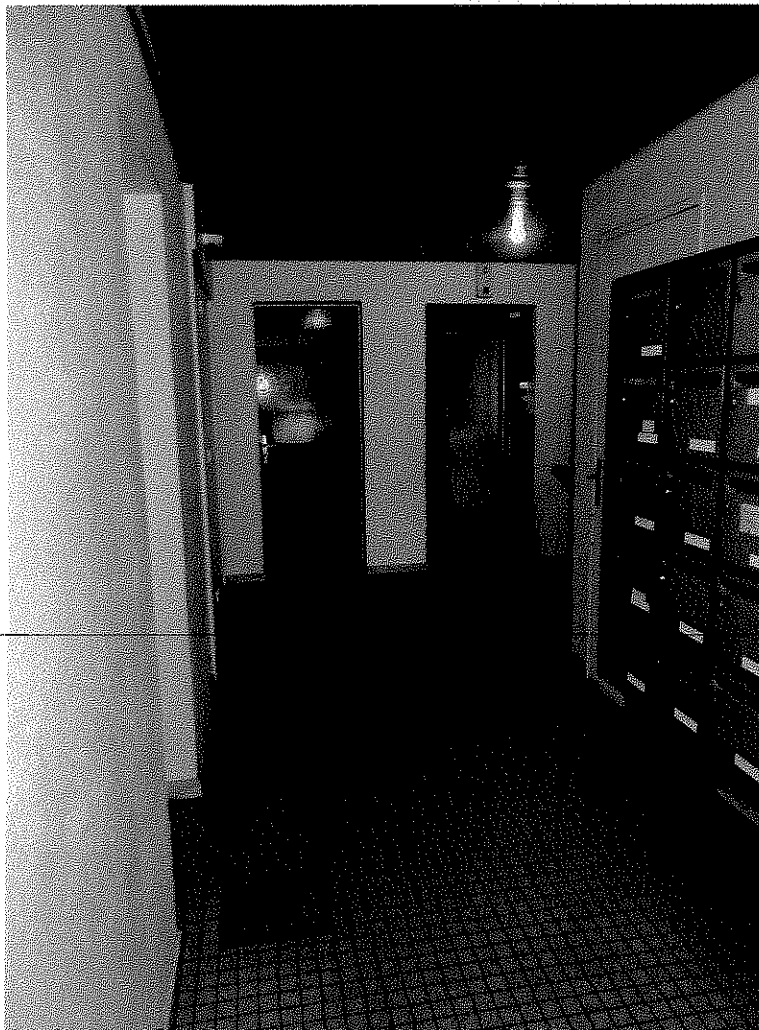
Le hall de l'immeuble

Le sol est doublé d'un carrelage jointoyé d'origine.

Les peintures des murs sont défraîchies.

Du lambris verni est posé au niveau du plafond.
