PROCÈS-VERBAL DE DESCRIPTION

Procéder à la description d'un bien immobilier sis à VAUCRESSON (HAUTS-DE-SEINE), 5, avenue de la Celle Saint-Cloud,

Me suis rendu ce jour, **QUINZE NOVEMBRE DEUX MILLE VINGT-ET-UN, à 10H30**, à VAUCRESSON (HAUTS-DE-SEINE), 5, avenue de la Celle-Saint-Cloud, où là étant, en présence de :

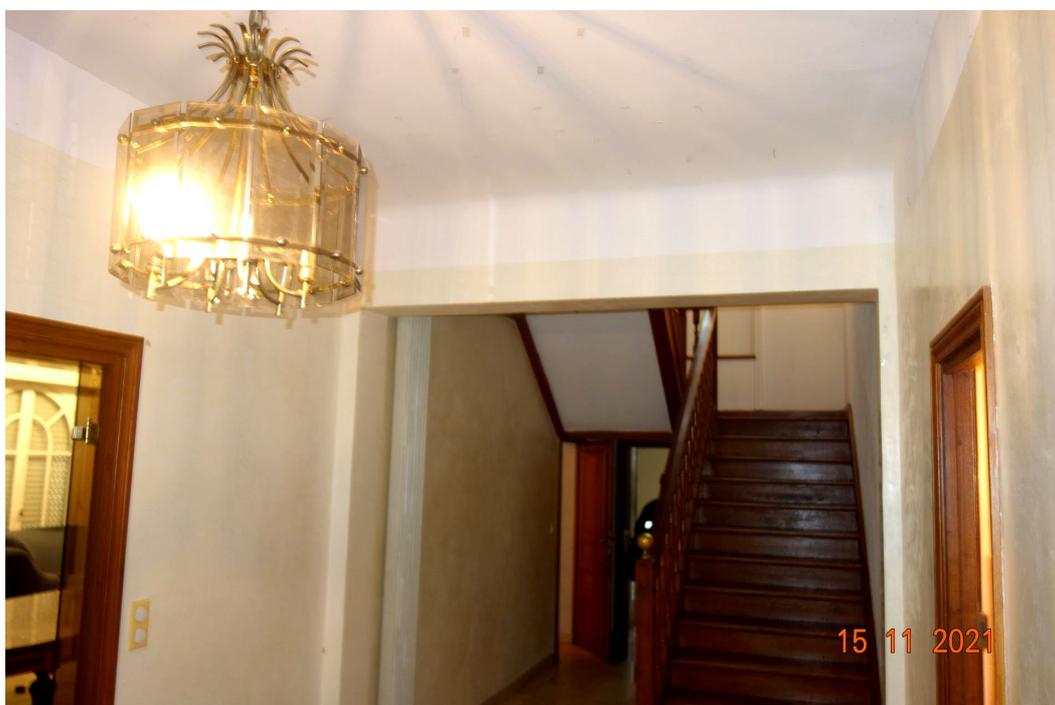
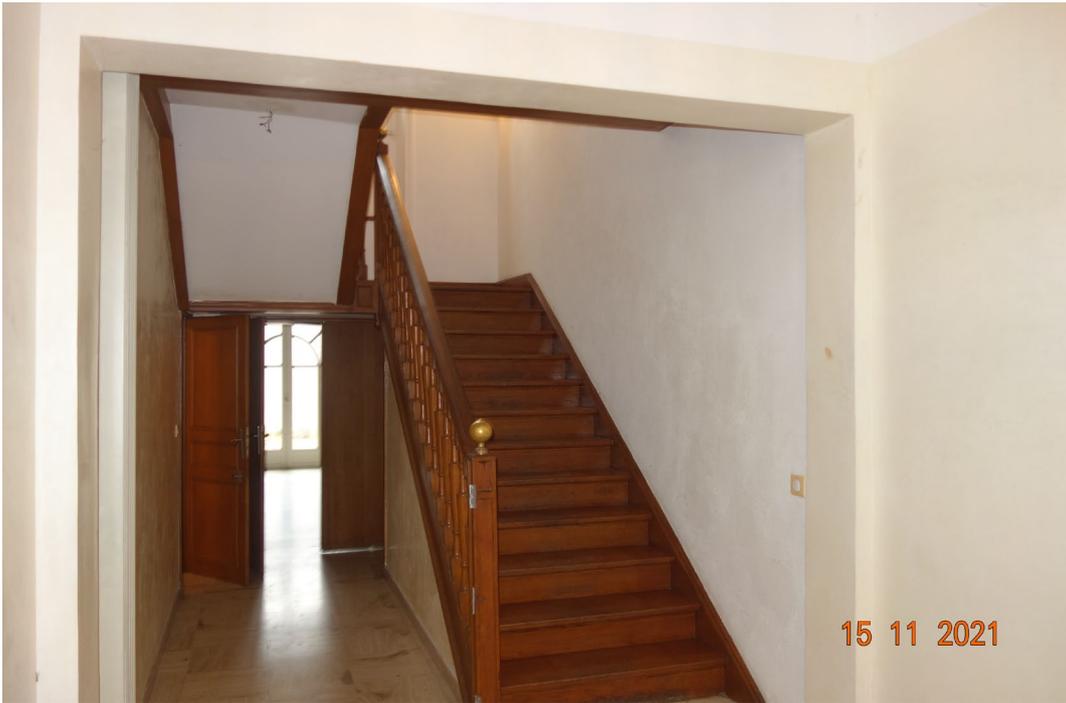
Le plafond est peint. La peinture est également ancienne et défraîchie.

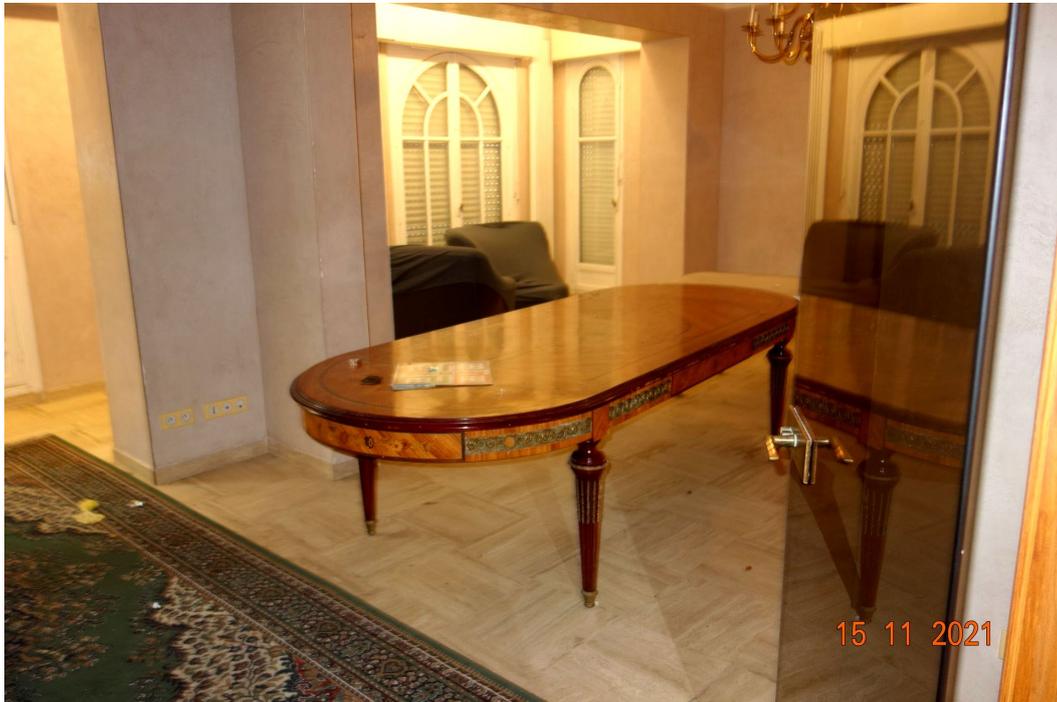
Le sol est recouvert de dalles en marbre, dont certaines sont ébréchées.

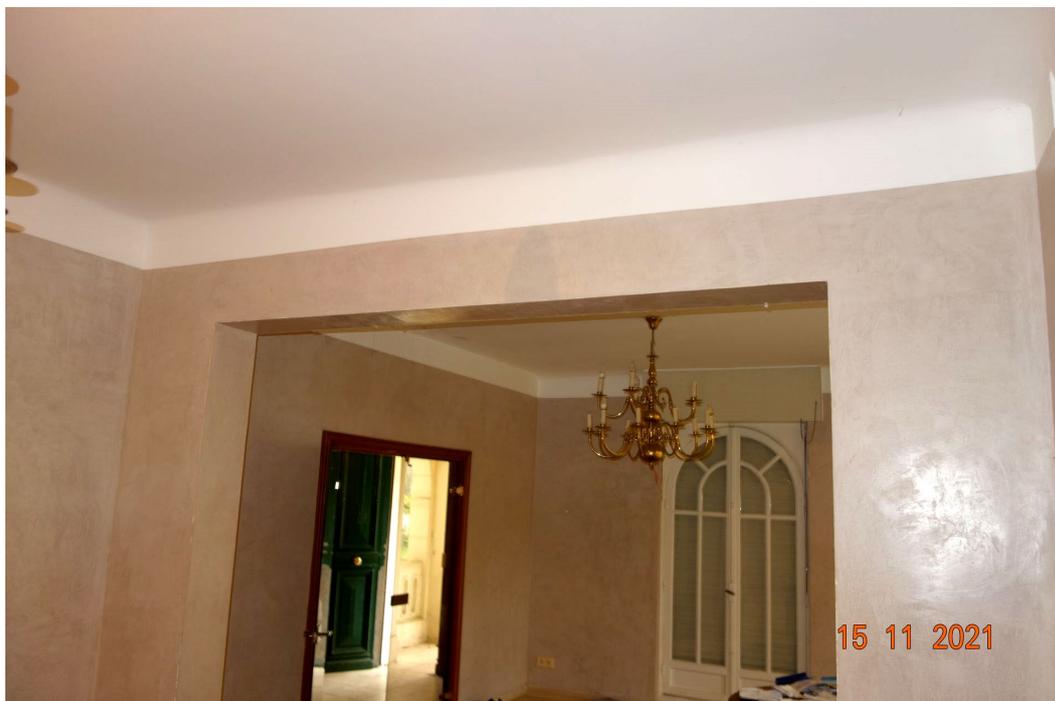
Les peintures du plafond sont défraîchies.

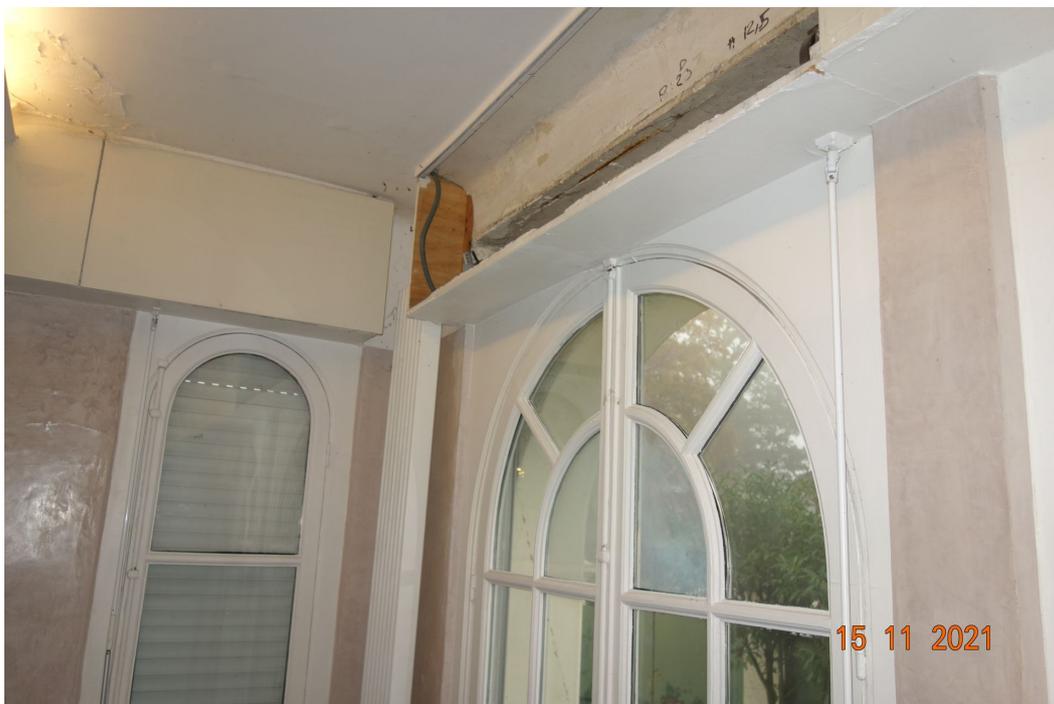
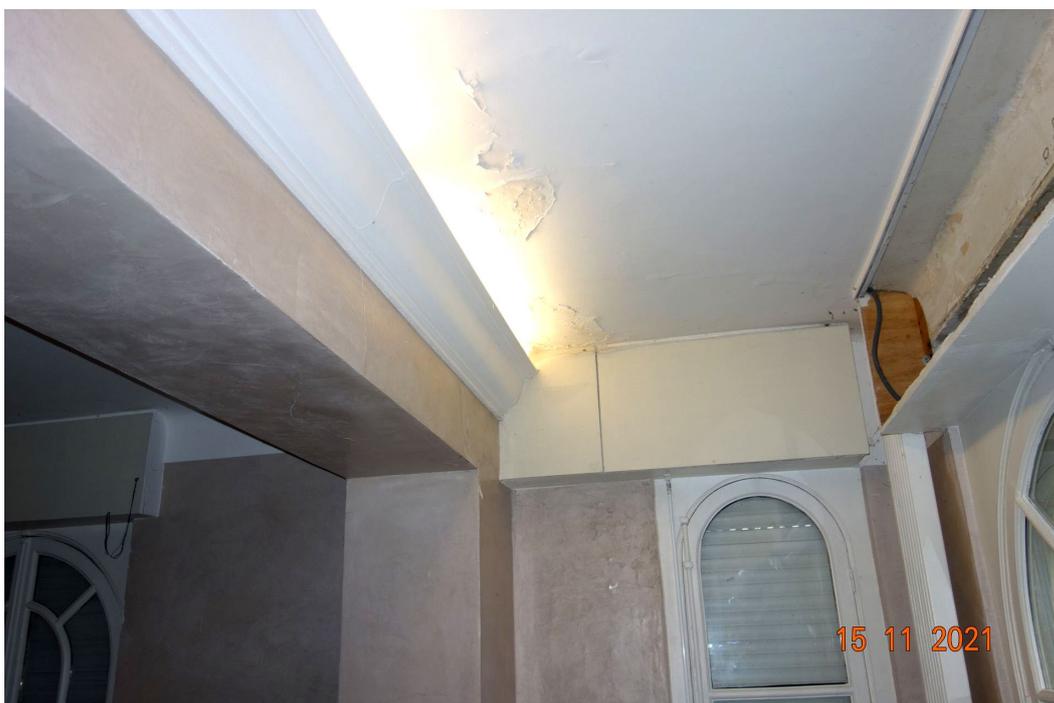
Je constate des stigmates d'humidité sur la partie gauche de la pièce.

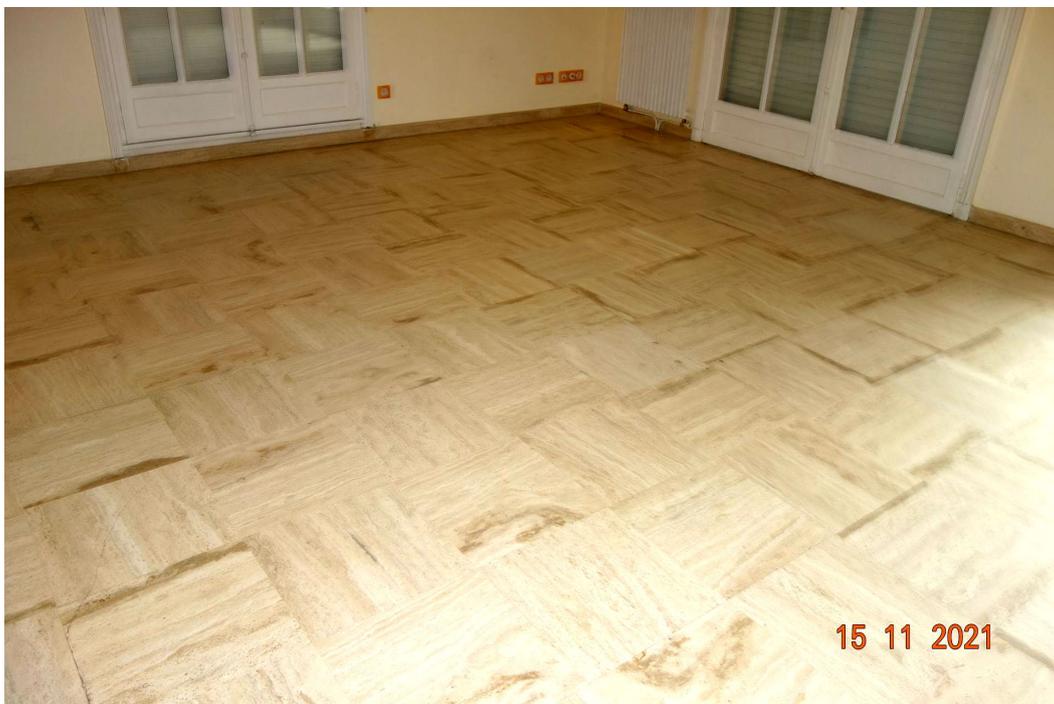
Au sol sont présentes des dalles en marbre identiques aux précédentes, dont certaines sont ébréchées.

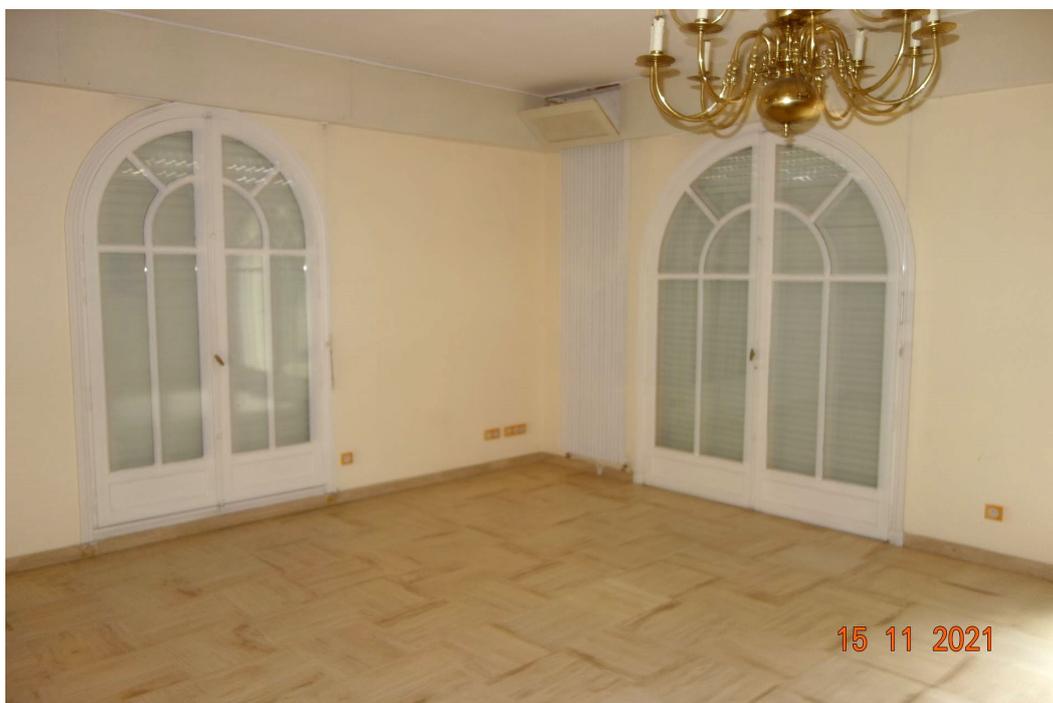
Les pans muraux sont doublés. L'ensemble est défraîchi.

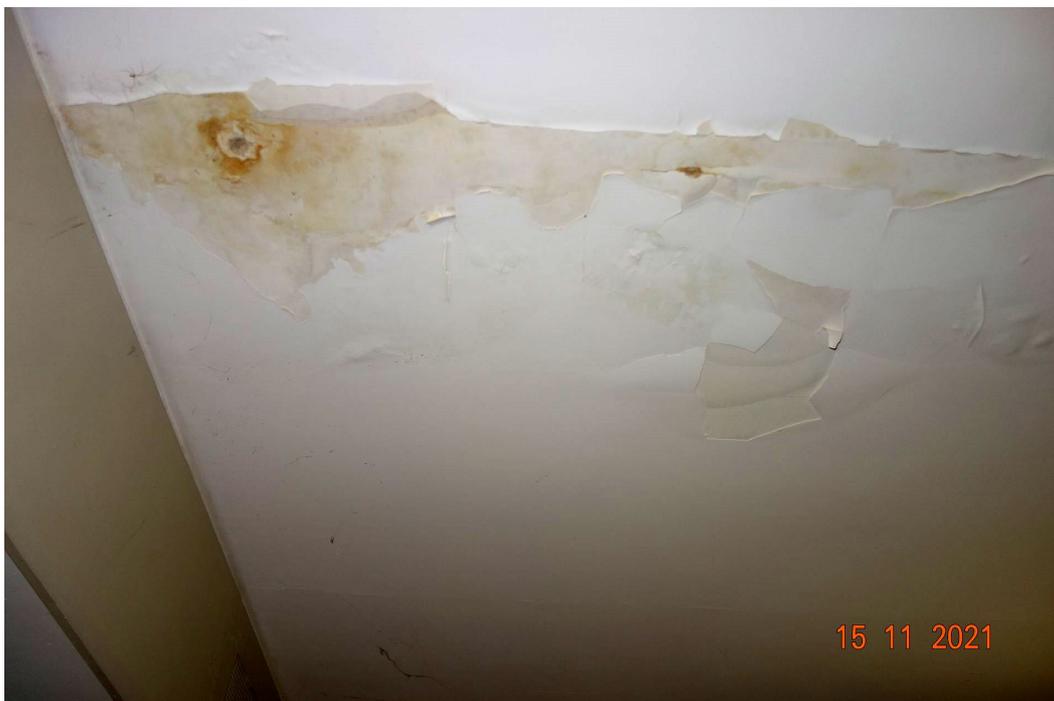
Je relève des stigmates d'humidité au plafond.

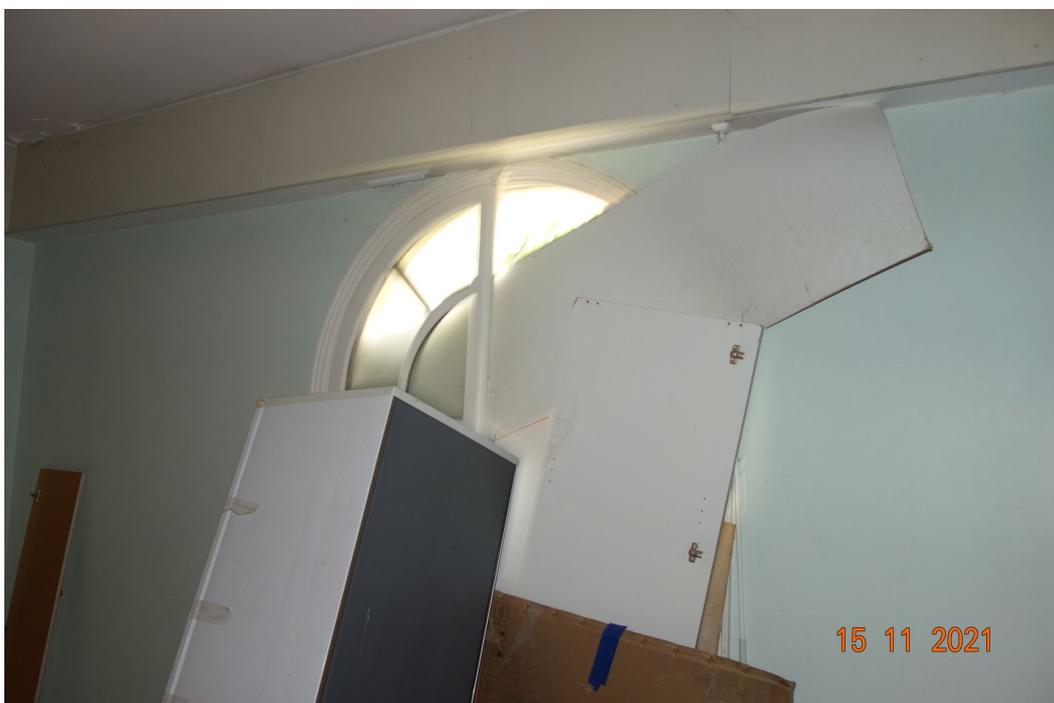
Deux menuiseries éclairent ce volume, dont l'une est endommagée.

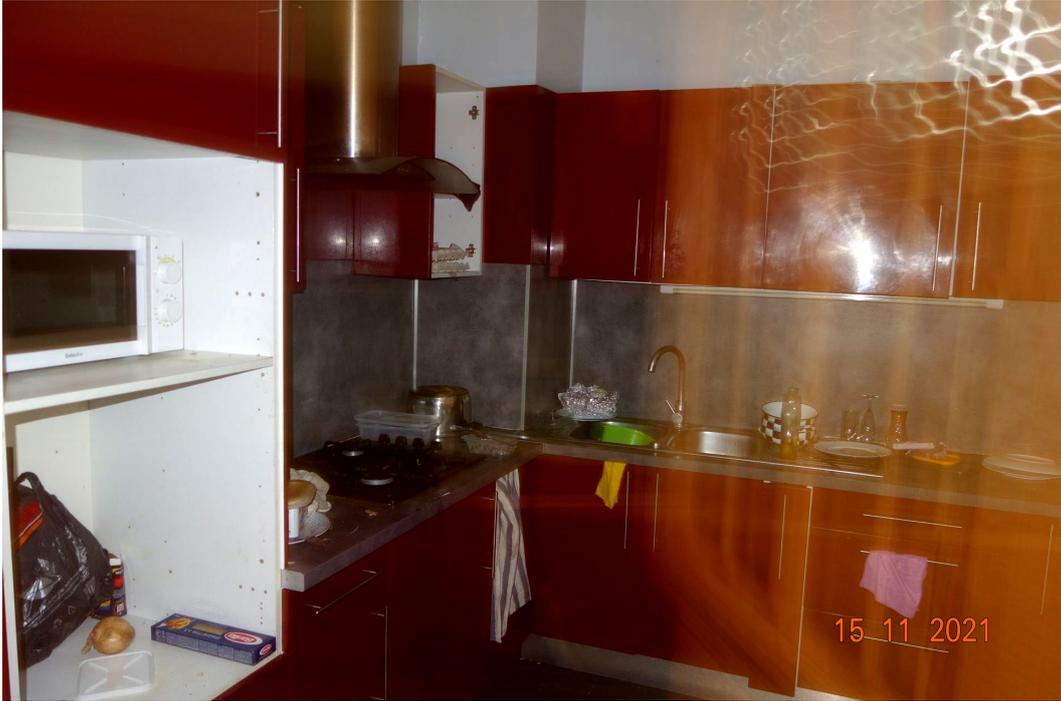
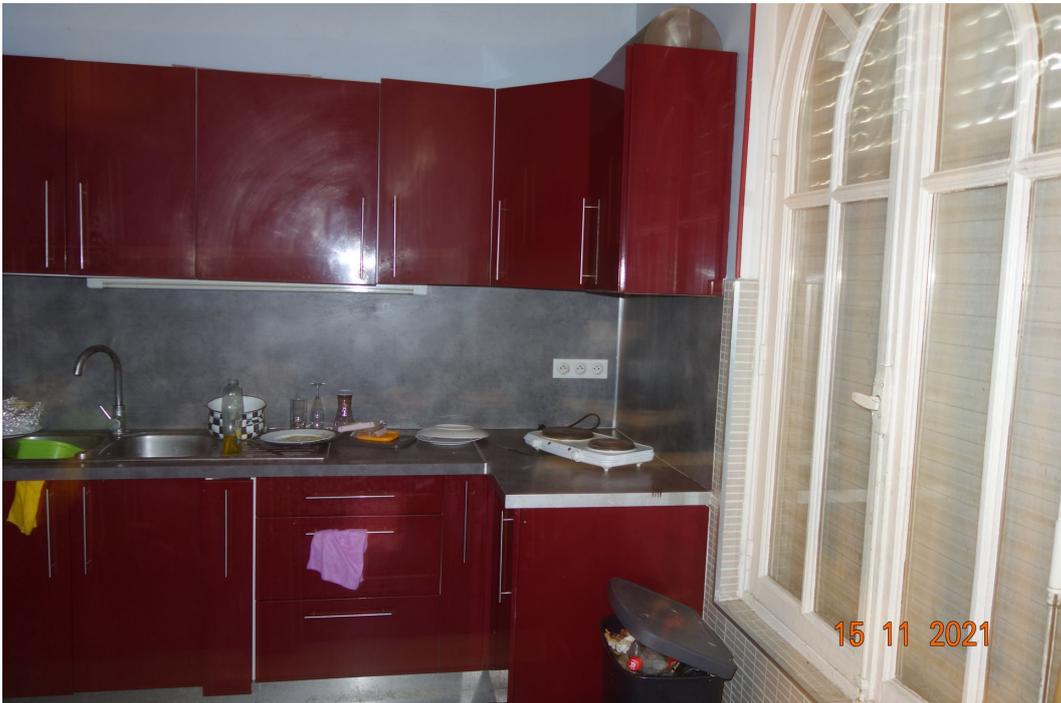
Les peintures murales sont défraîchies et écaillées.

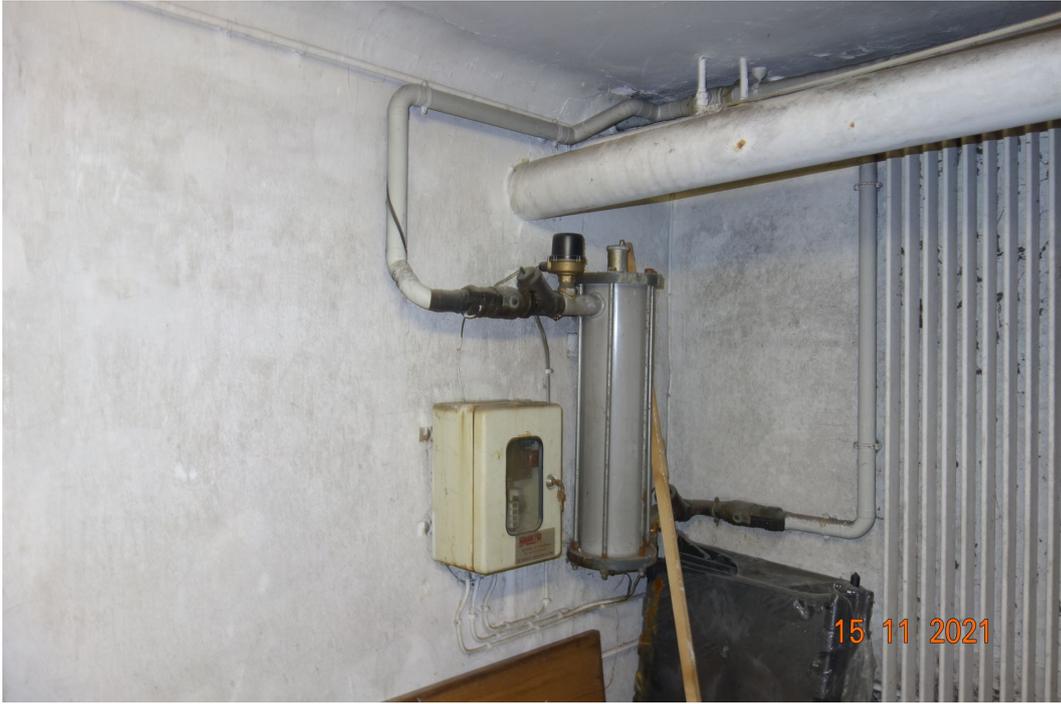
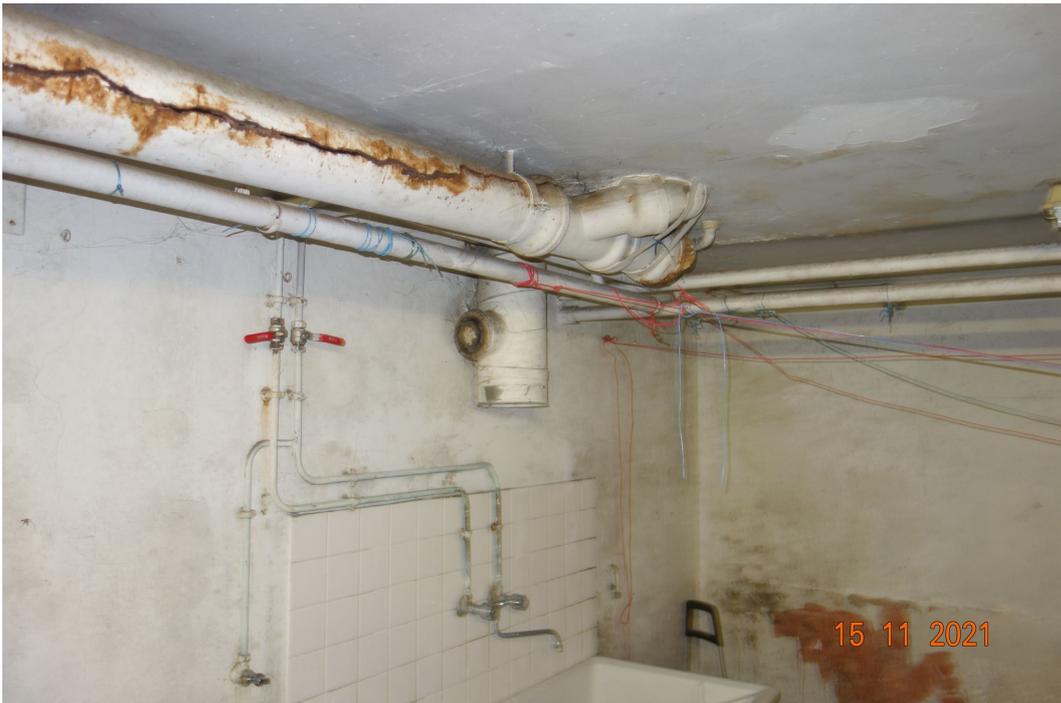
Le sol et les pans muraux sont bruts. L'ensemble est défraîchi et comporte de multiples écailllements et faiençages.

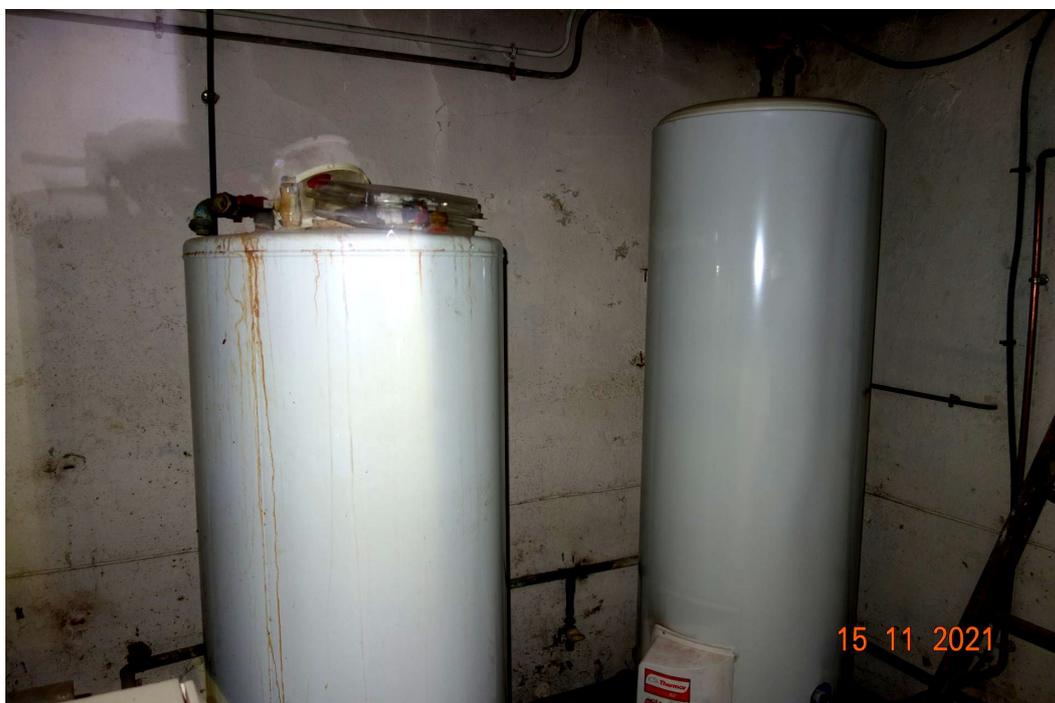
Des ballons d'eau chaude anciens sont également présents dans cet espace – dont l'un au moins semble hors d'usage.

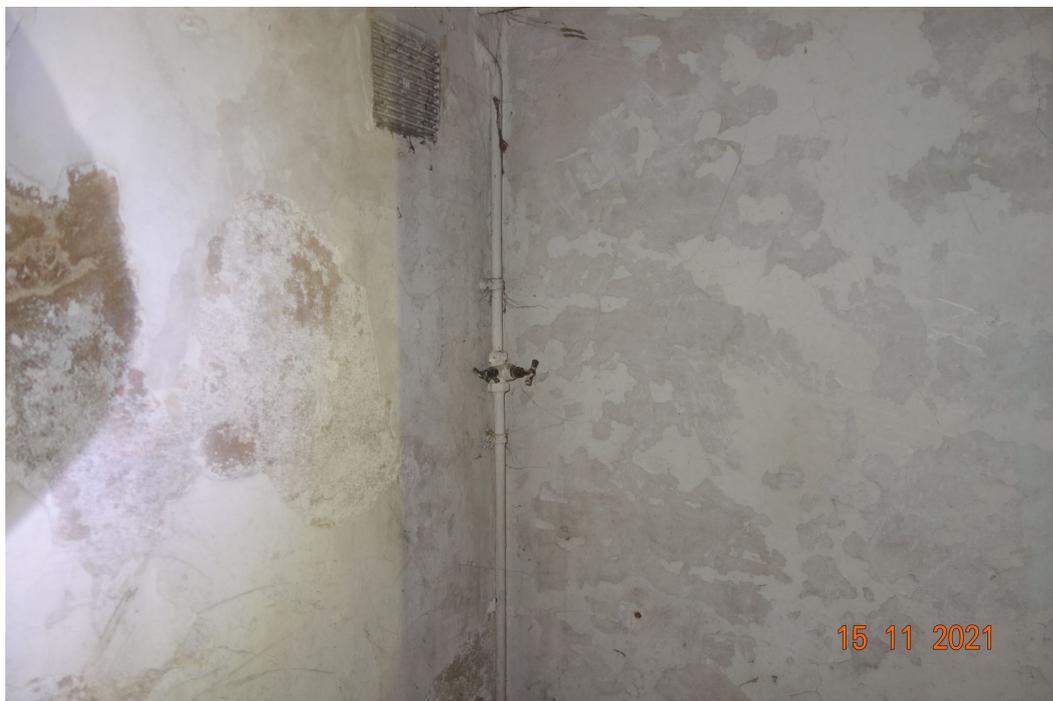
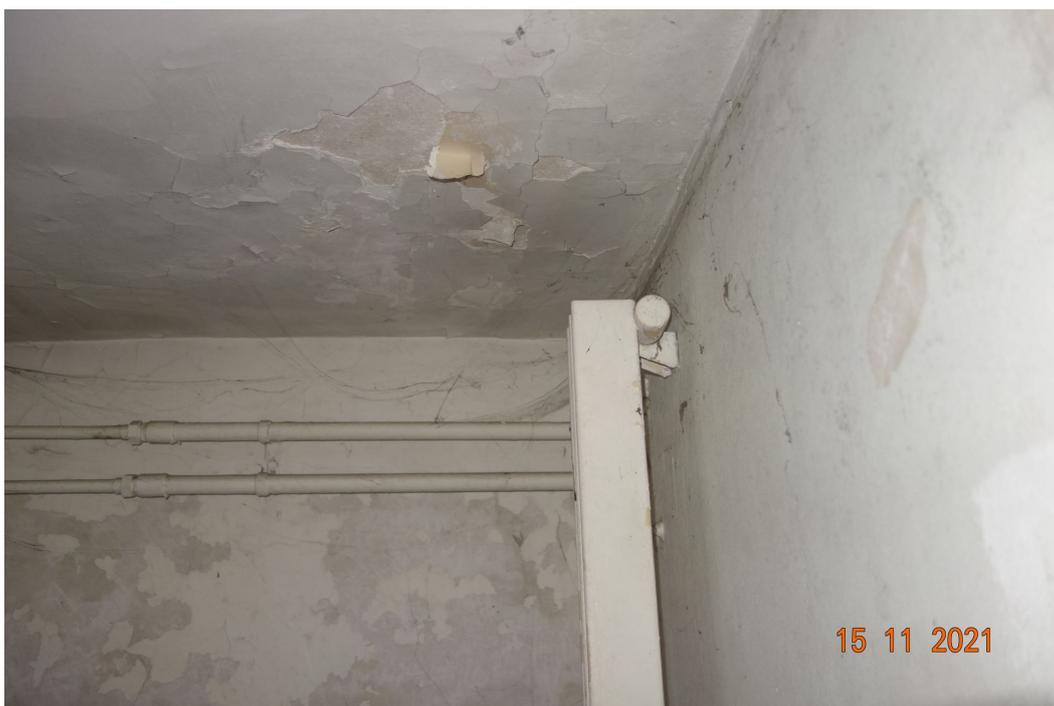
L'ensemble est marqué par de nombreux stigmates d'humidité.

Les peintures sont intégralement faïencées.

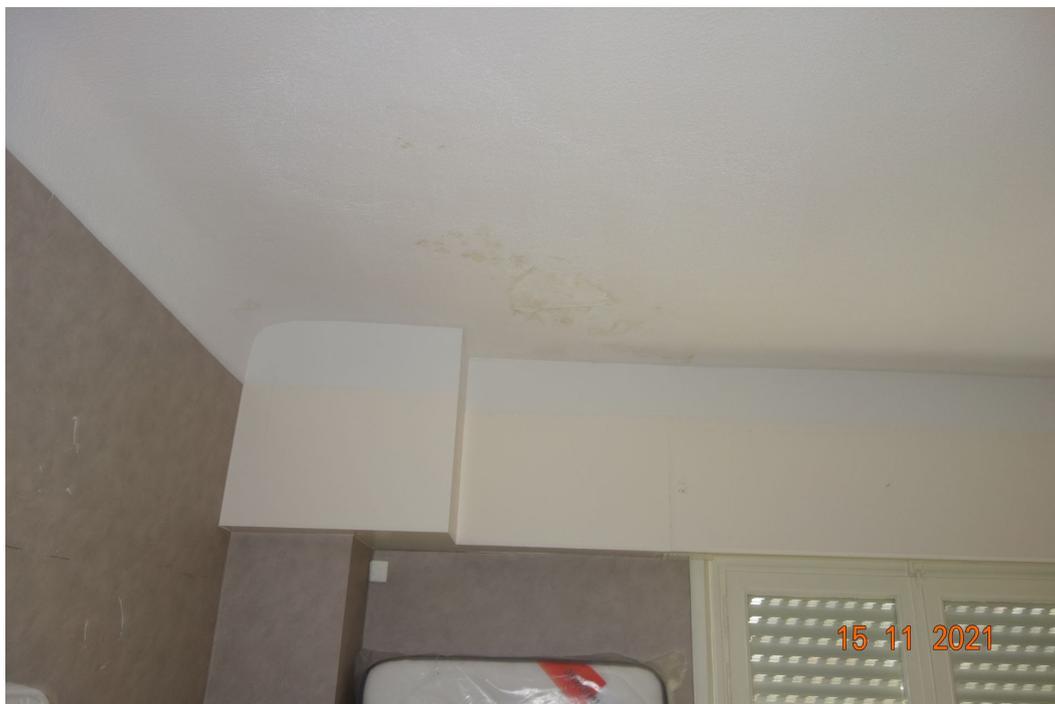
Le plafond est peint et marqué par des stigmates d'humidité, sur la partie gauche.

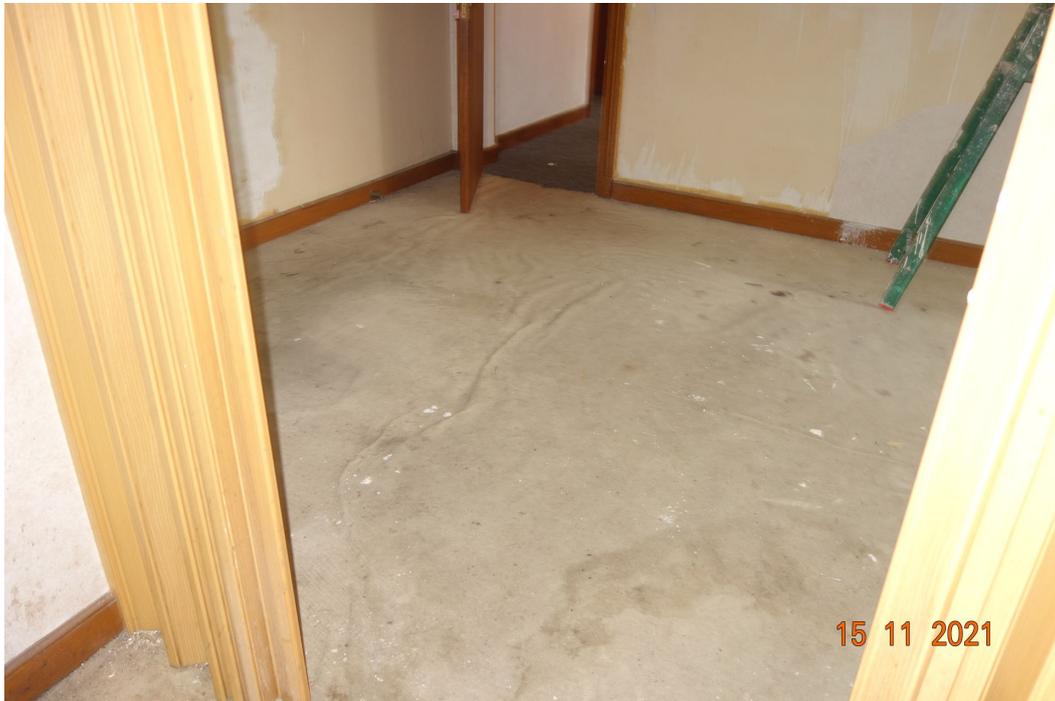
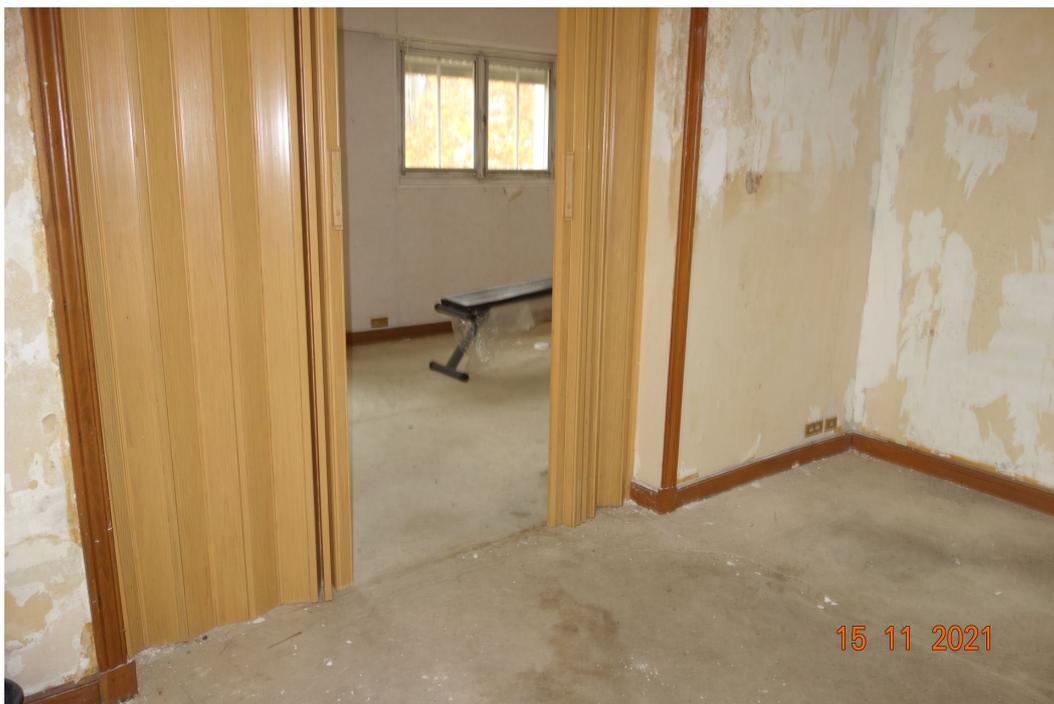
Le sol est moqueté. La moquette est totalement hors d'usage, plissée et tachée.

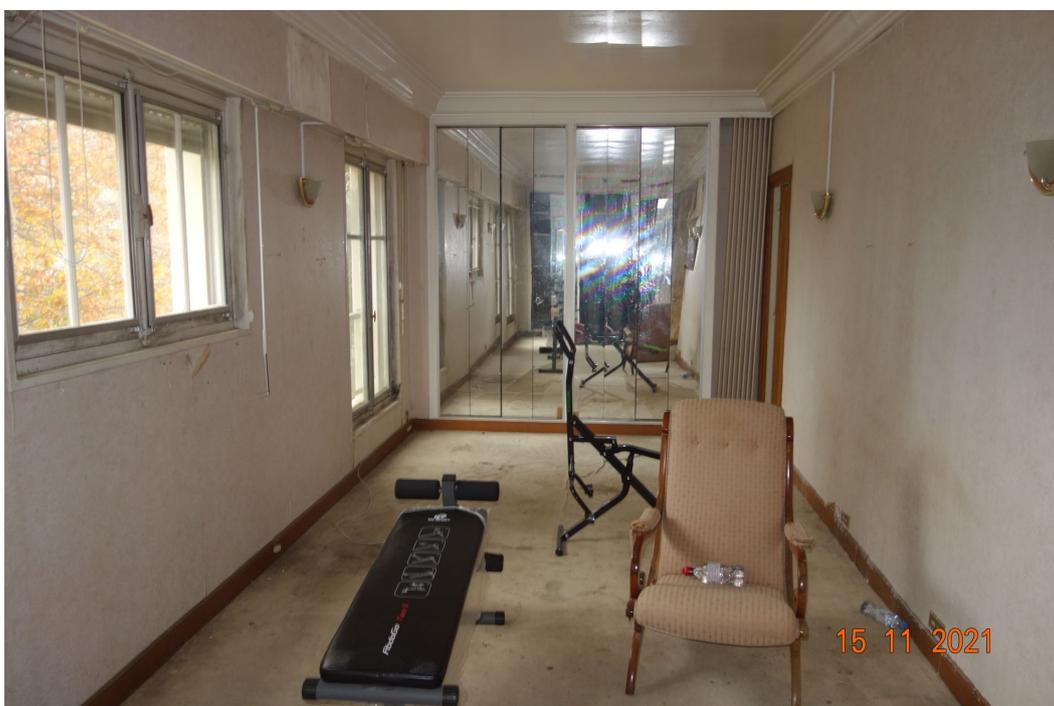
Les pans muraux sont doublés d'un papier peint, lequel est marqué par de multiples traces d'humidité.

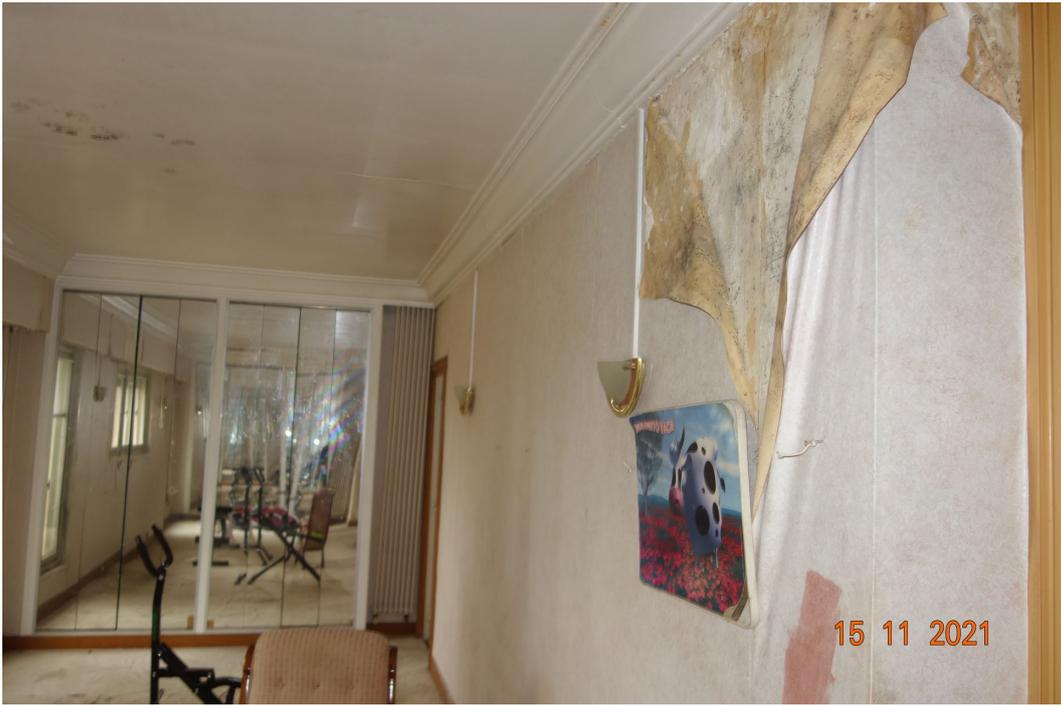
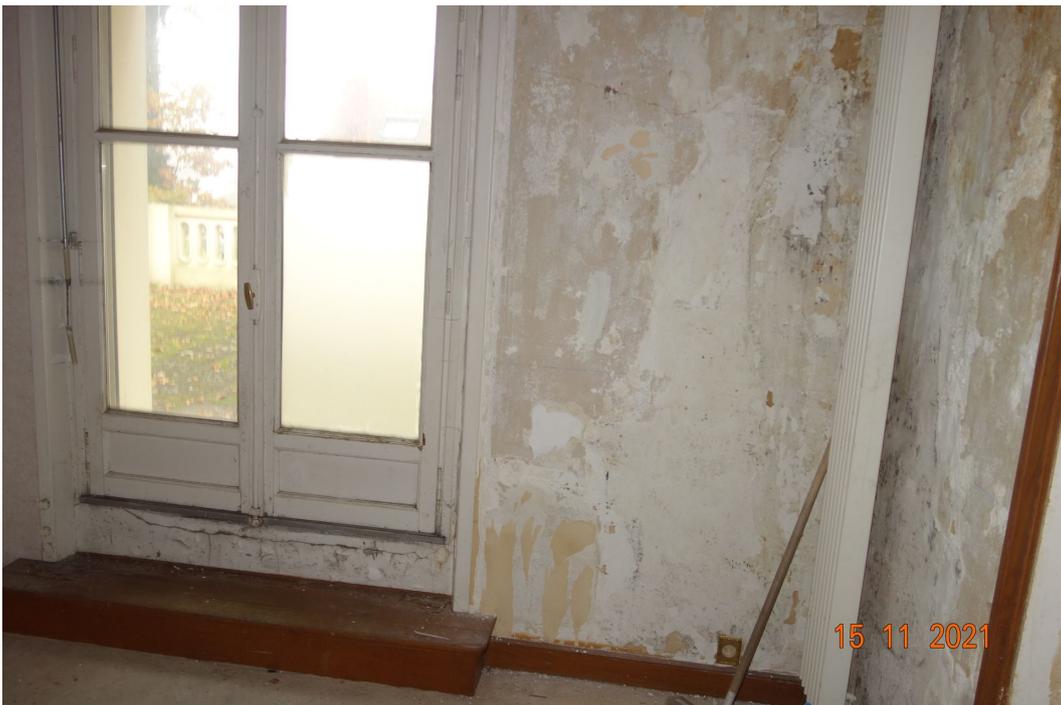
La peinture du plafond est en mauvais état.

Un sinistre est visible sur la partie gauche de la pièce.

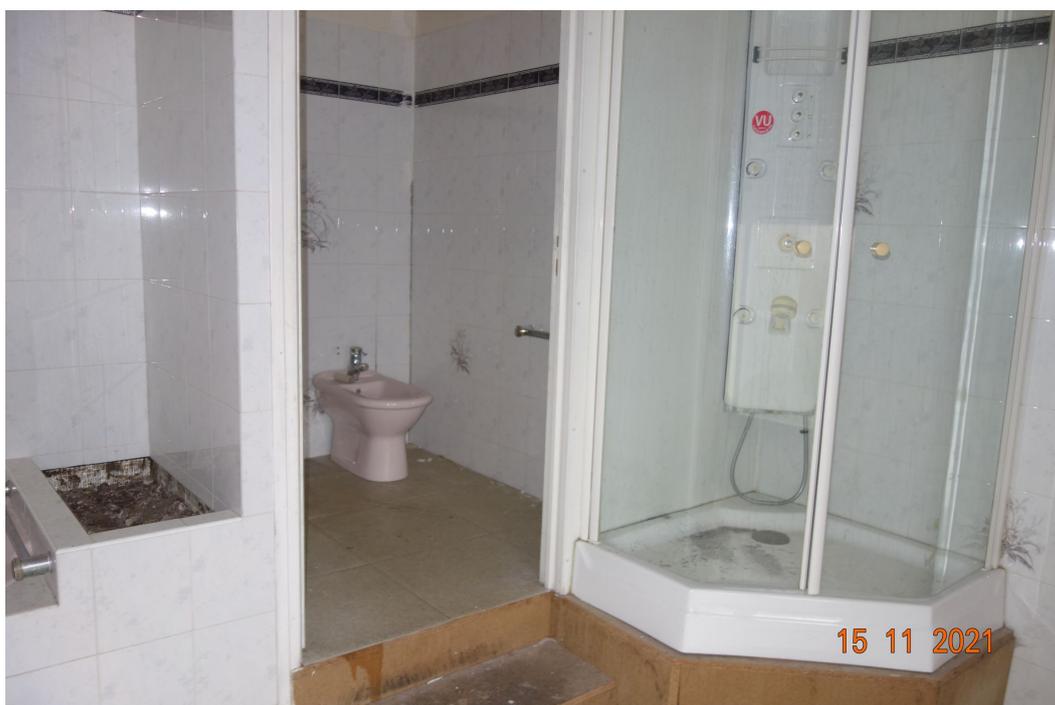
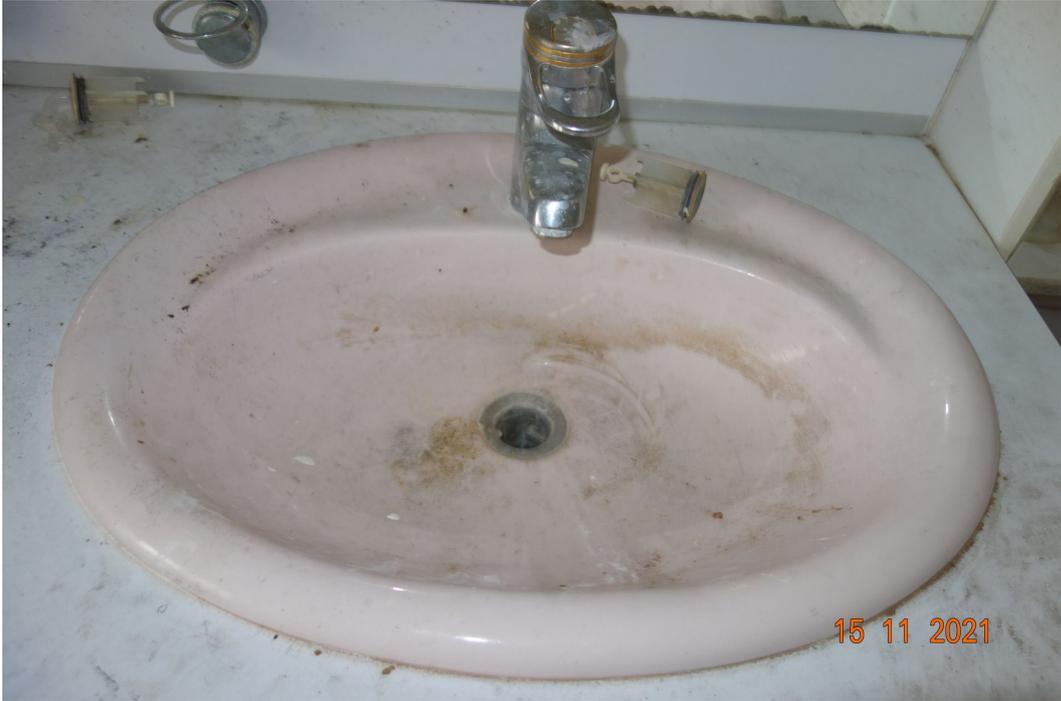
L'ensemble des équipements sanitaires est vétuste et inutilisé :

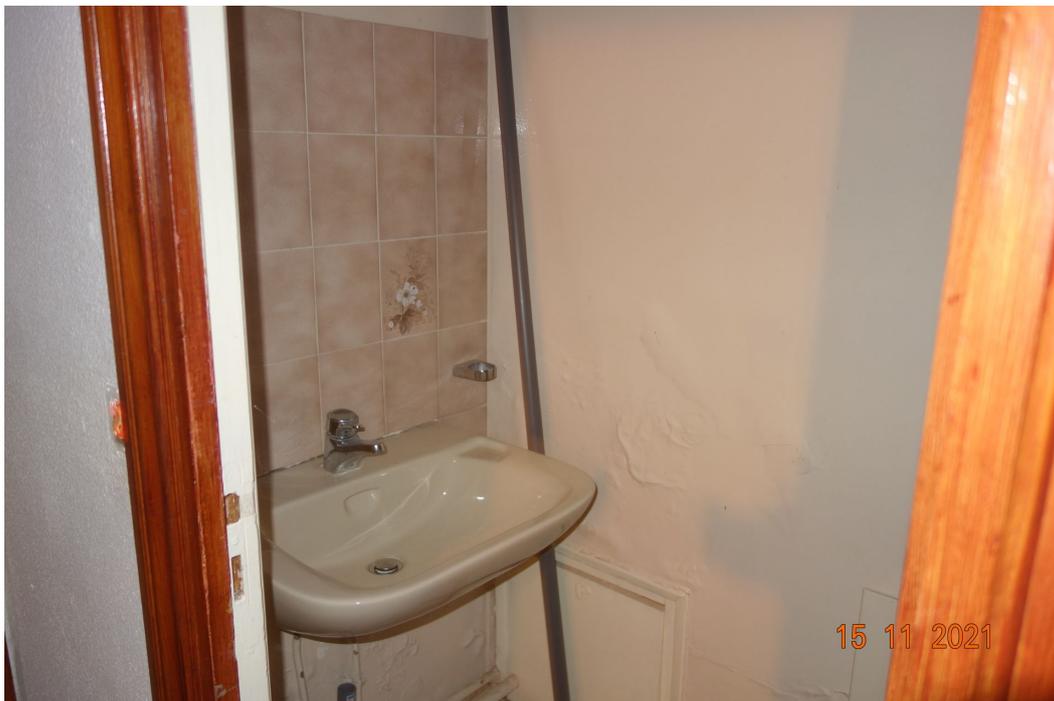
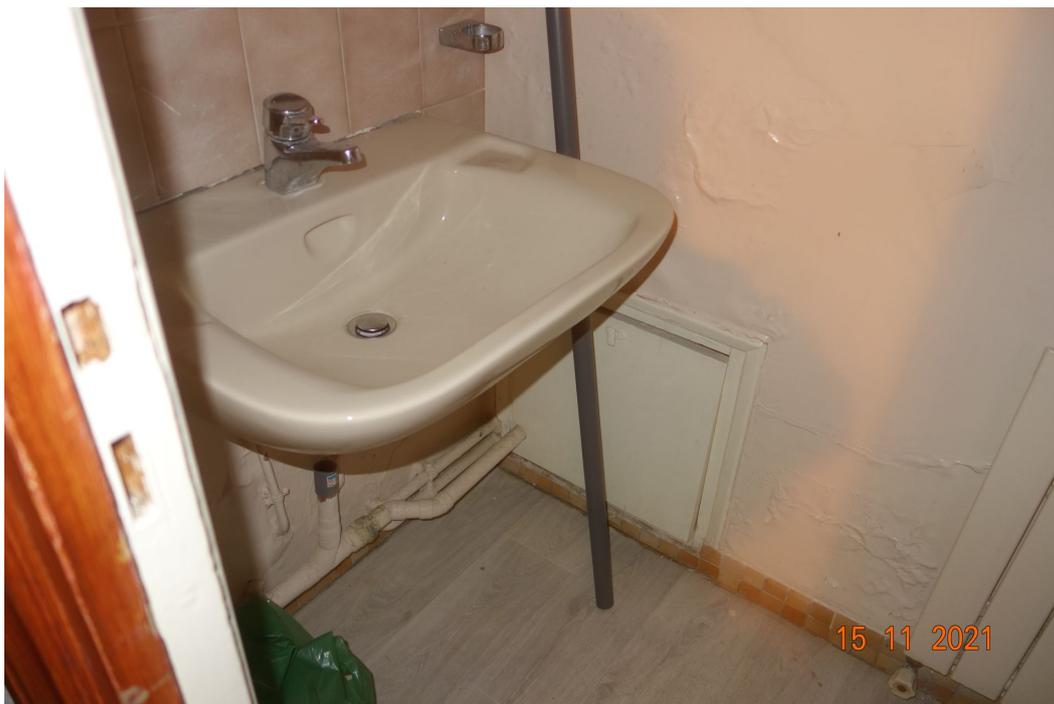
Les pans muraux sont marqués par des stigmates d'humidité, notamment à l'aplomb de la trappe de visite.

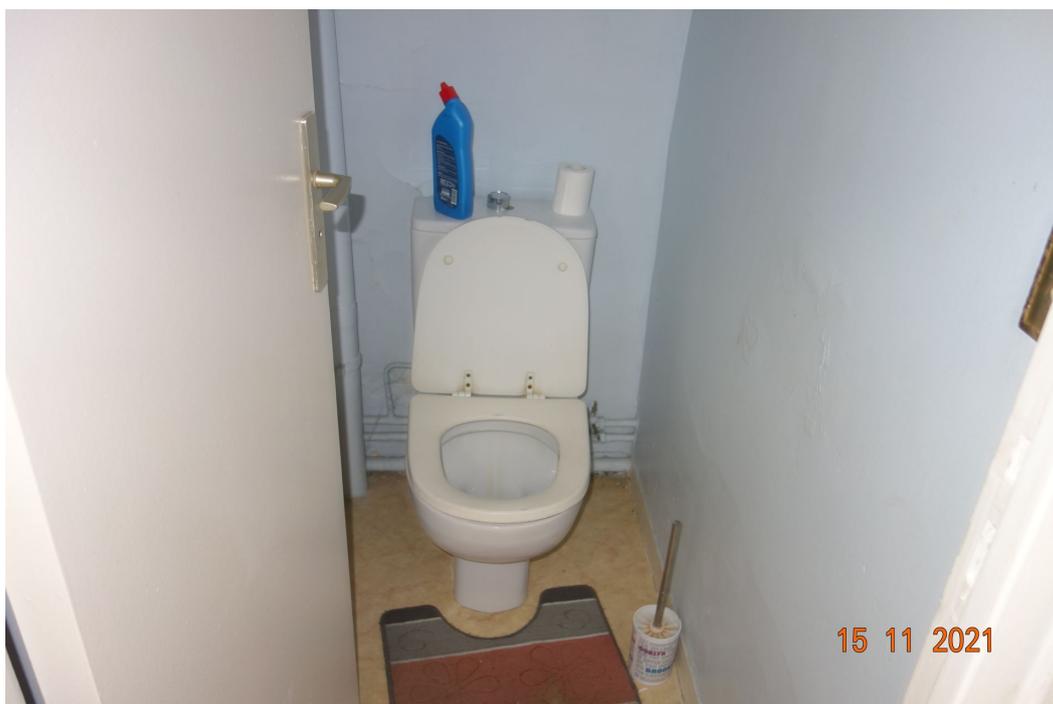
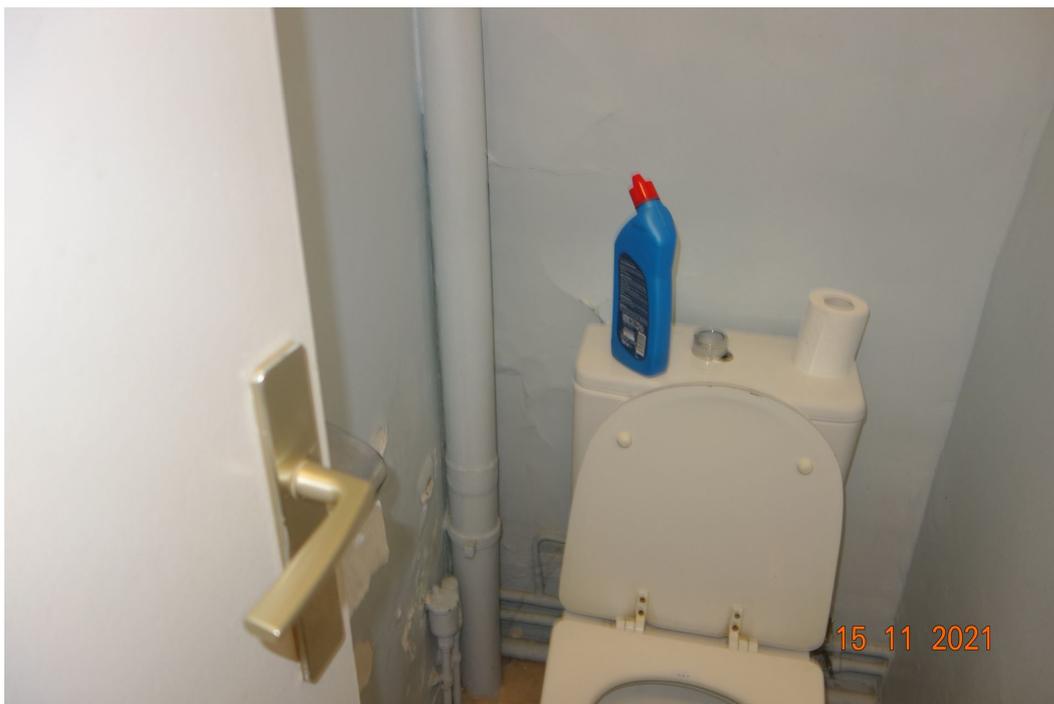
Les pans muraux sont recouverts d'une peinture, défraîchie et faïencée.

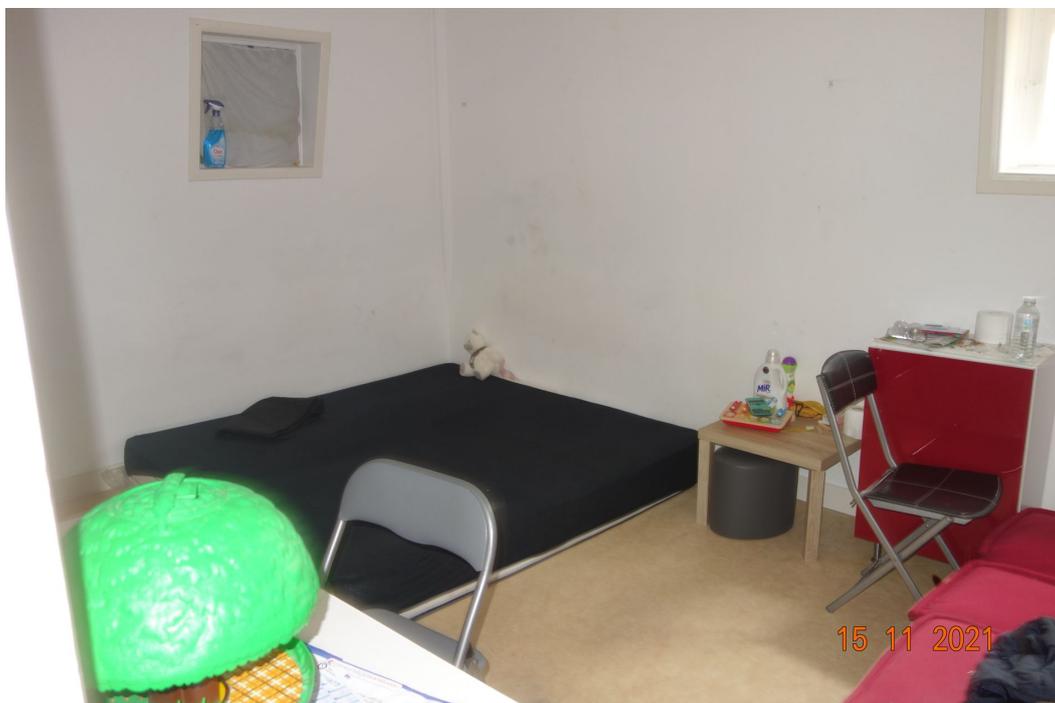
Au sol, le revêtement thermoplastique est ancien et taché.
