PROCÈS-VERBAL DE DESCRIPTION

Procéder à la description d'un bien immobilier sis à VAUCRESSON (HAUTS-DE-SEINE), 5, avenue de la Celle Saint-Cloud,

Me suis rendu ce jour, **QUINZE NOVEMBRE DEUX MILLE VINGT-ET-UN, à 10H30**, à VAUCRESSON (HAUTS-DE-SEINE), 5, avenue de la Celle-Saint-Cloud, où là étant, en présence de :

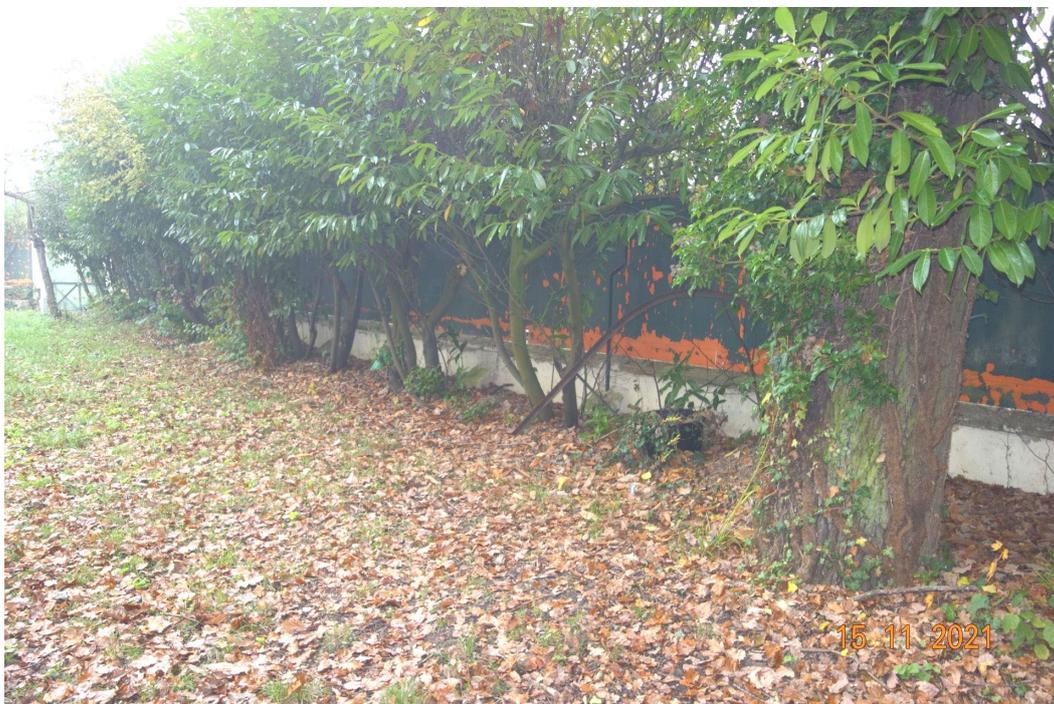
Je constate la présence d'une clôture métallique en périphérie, dont la peinture est écaillée.

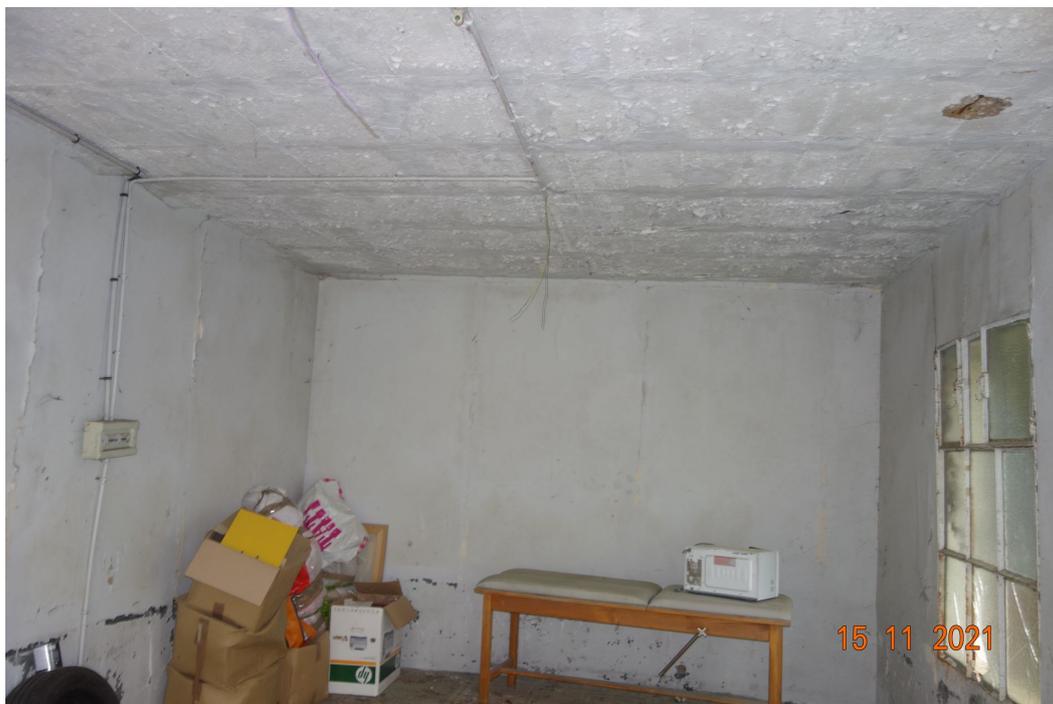
En périphérie de ce volume, les peintures sont faïencées et écaillées.

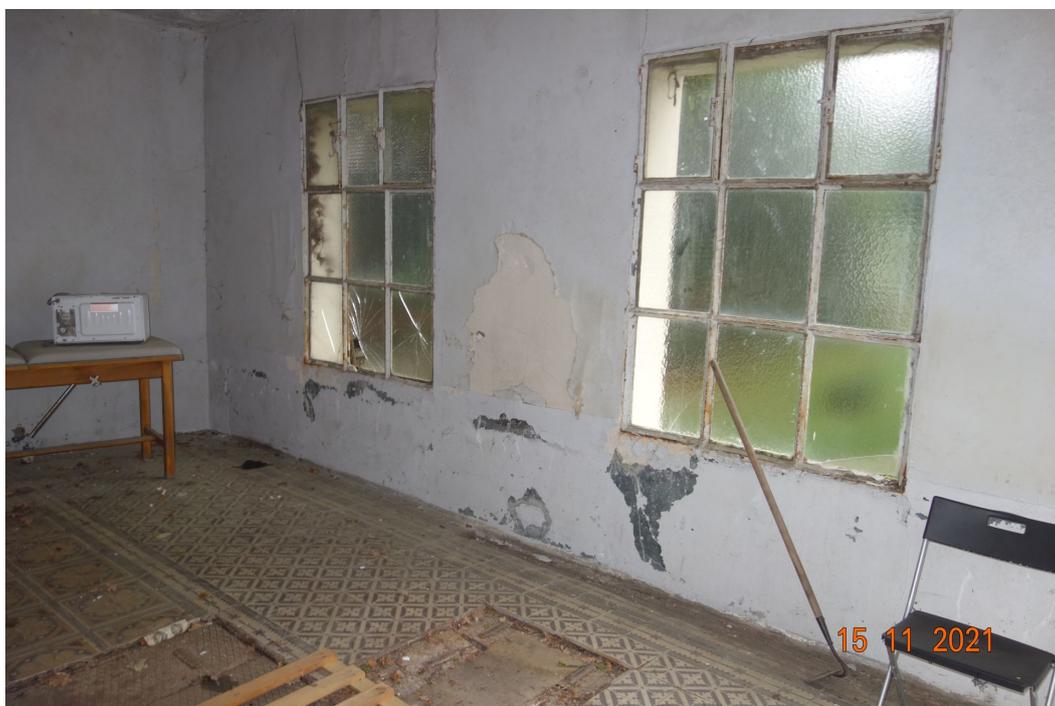
L'espace est éclairé par deux châssis vitrés, à droite, lesquels sont en partie endommagés.

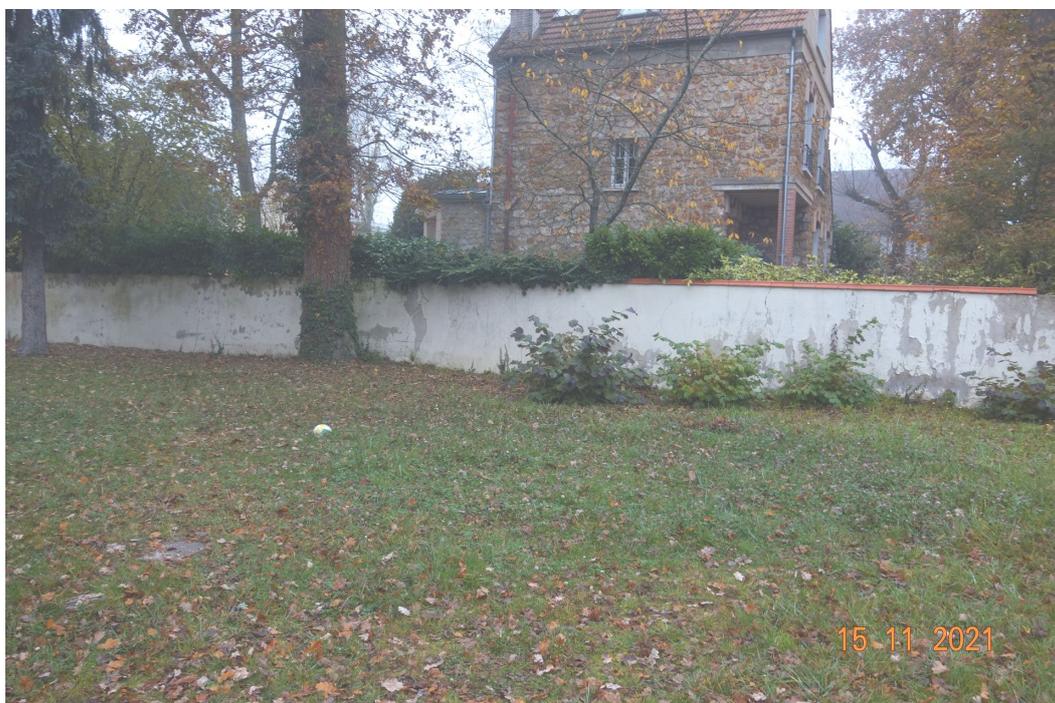
Sur la partie droite du bâti, il existe un mur d'enceinte, dont le couronnement en tuiles est partiellement endommagé.

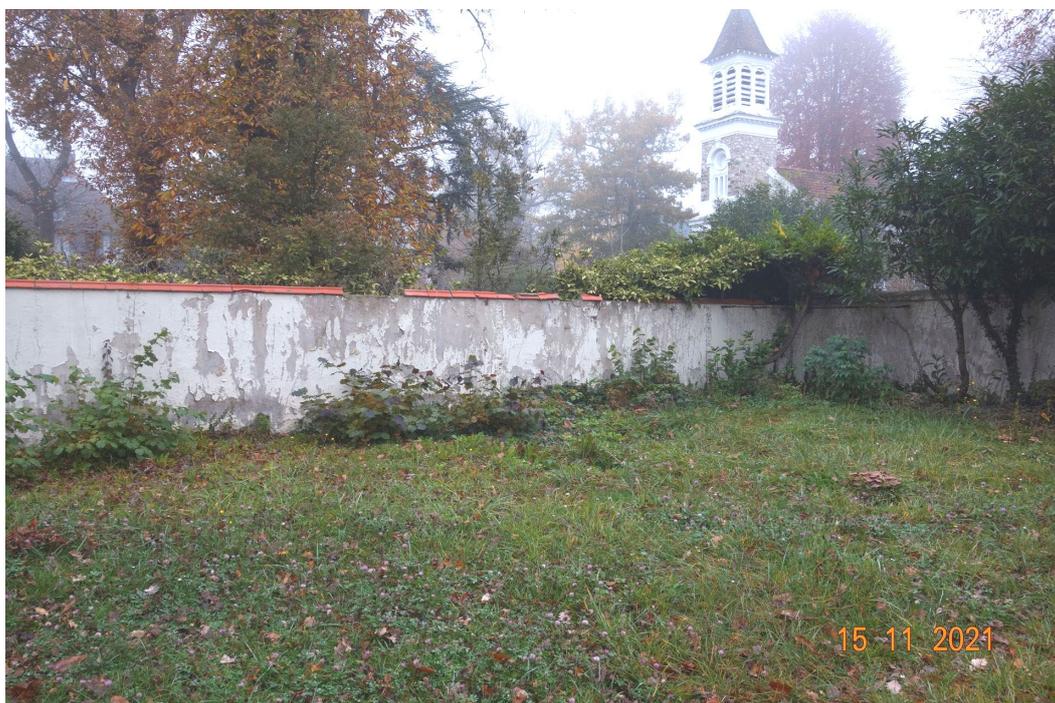
Je note que le ravalement est ancien.
