## **PROCES-VERBAL DE DESCRIPTION**

**L'AN DEUX MILLE VINGT ET UN ET LE VINGT DEUX NOVEMBRE**

Le requérant a intérêt à faire procéder à la description du bien saisi situé 9 rue de Rome 94510 LA QUEUE EN BRIE,

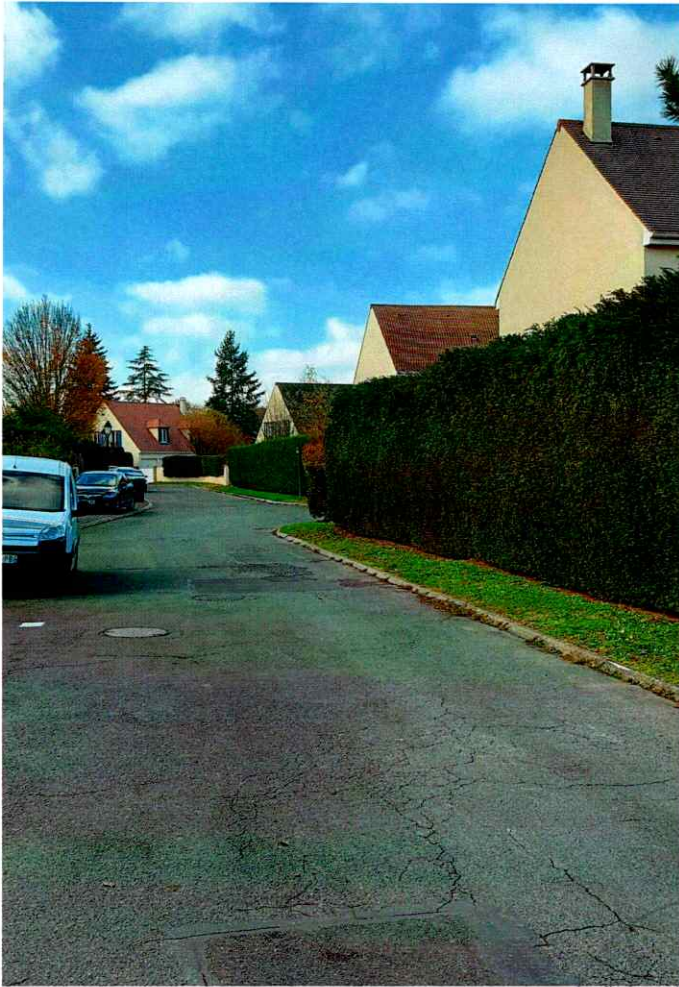
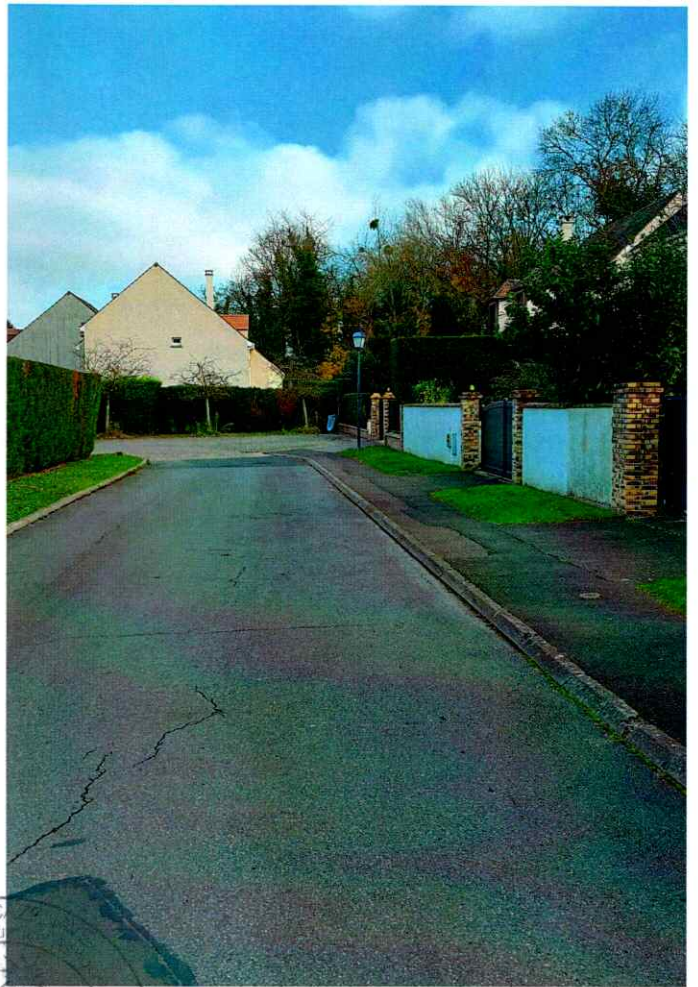
### **QUARTIER : (photo 1, 2)**

Il s'agit du quartier lotissement dit de l'Europe, uniquement construit de grandes maisons individuelles sur de grands terrains.

Tous les jardins bordés de haies sont bien entretenus.

C'est un quartier très résidentiel, éloigné du centre ville, plus proche de la ville de Pontault Combault et de ses nombreux commerces et centres commerciaux.

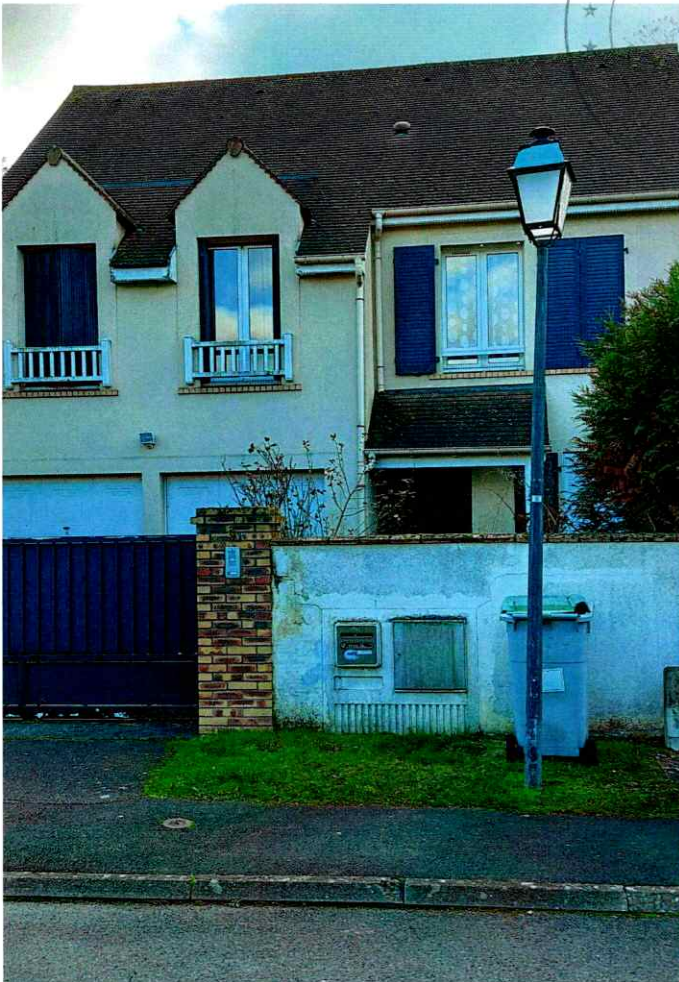
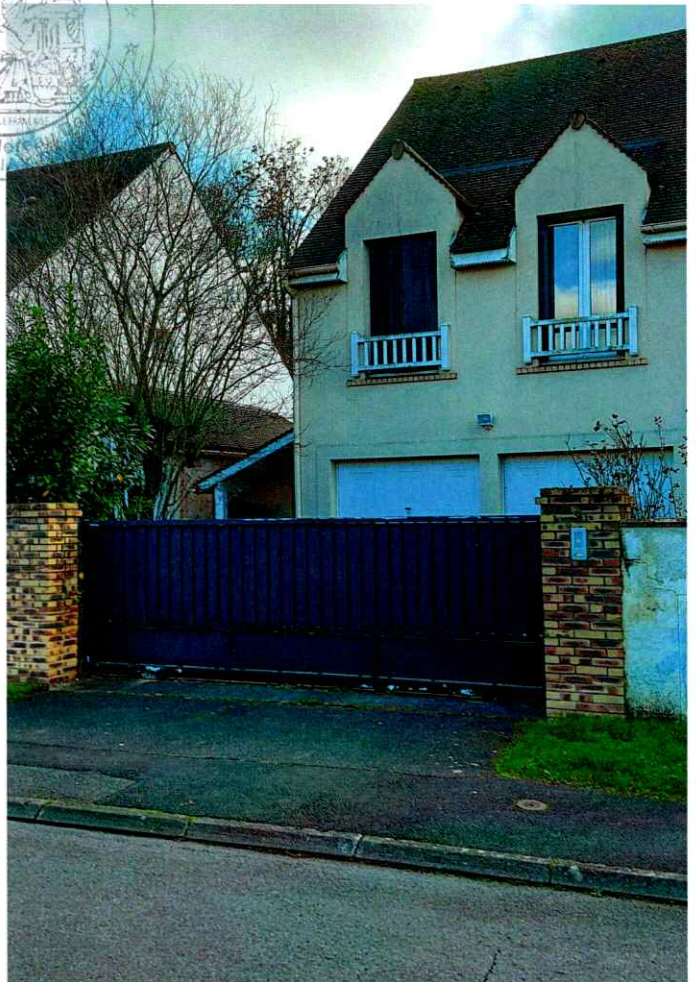
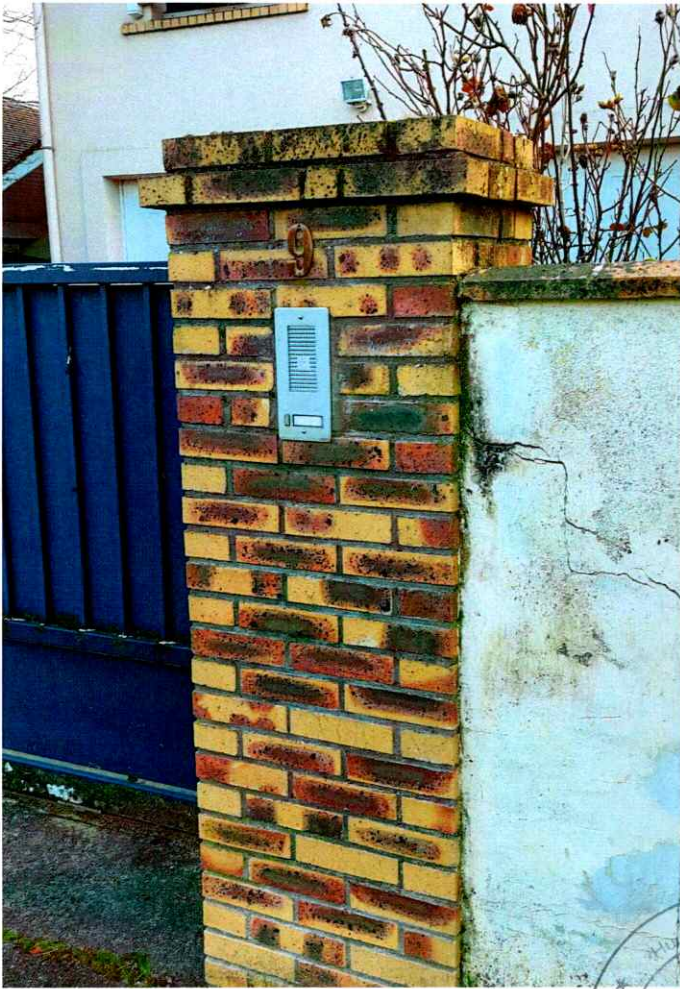
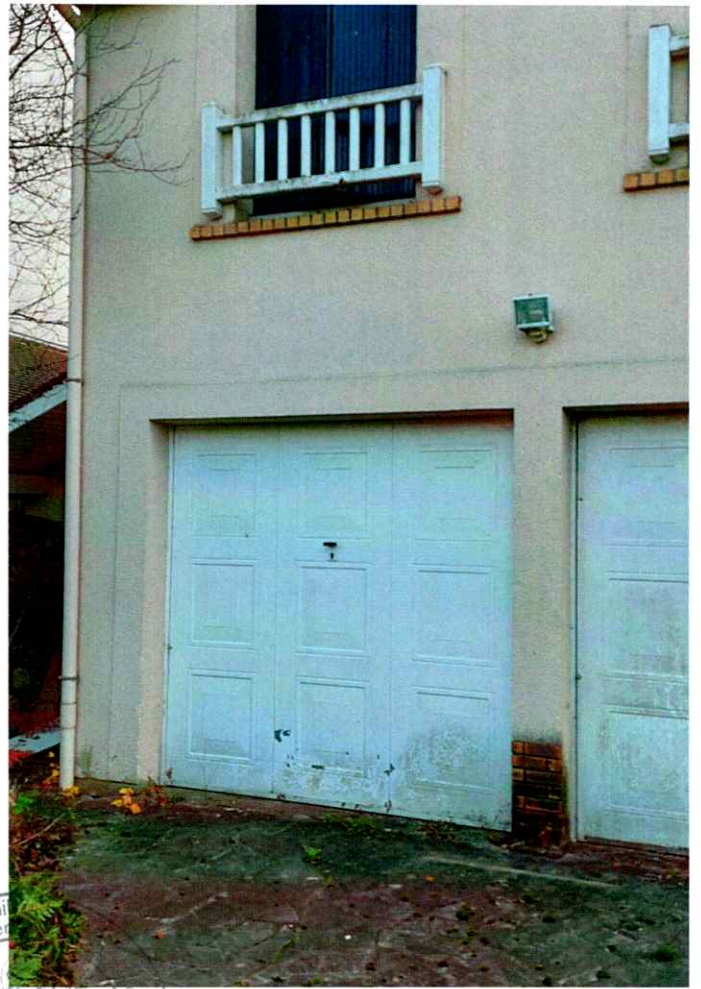
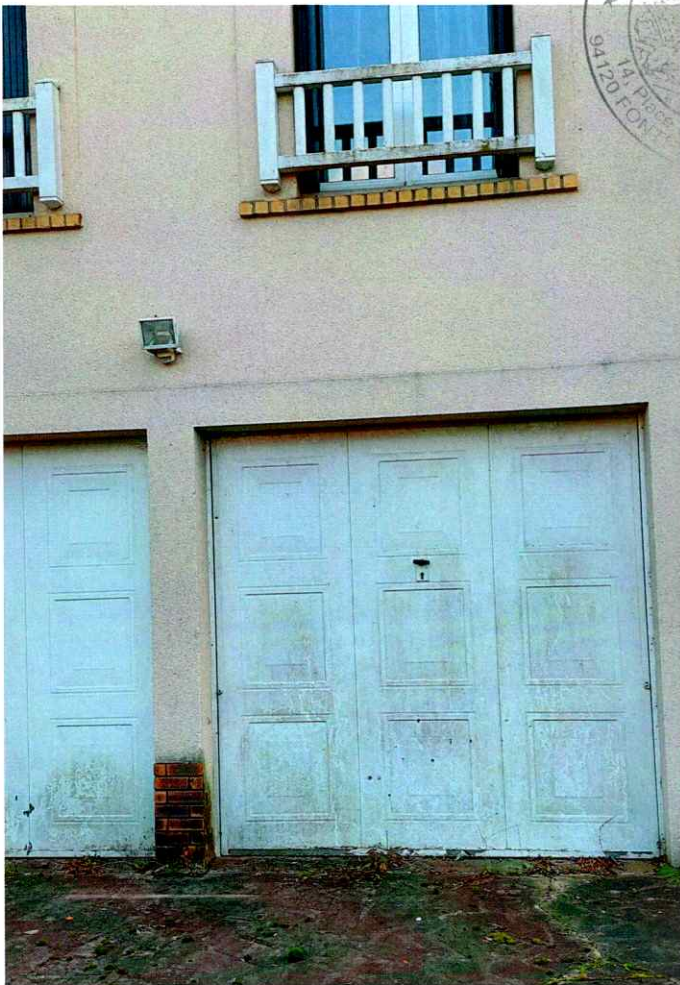
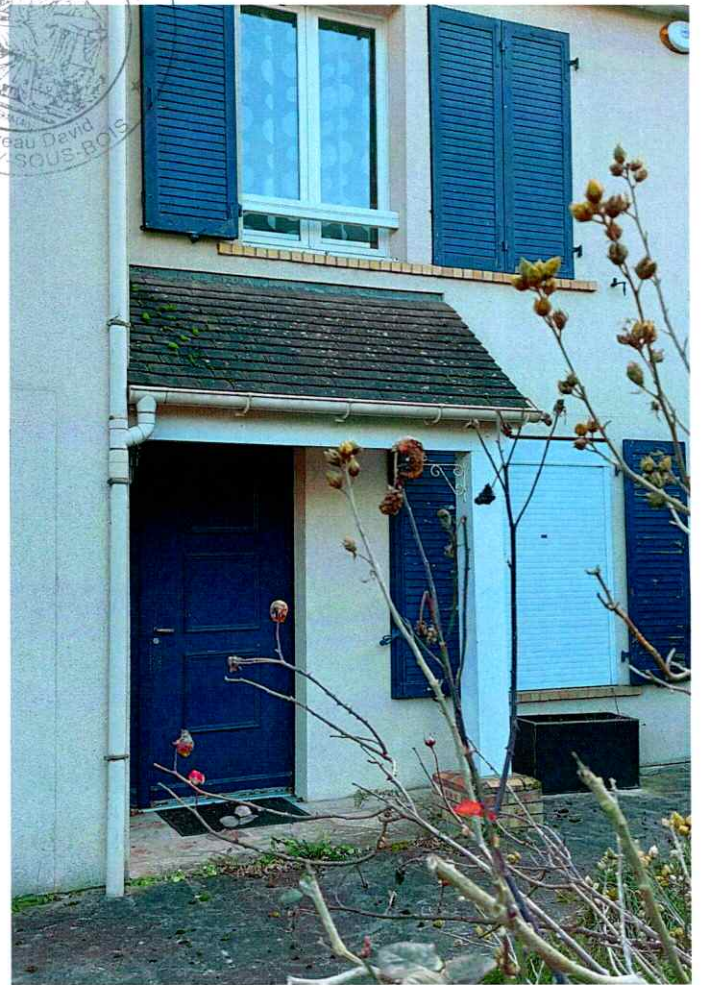
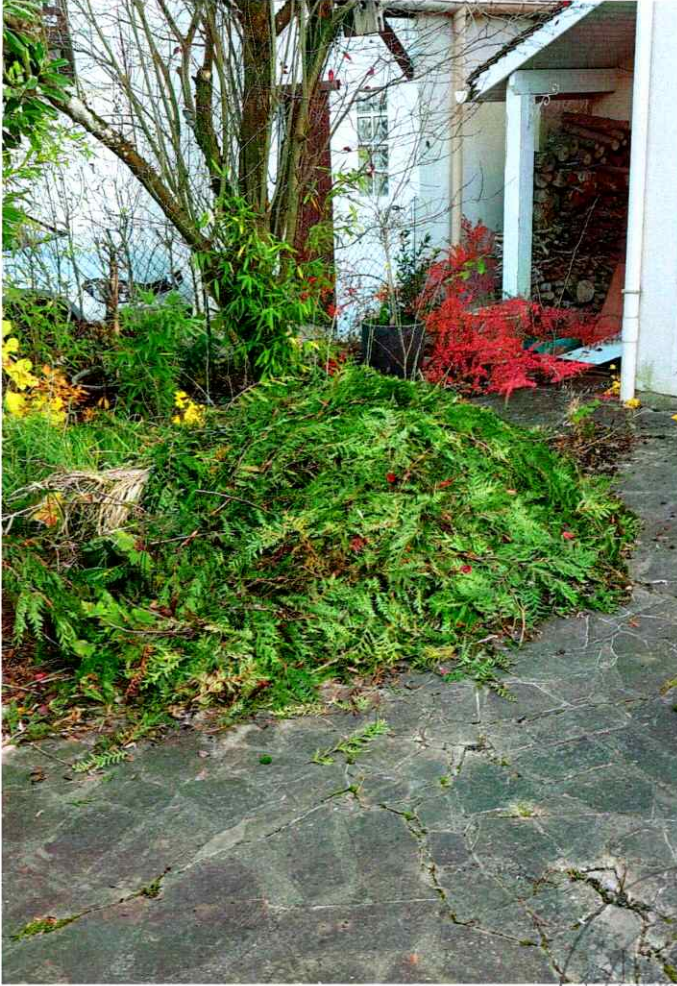
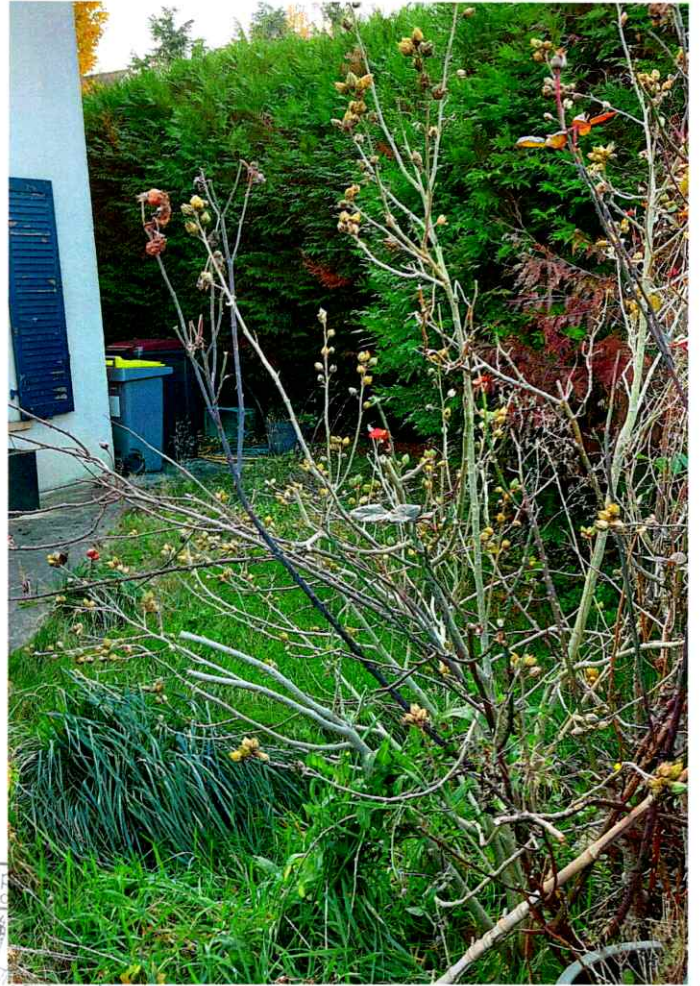
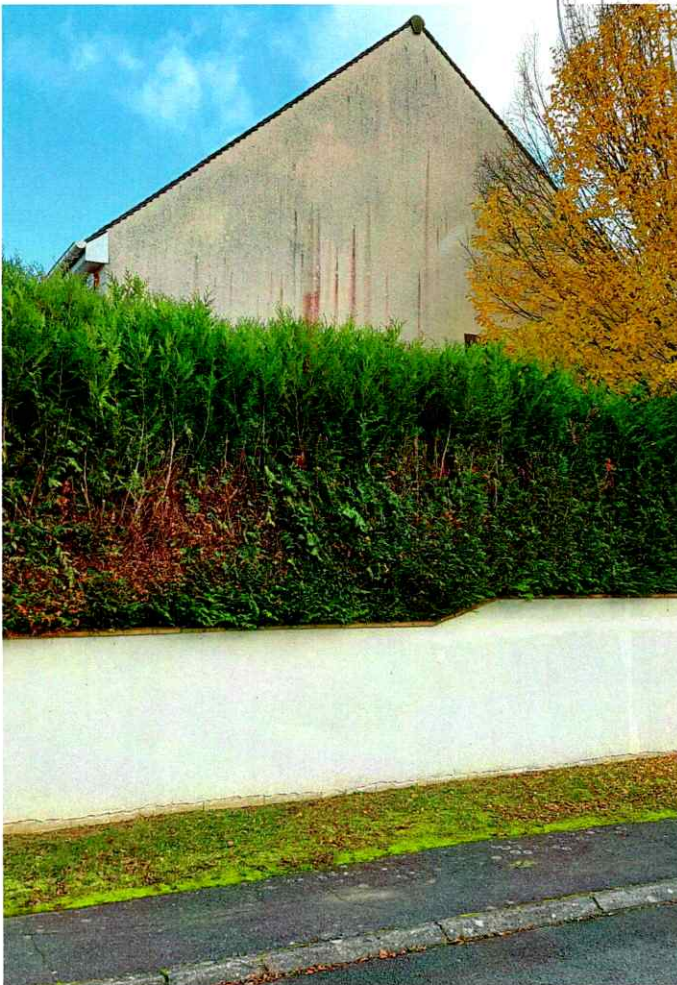
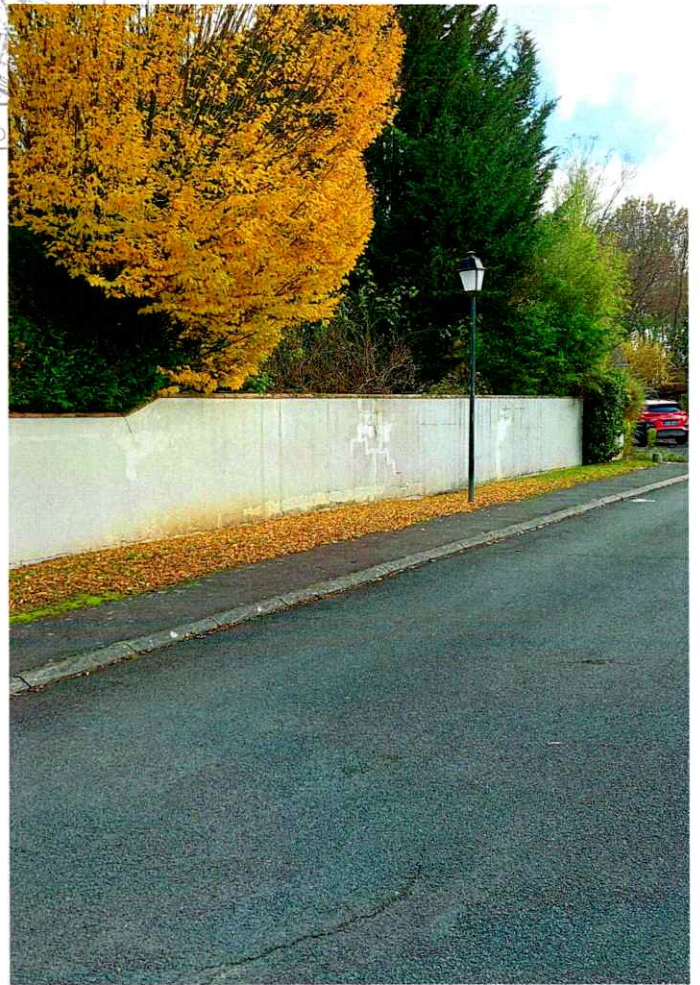
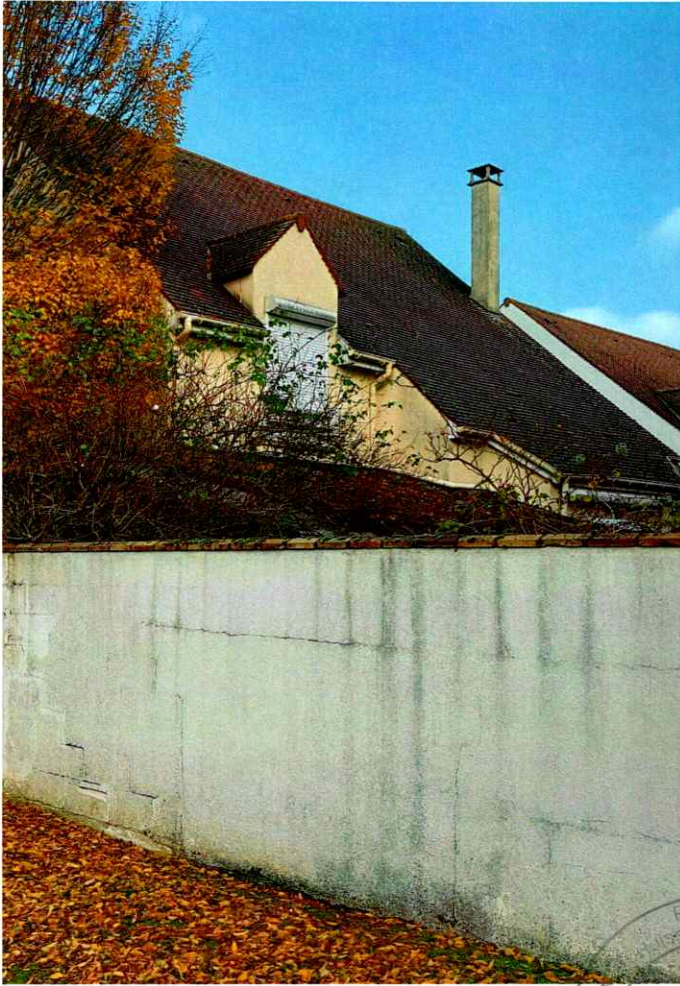
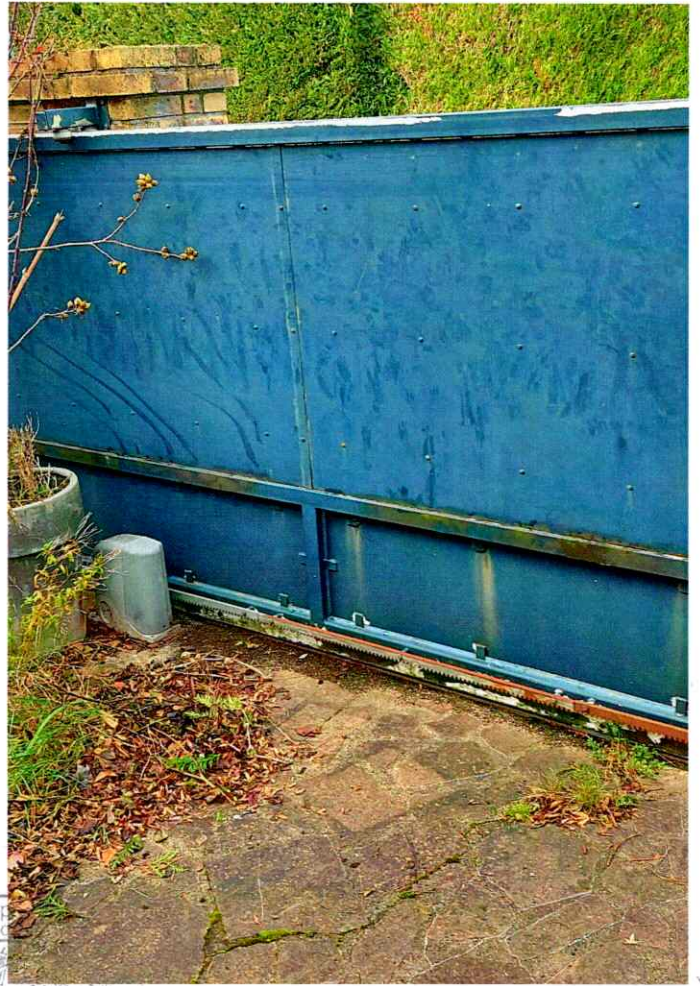
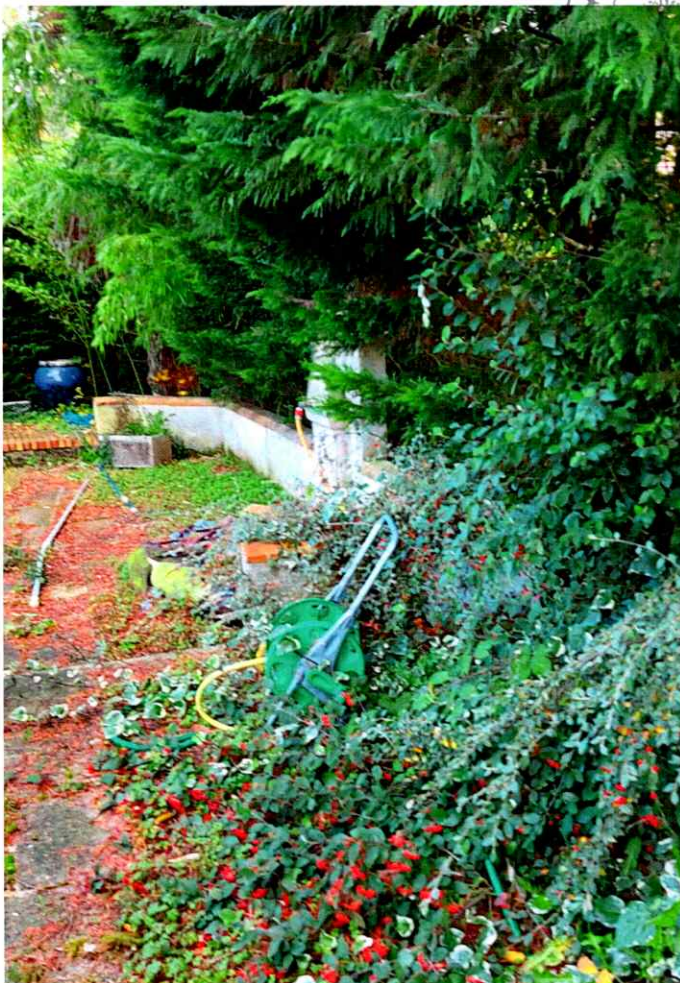
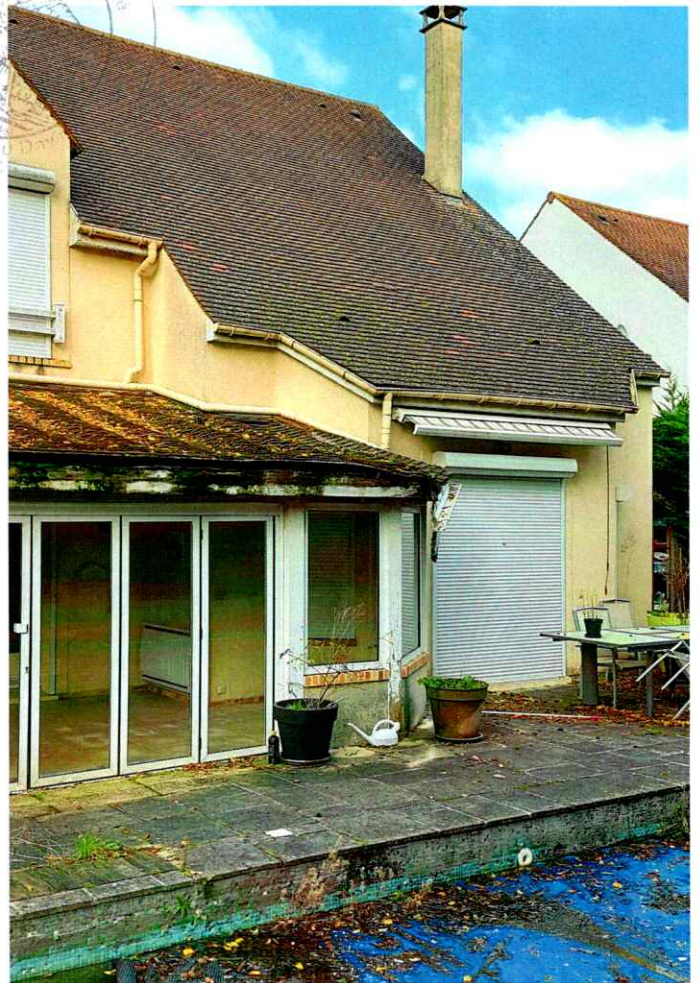
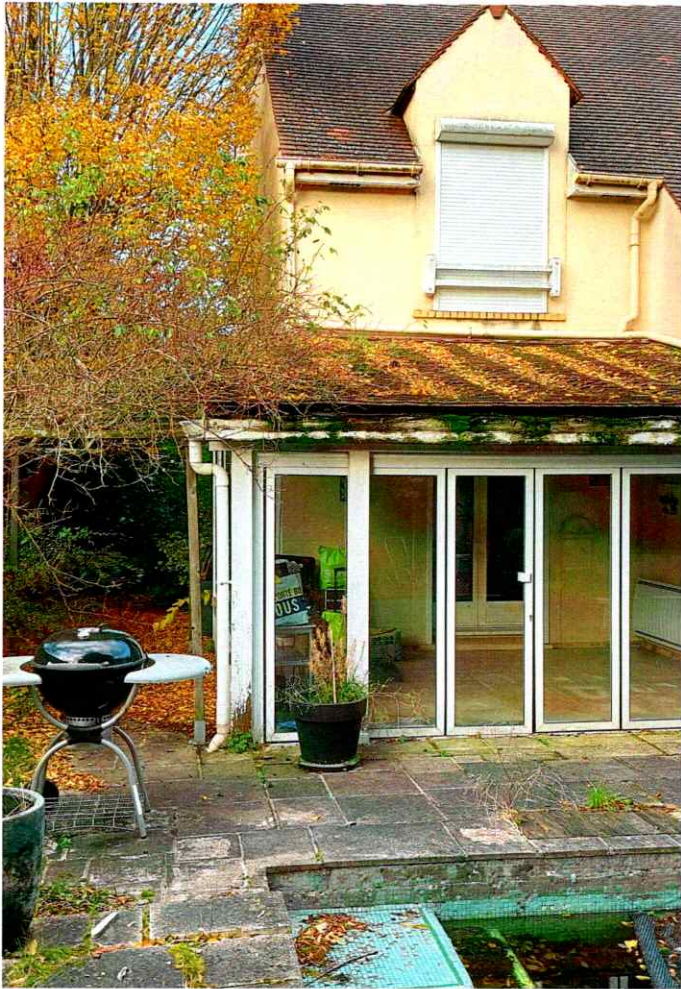
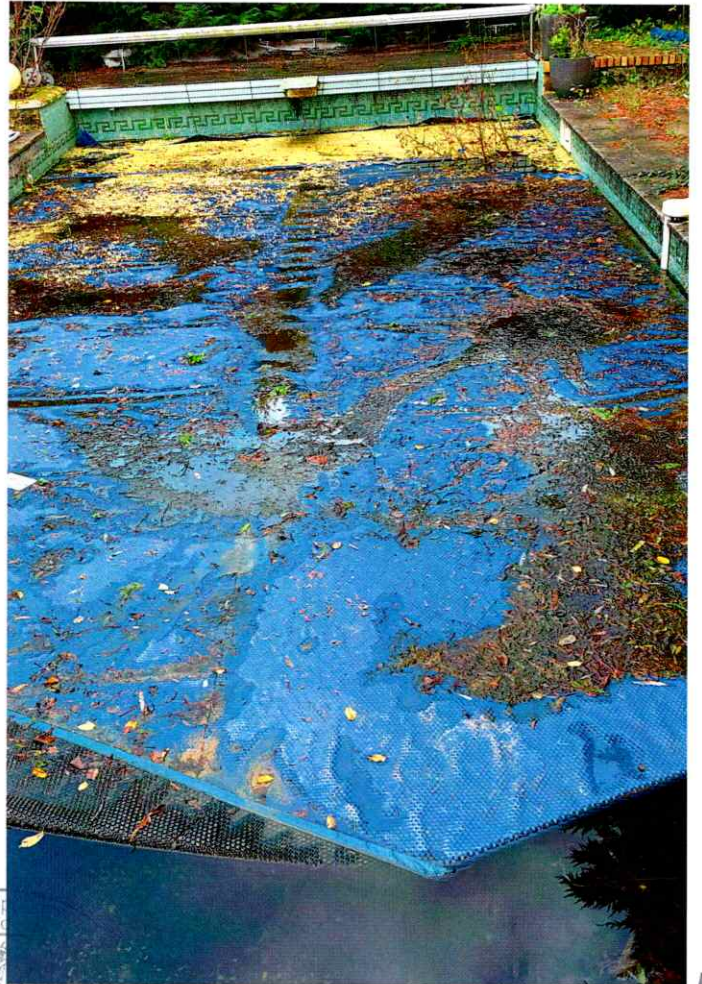
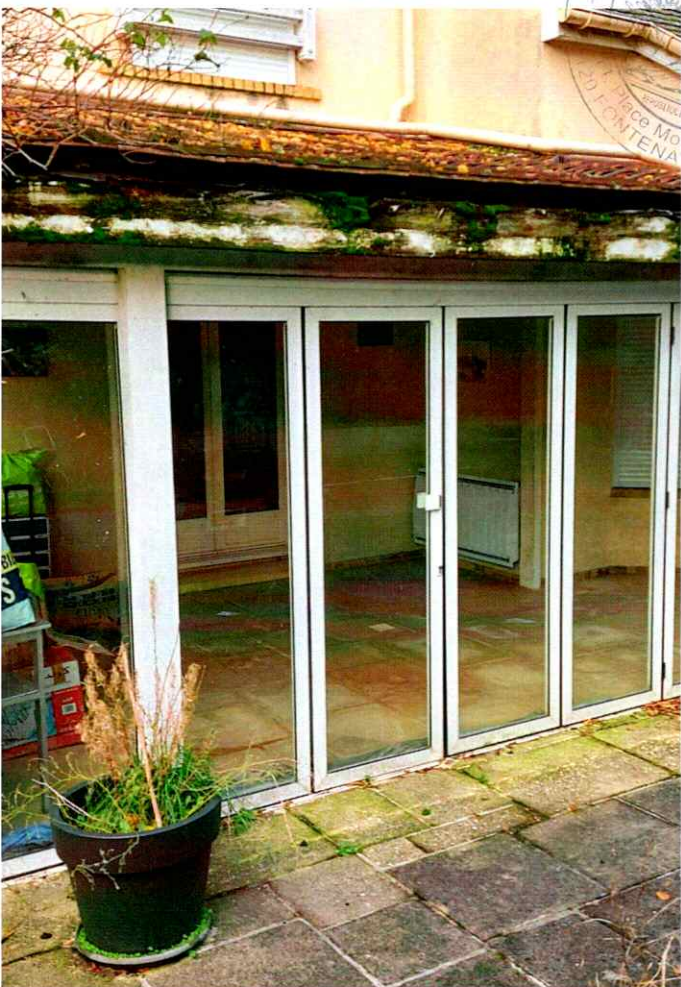
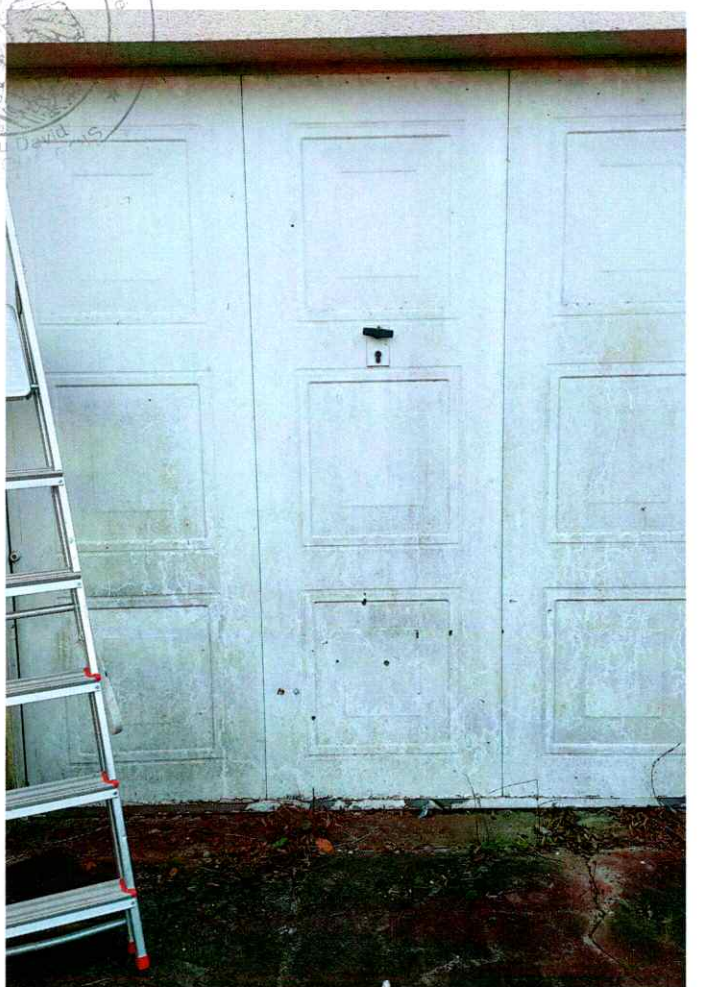
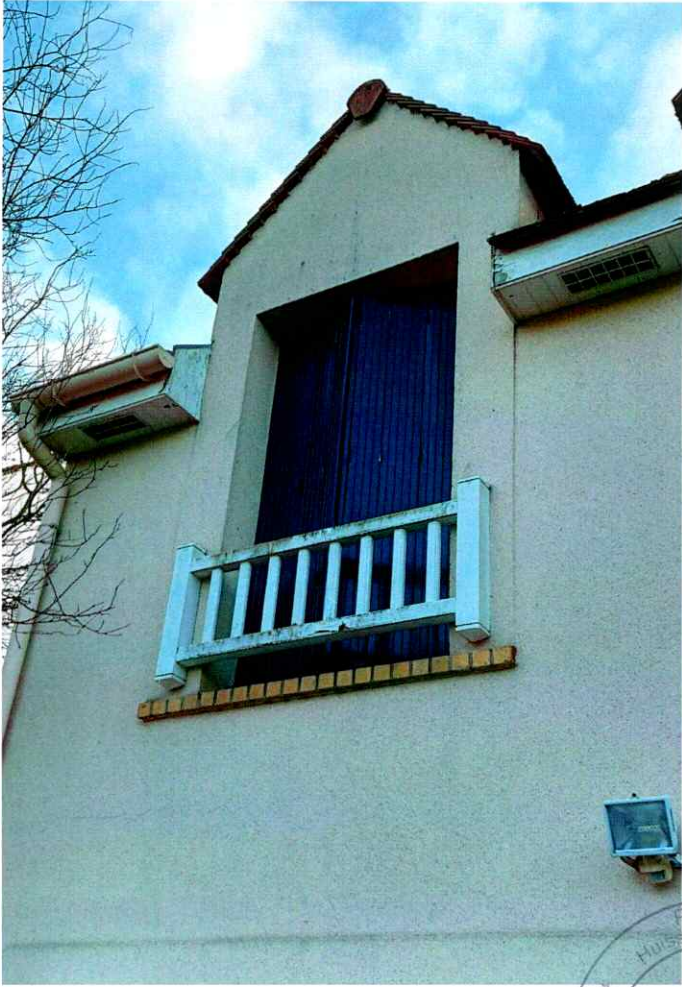
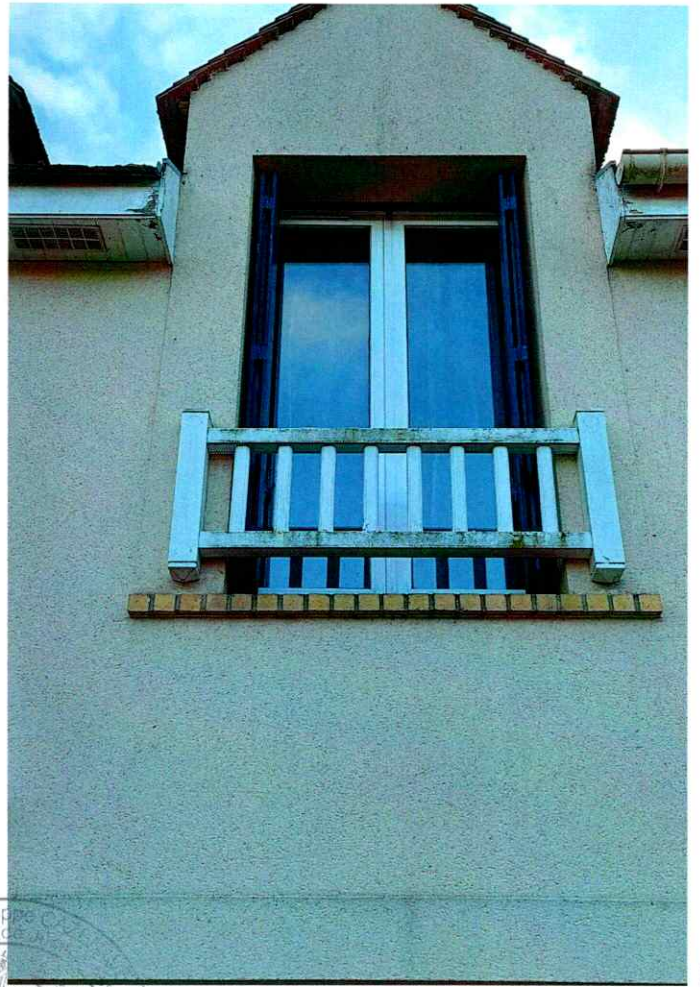
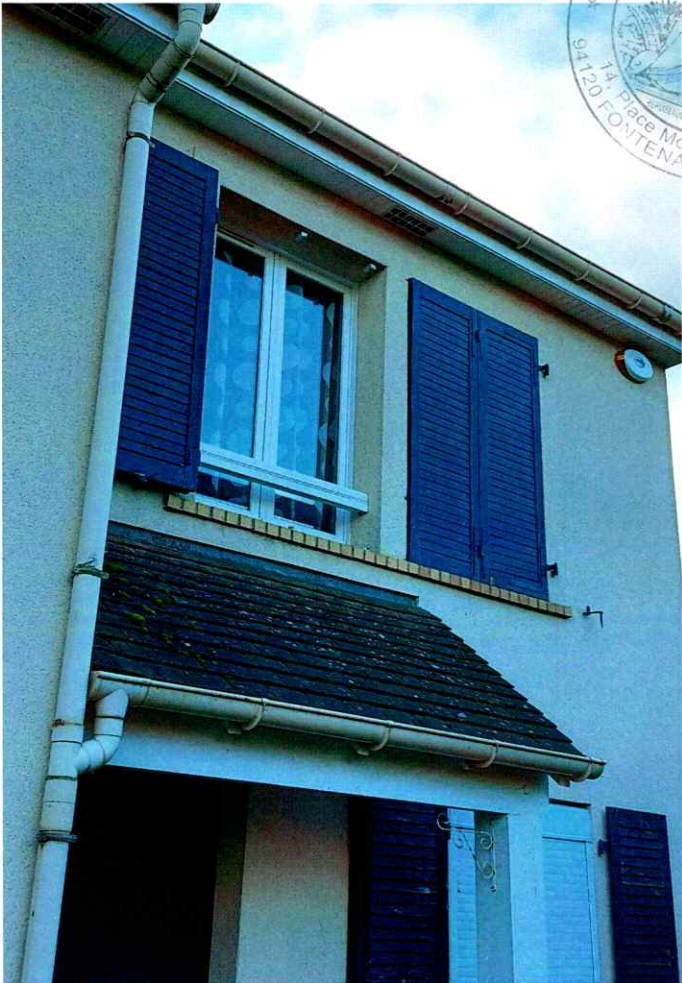
### Extérieurs (photos 3 à 23)

Le grand mur qui ferme le terrain est en état d'usage, son ravalement est abîmé par endroits.

Le grand portail métallique coulissant qui donne accès au terrain est en état d'usage.

Le ravalement de la maison est en état d'usage.

La toiture en tuiles plates est en état d'usage.

Les deux portes d'accès au garage sont en état d'usage, leur peinture est usagée, salie.

La fenêtre et les volets sont en bon état d'usage.

Le jardin est planté d'arbres, d'arbustes, de haies de thuyas en bon état mais pas entretenus.

A l'arrière du terrain une véranda vitrée prolonge le séjour et donne sur une grande pièce en mosaïques d'environ 12 mètres sur 6 pas bien entretenue.

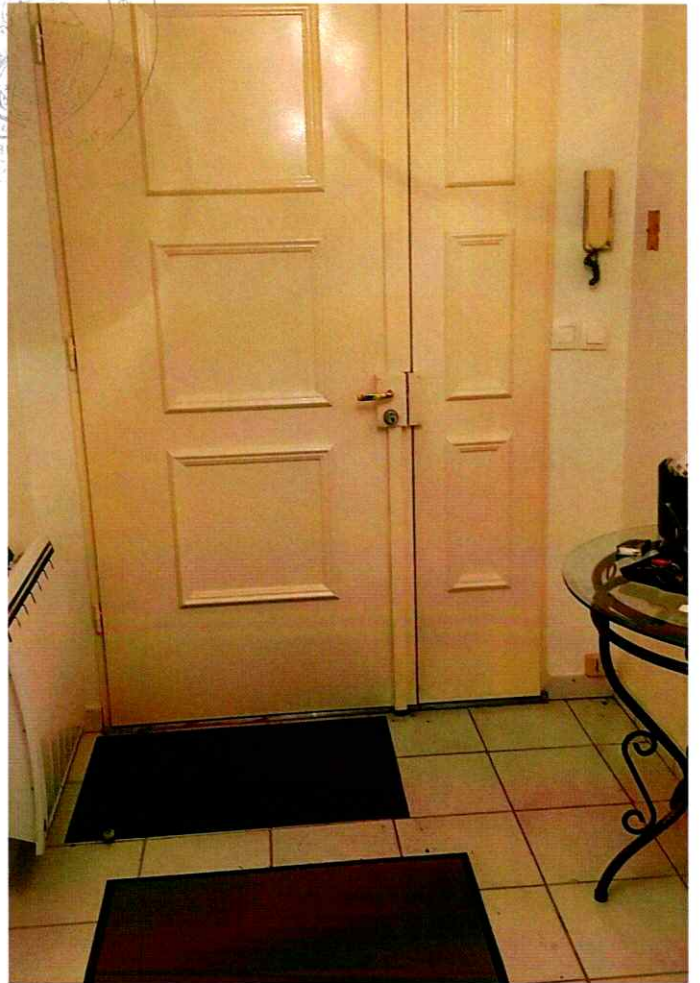
La porte d'entrée est en bon état (photo 24)

Les carrelages au sol sont en bon état.  
Les peintures sont en bon état.

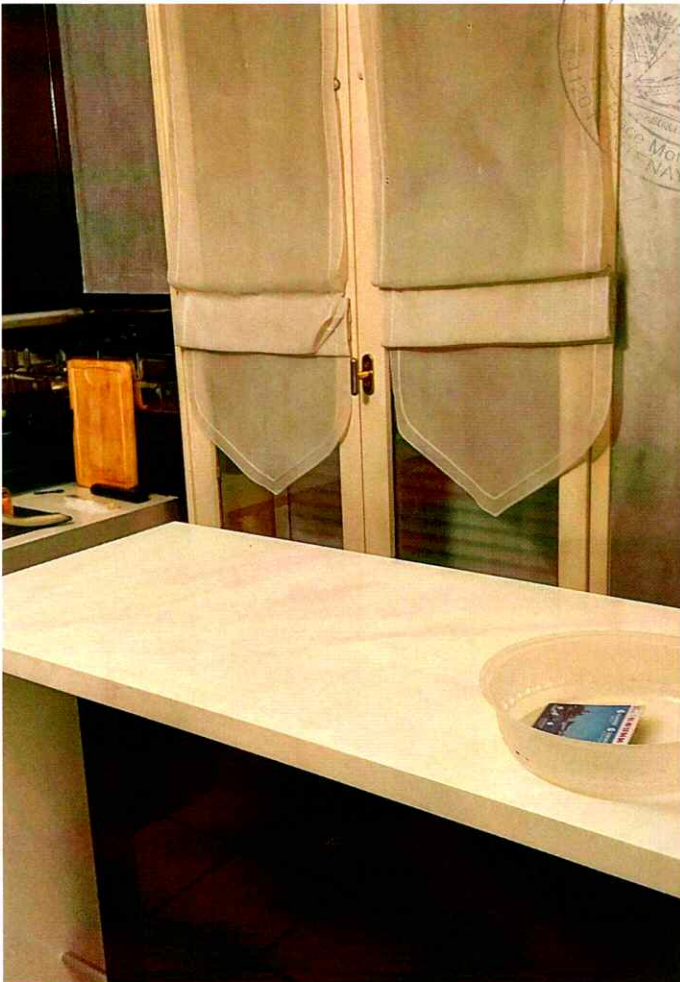
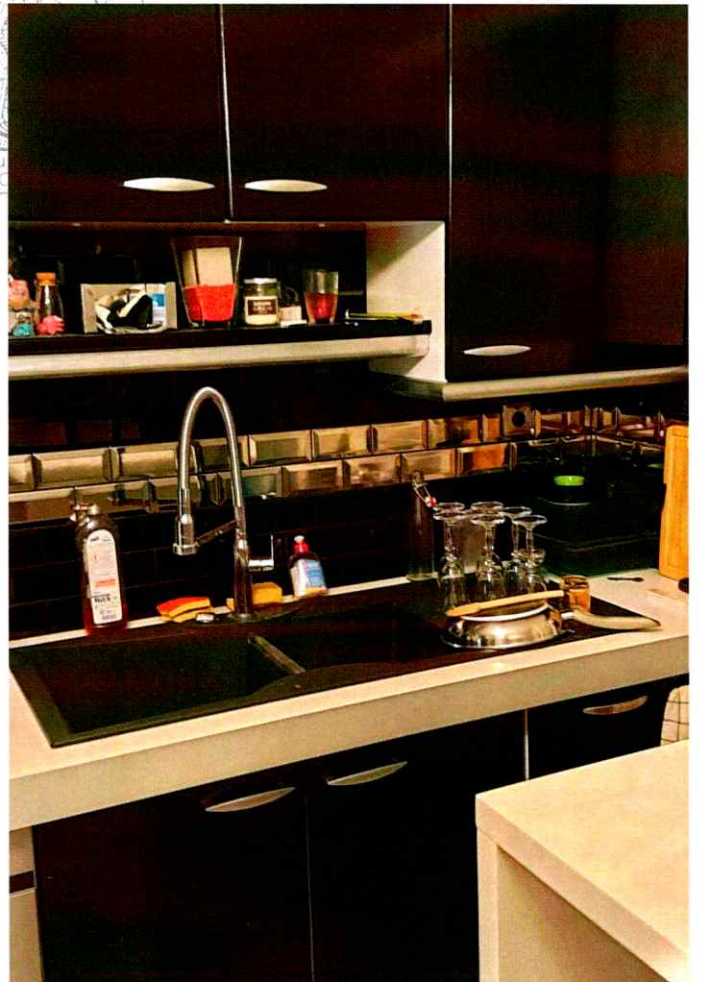
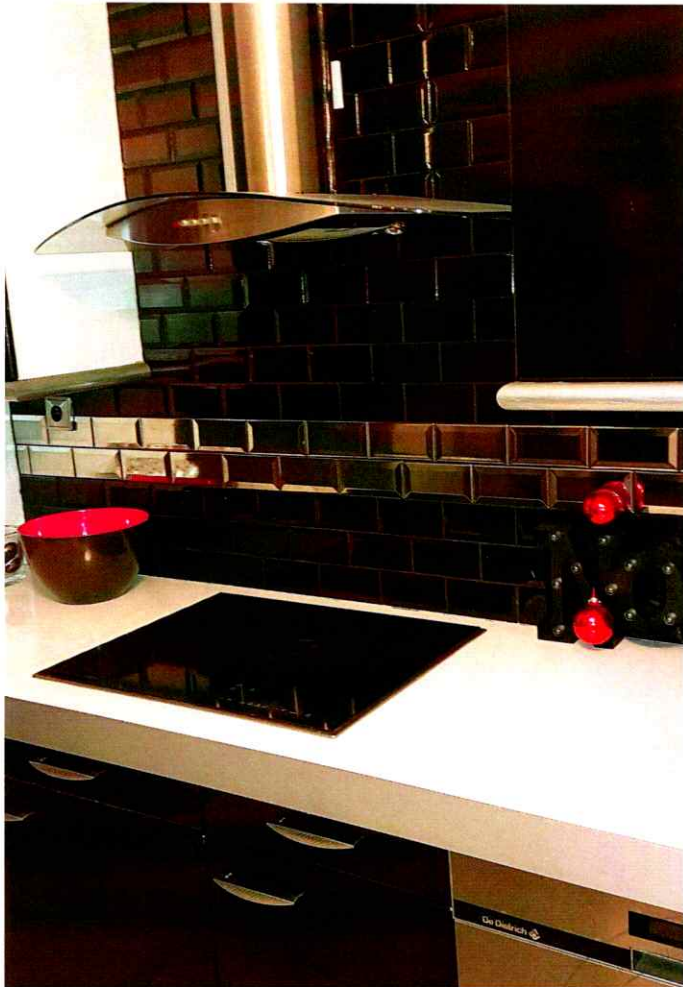
### Cuisine (photos 27, 28, 29, 30)

La porte est en bon état.  
Les carrelages beiges au sol sont en bon état.  
Les carrelages noirs sur les murs sont en bon état.  
Les peintures patinées beiges sur les murs sont en bon état.  
Les placards de couleur noire sont en bon état.  
La crédence est en bon état.  
L'évier à double bac et sa robinetterie sont en bon état.  
La fenêtre et le volet sont en bon état.  
La plaque chauffante, la hotte, le four sont en bon état.  
Une porte en bon état donne directement sur le séjour.

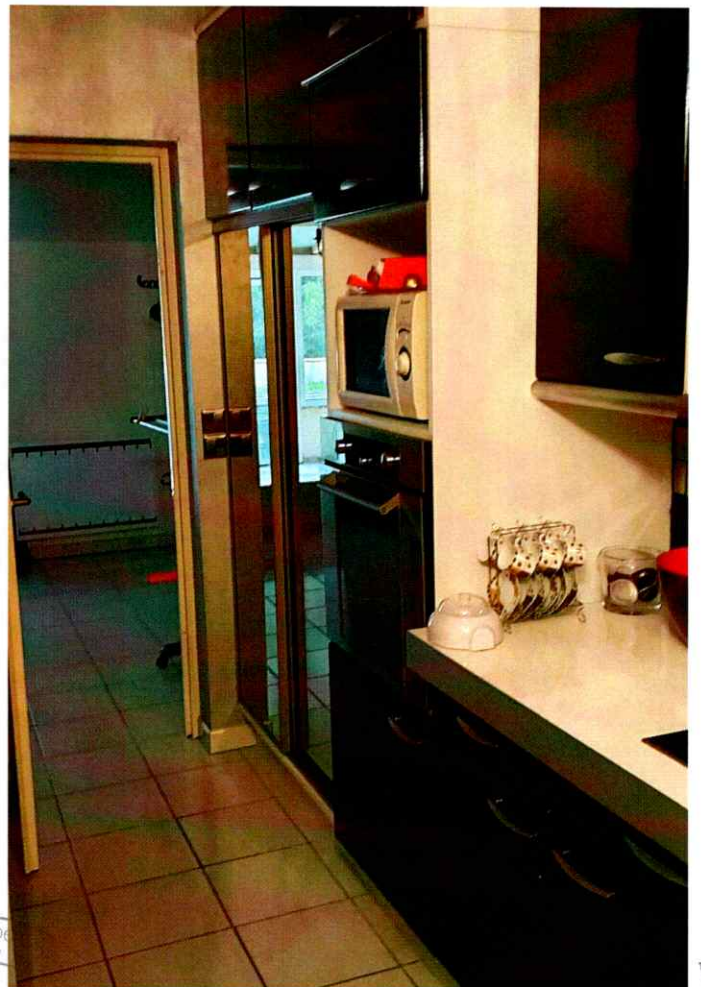
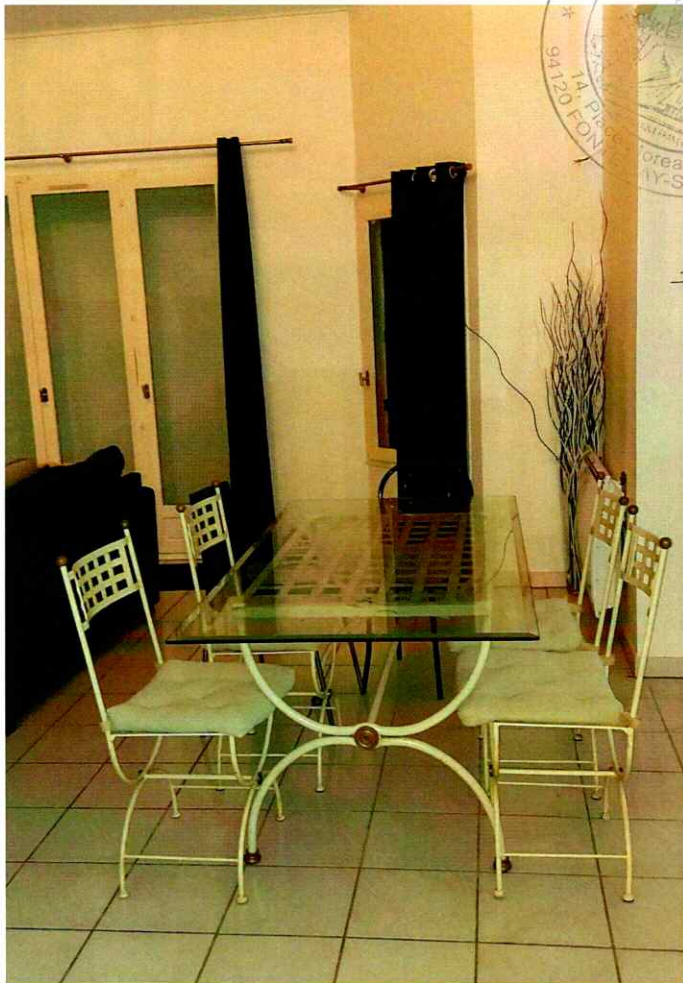
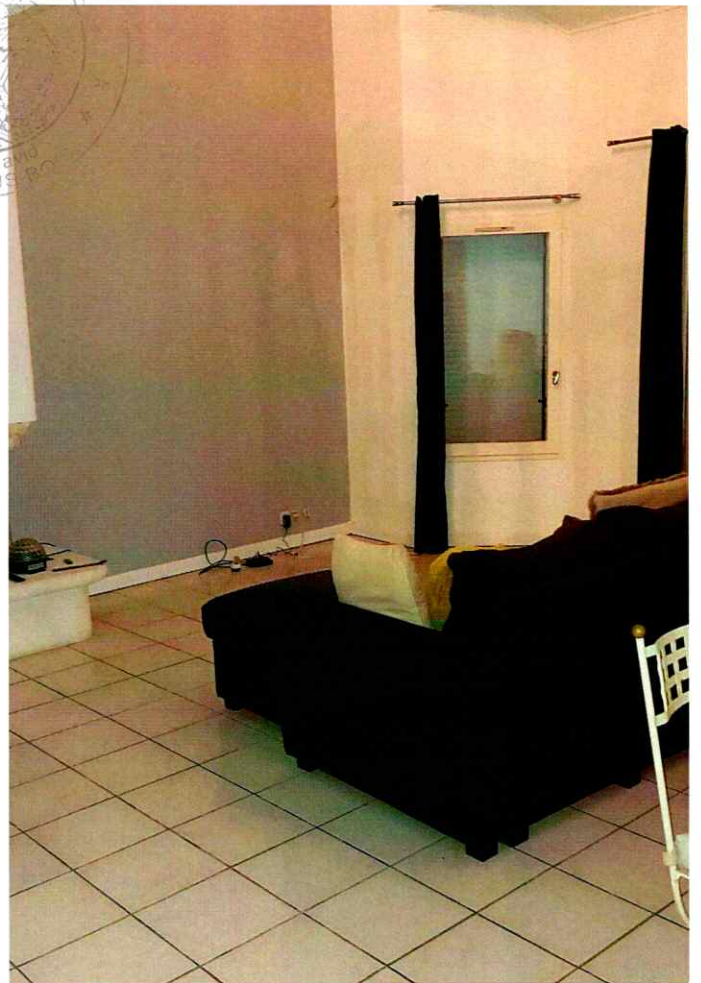
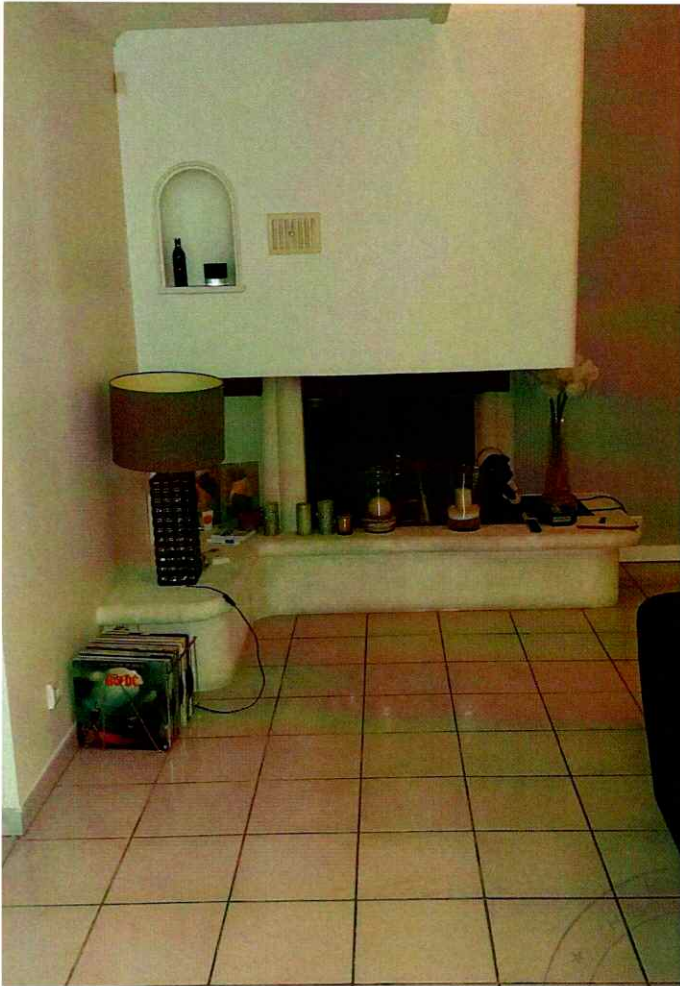
### Séjour (photos 31 à 34)

Les carrelages sont en bon état.  
Les peintures beiges et grises sont en bon état.  
Les baies vitrées et les volets roulants sont en bon état.  
La grande cheminée est en bon état.  
La balustrade de la mezzanine est en bon état.

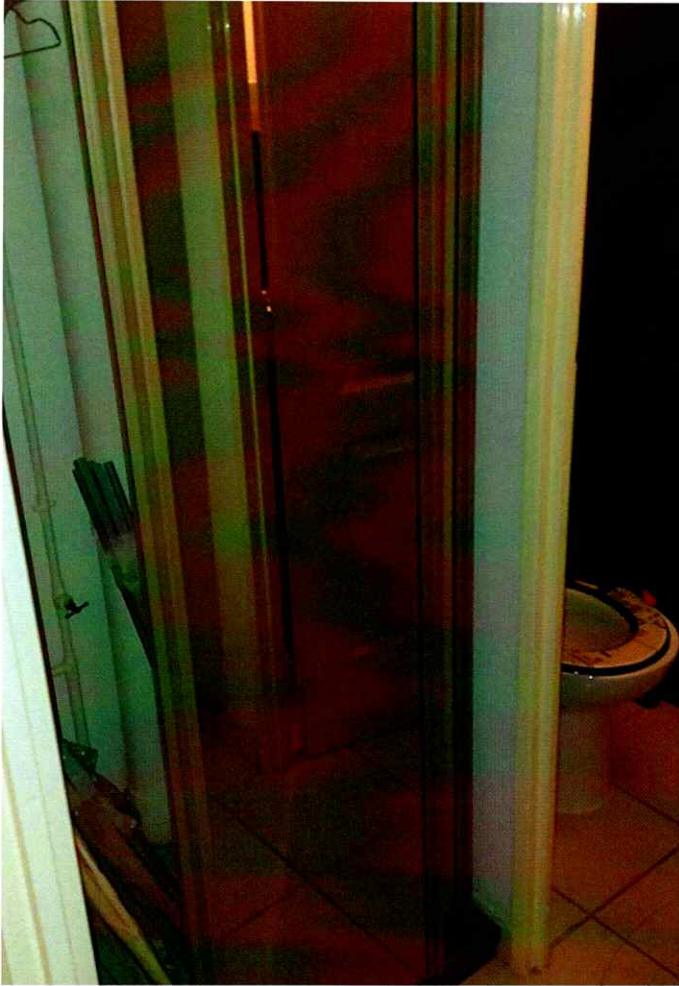
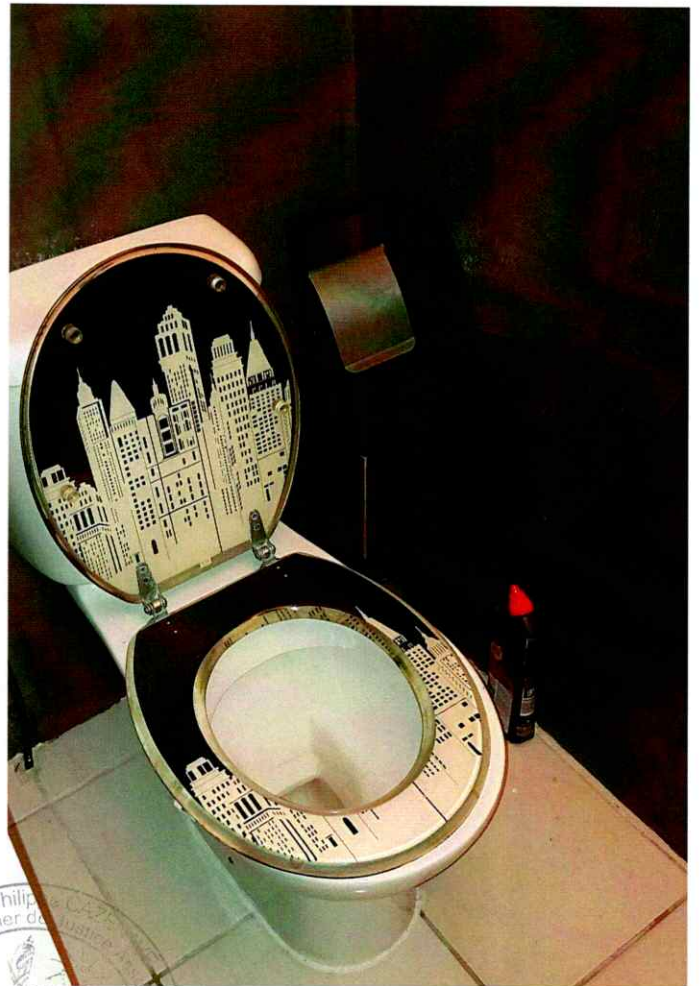
### Wc (photos 37, 38, 39)

La porte est en bon état.  
Les carrelages au sol sont en bon état.  
Les peintures sont en bon état.  
Le placard coulissant est en bon état.  
Le wc est en bon état.
