## **PROCES-VERBAL DE DESCRIPTION**

**L'AN DEUX MILLE VINGT ET UN ET LE VINGT DEUX NOVEMBRE**

Le requérant a intérêt à faire procéder à la description du bien saisi situé 9 rue de Rome 94510 LA QUEUE EN BRIE,

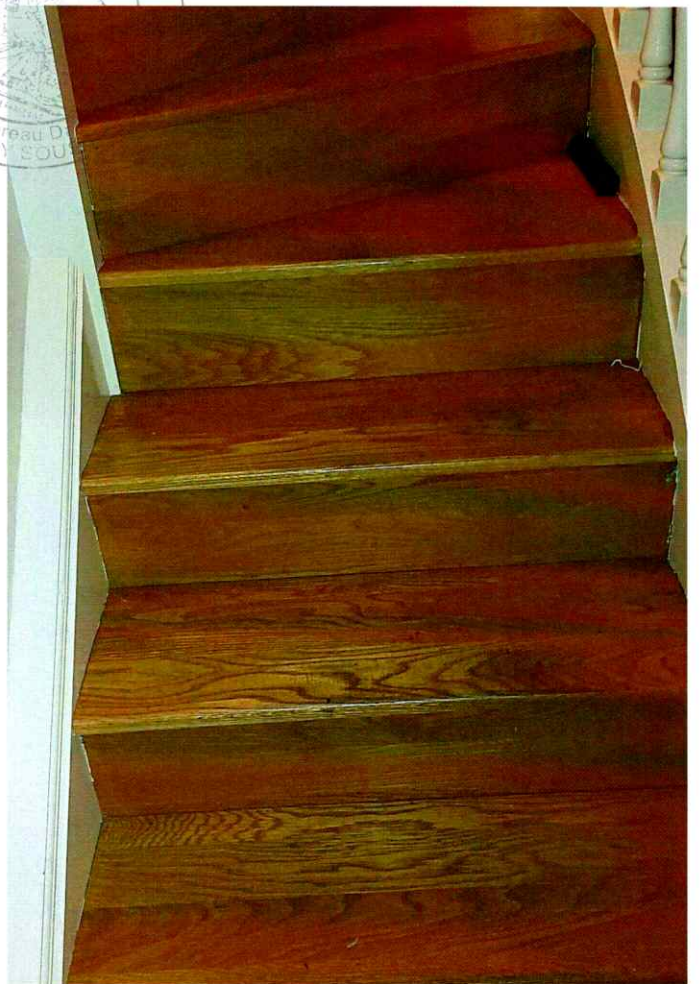
L'escalier en bois qui mène au premier étage est en bon état  
(photo 40)

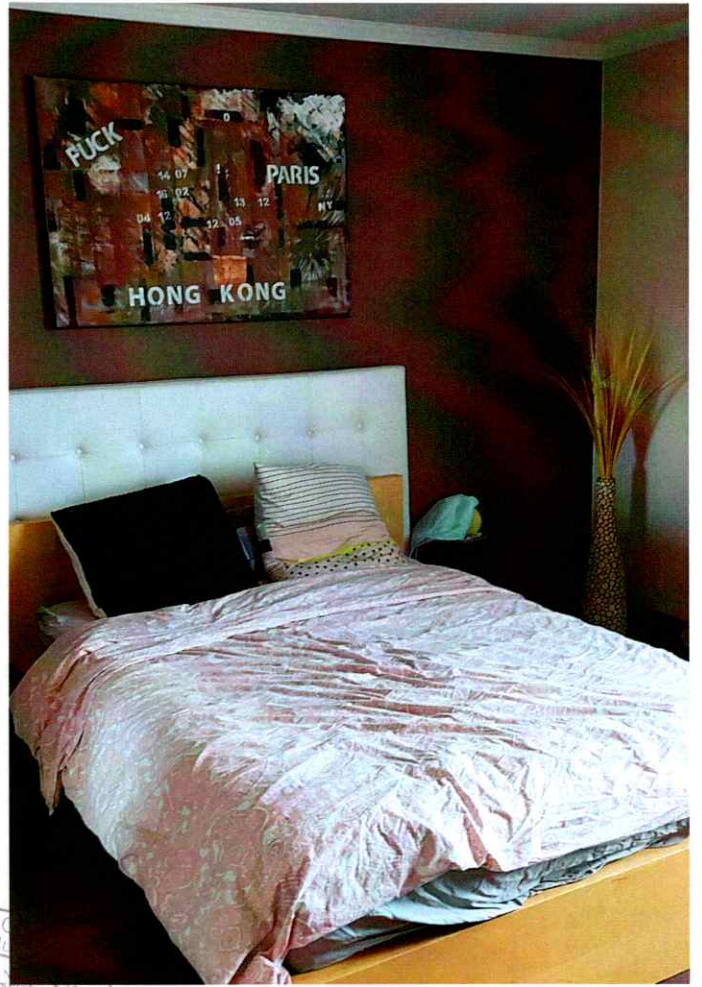
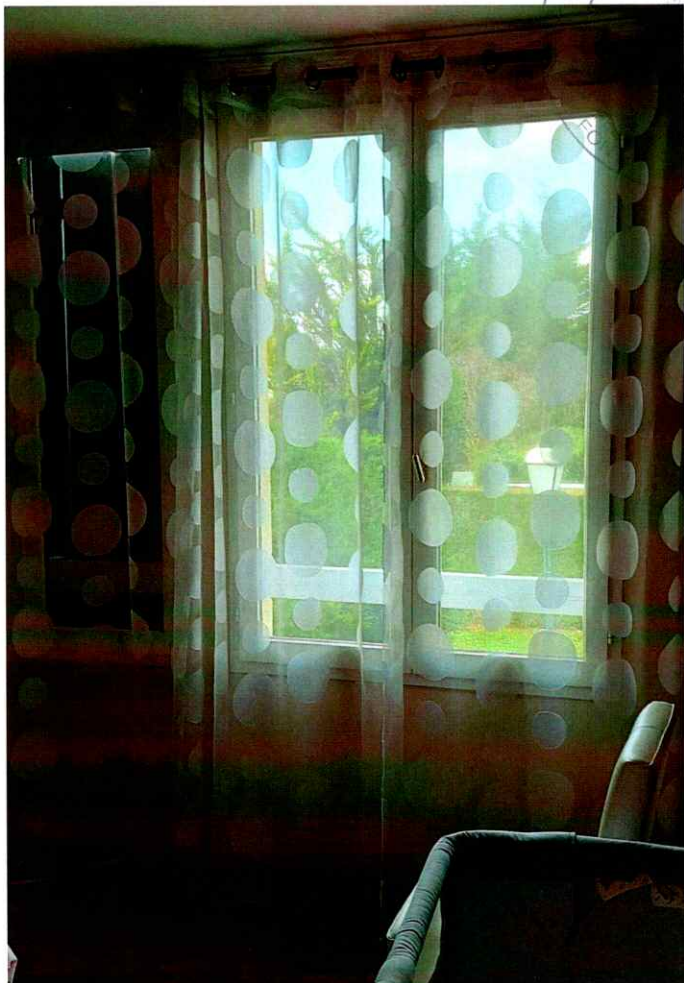
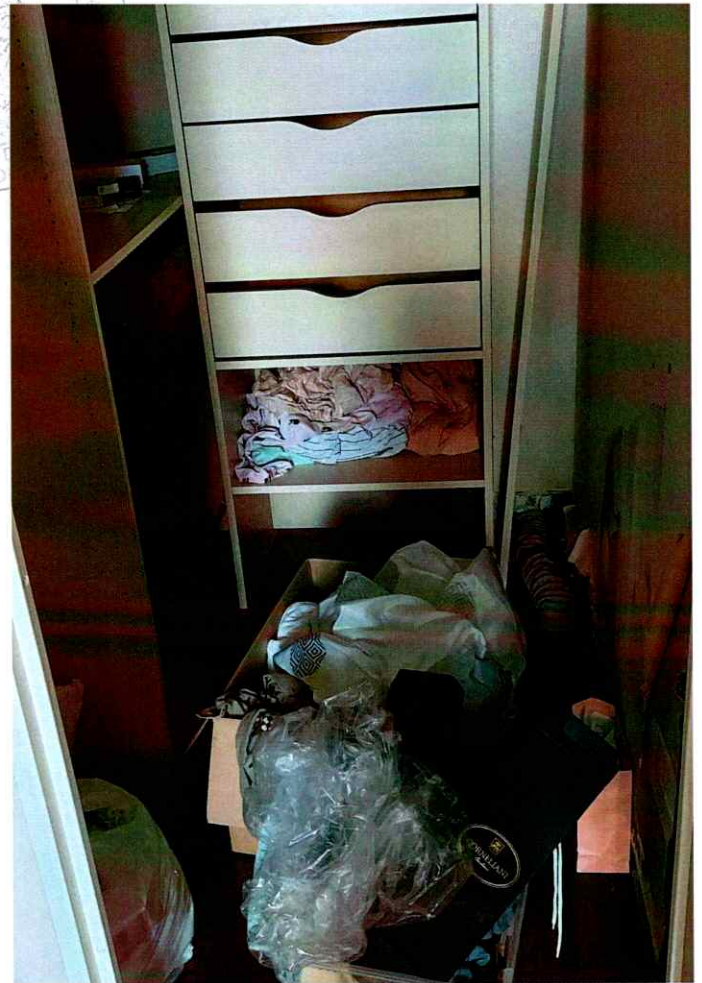
### Chambre (photos 45, 46, 47, 48)

La porte est en bon état.  
Le parquet est en bon état.  
Les peintures sont en bon état.  
La fenêtre en PVC à double vitrage et le volet sont en bon état.

Dans le dressing attenant les étagères et les tiroirs sont en bon état.

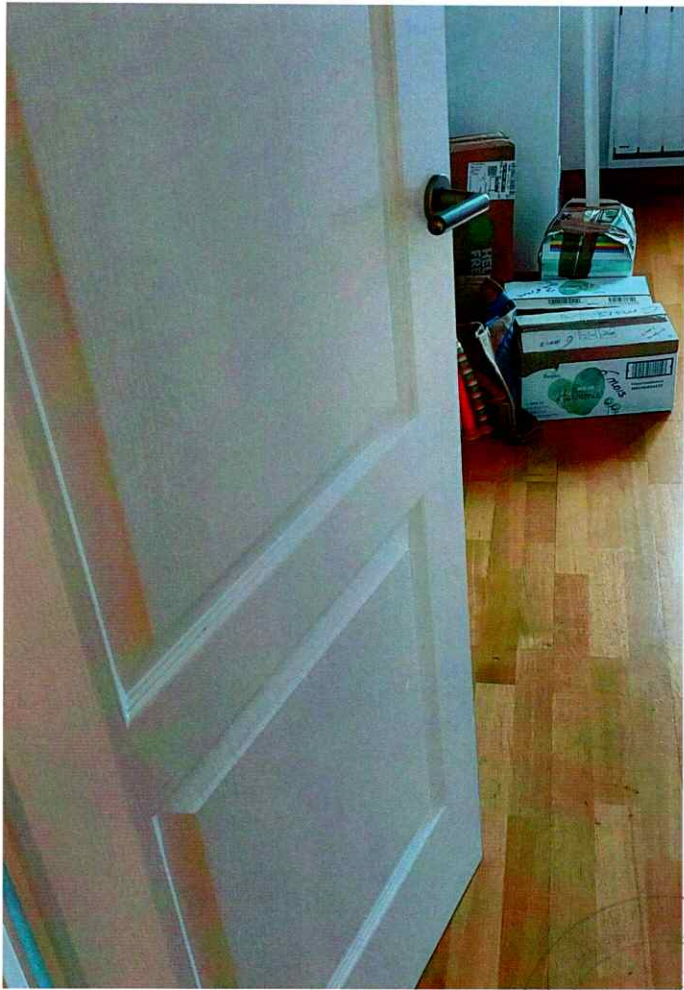
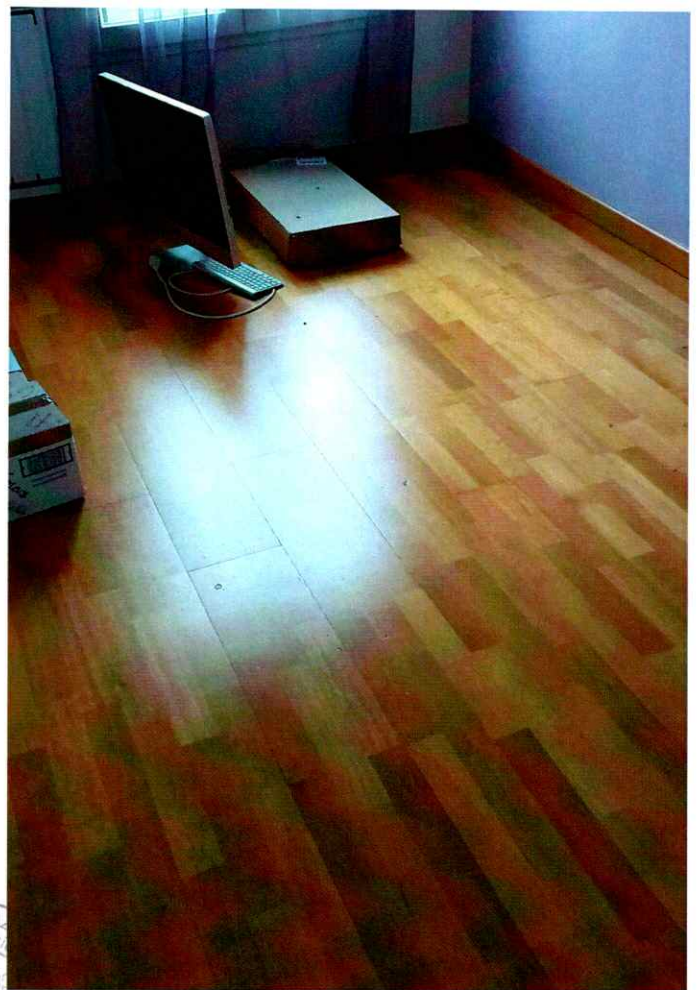
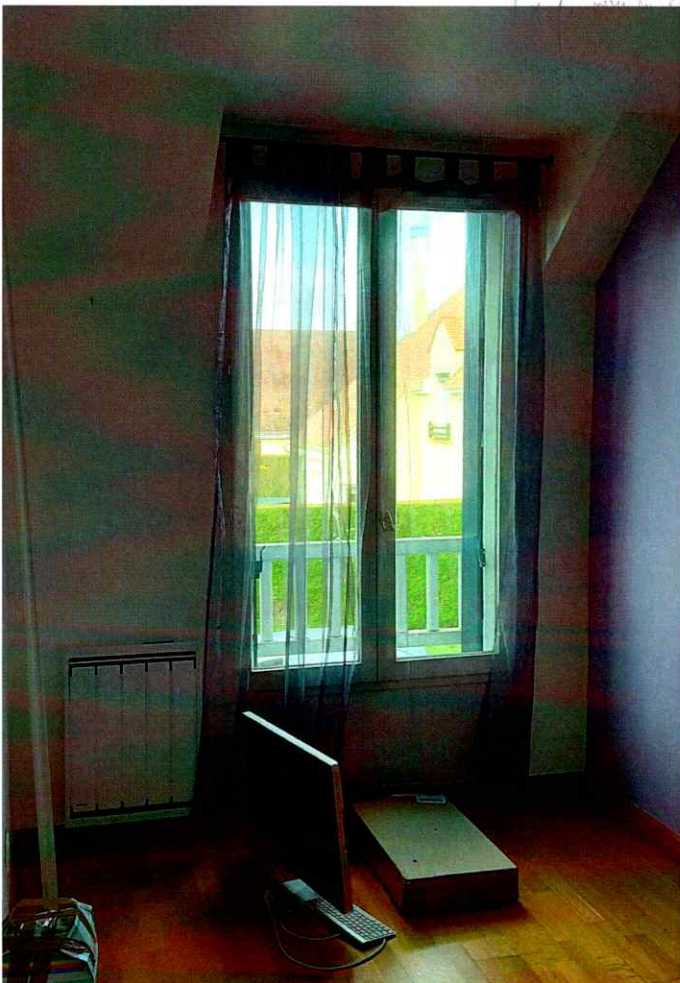
**Chambre (photos 53, 54, 55)**

La porte est en bon état.  
Le parquet est en bon état.  
Les peintures sont en bon état.  
La fenêtre en PVC à double vitrage et le volet sont en bon état.  
Dans le dressing attendant les étagères et les tiroirs sont en bon état.

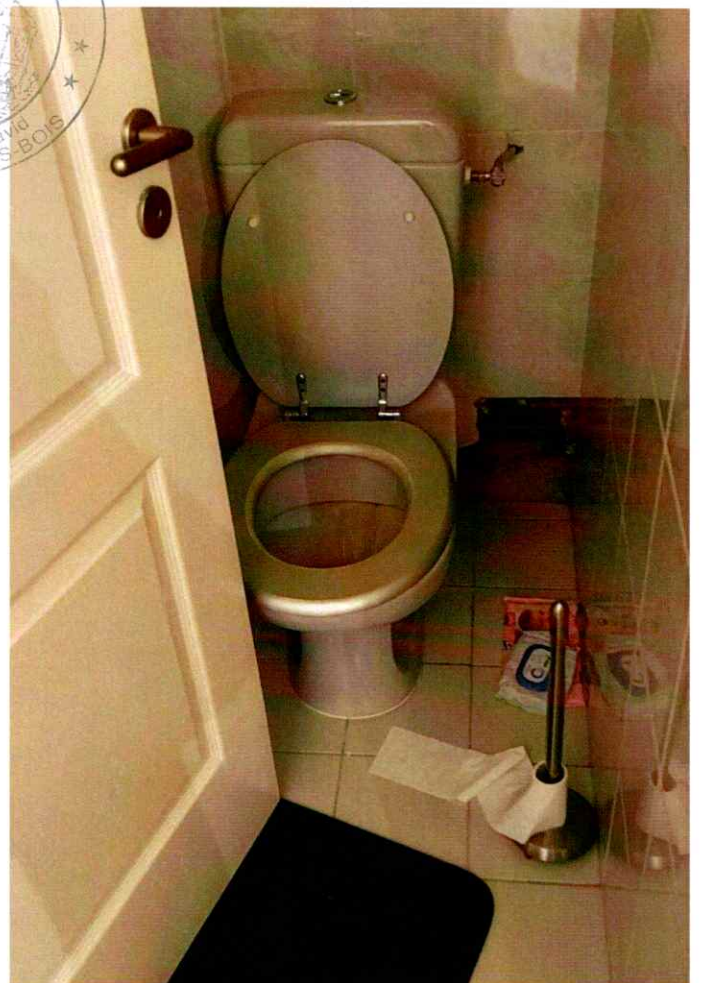
**Wc séparé (photo 56)**

La porte est en bon état  
Les carrelages au sol sont en bon état.  
Les carrelages sur les murs sont en bon état  
Le wc fonctionne bien.

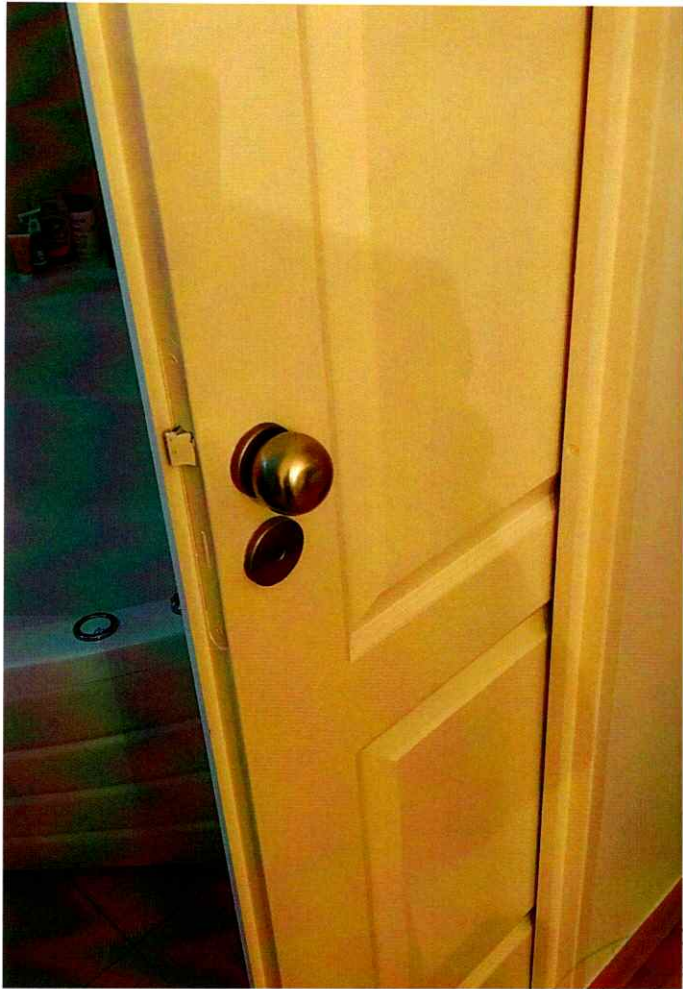
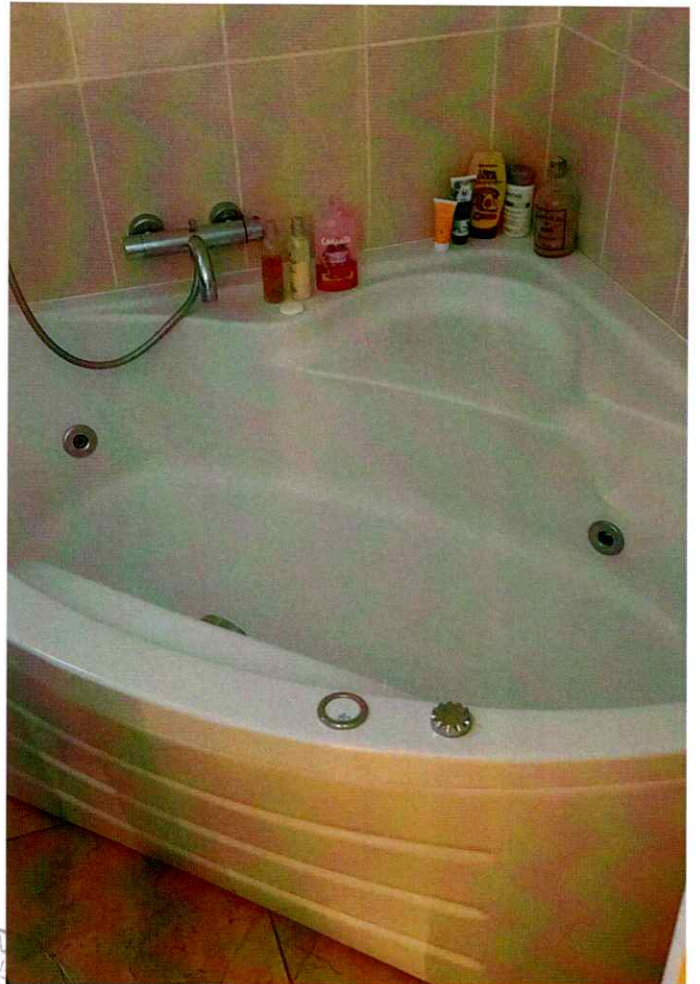
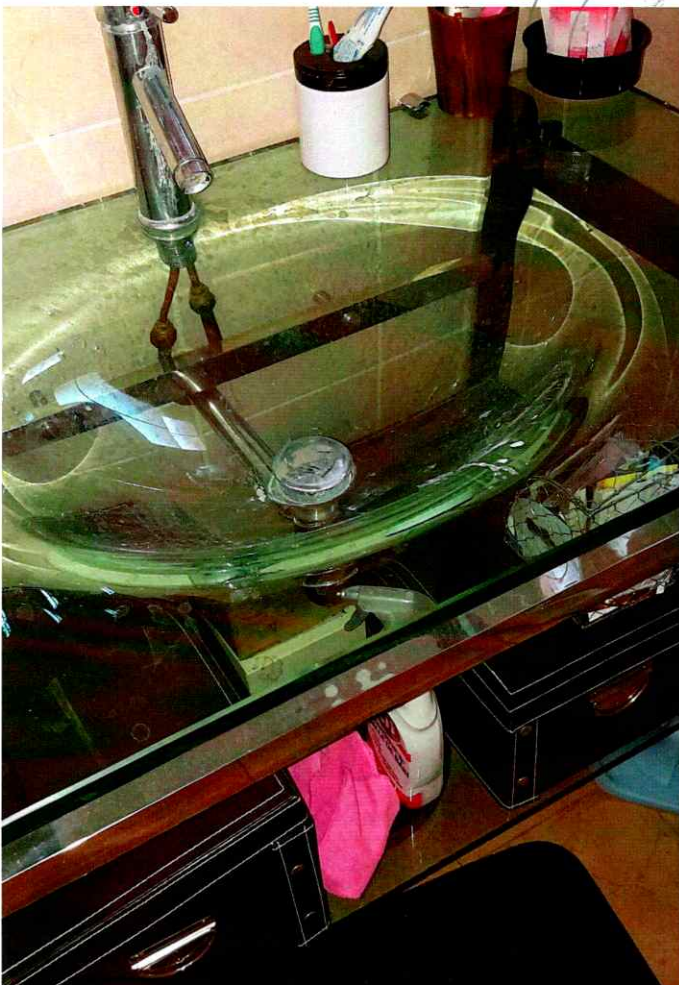
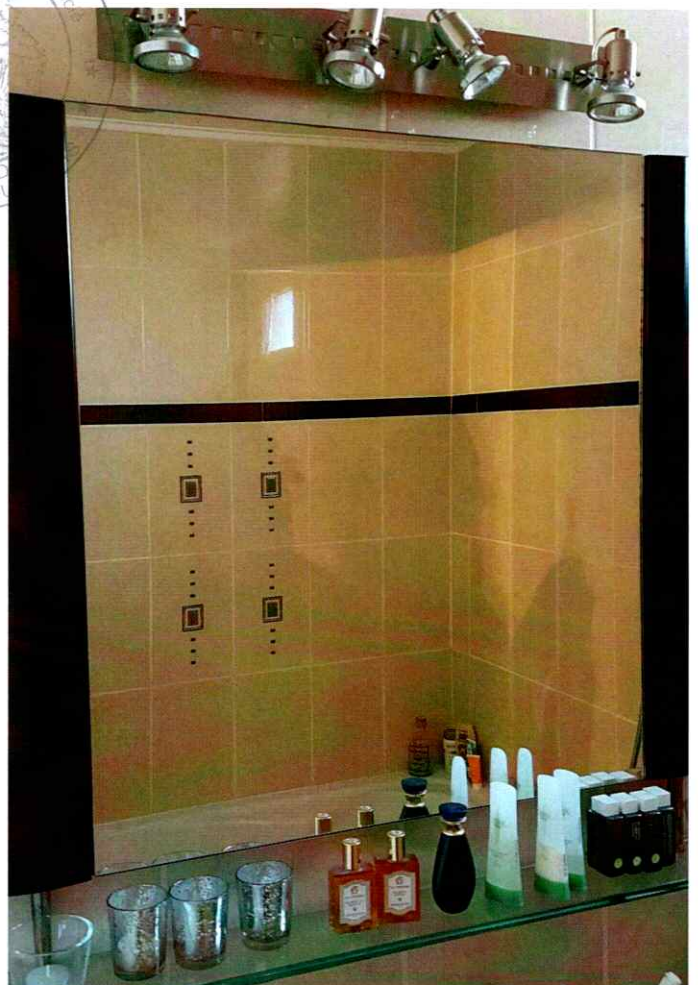
**Salle d'eau (photos 57, 58, 59, 60, 61)**

La porte coulissante est en bon état.  
La baignoire d'angle et sa robinetterie sont en état d'usage.  
Le meuble lavabo, le lavabo en verre et sa robinetterie sont en bon état.

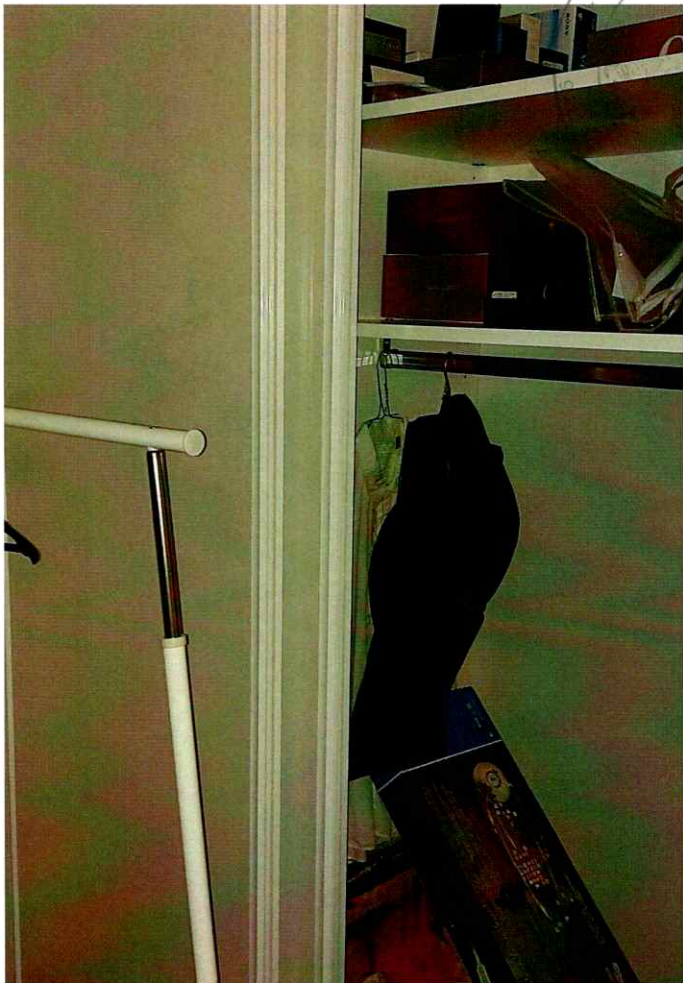
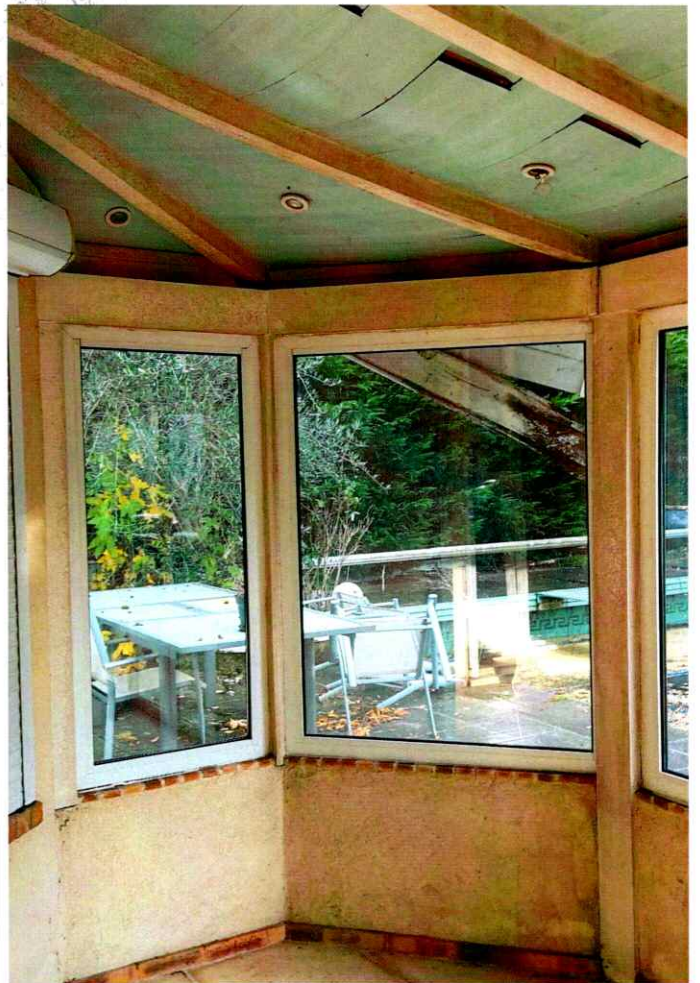
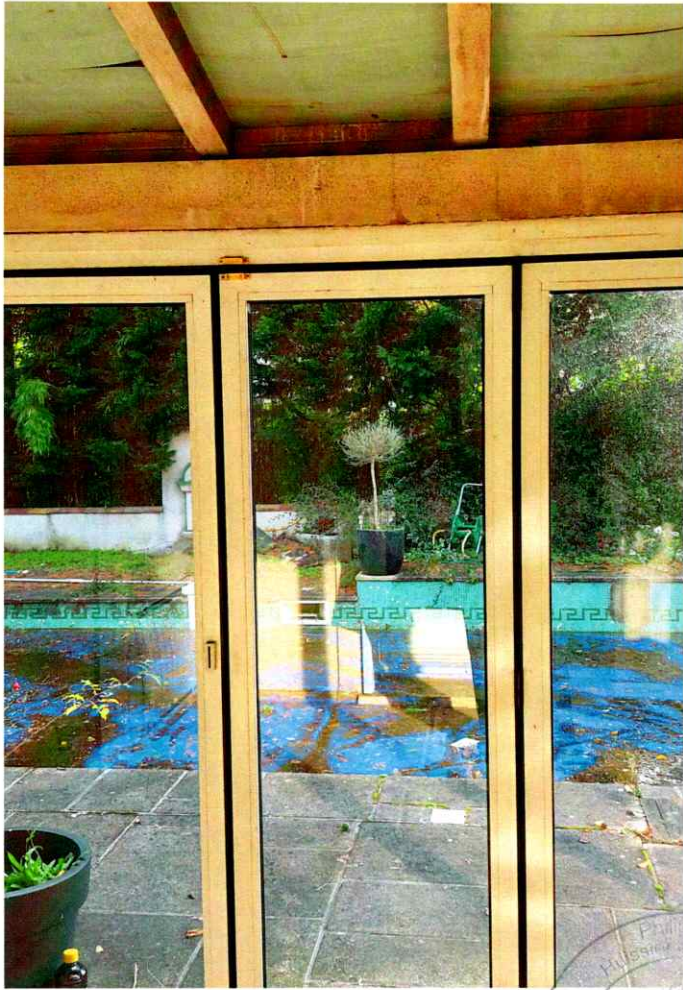
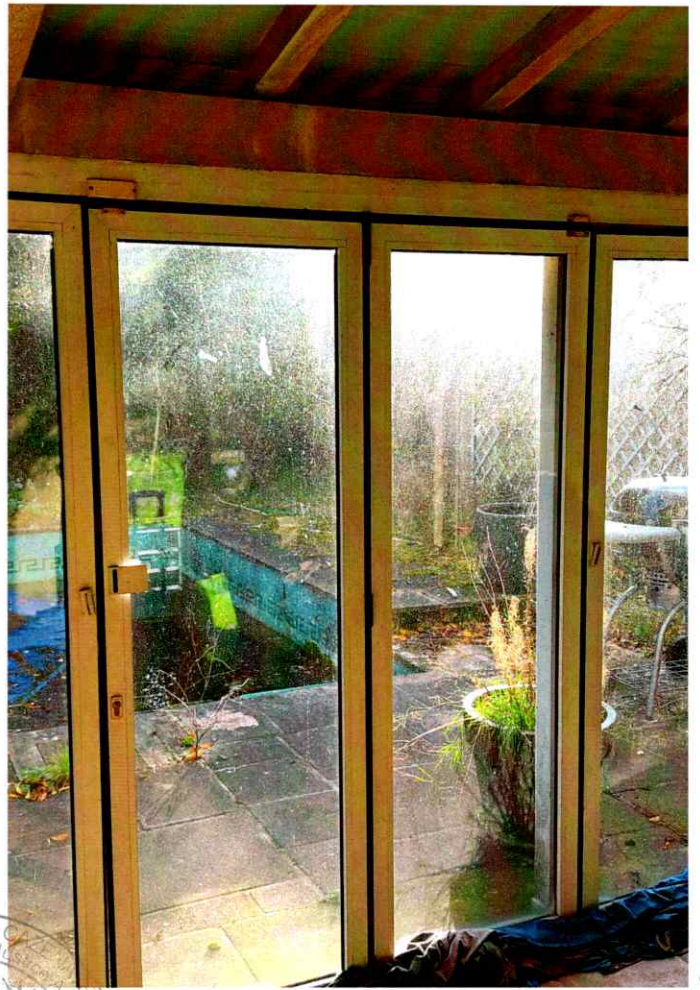
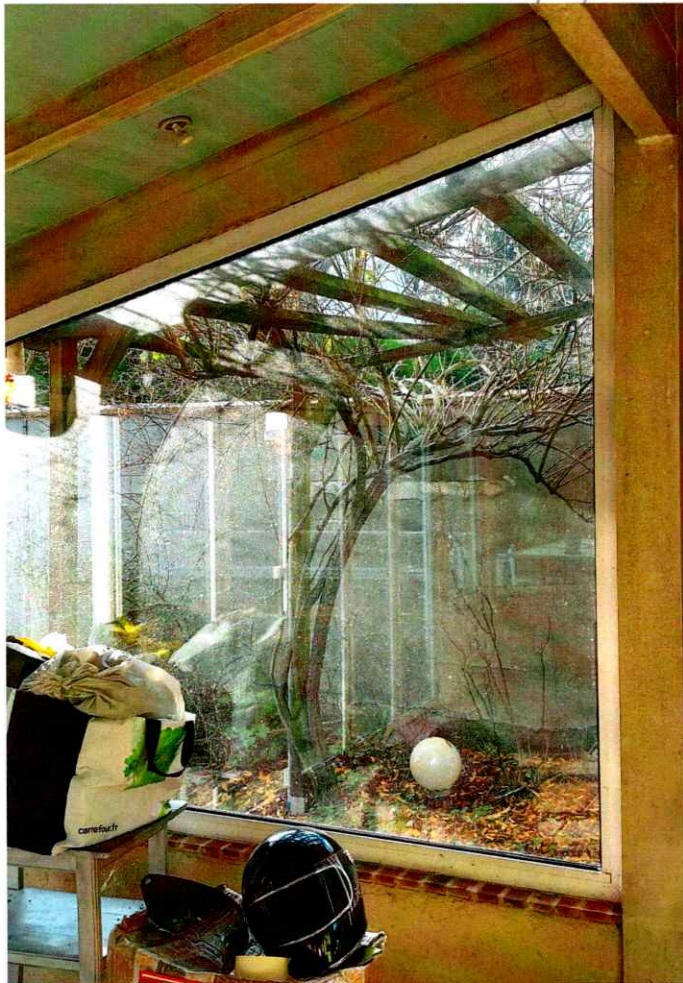
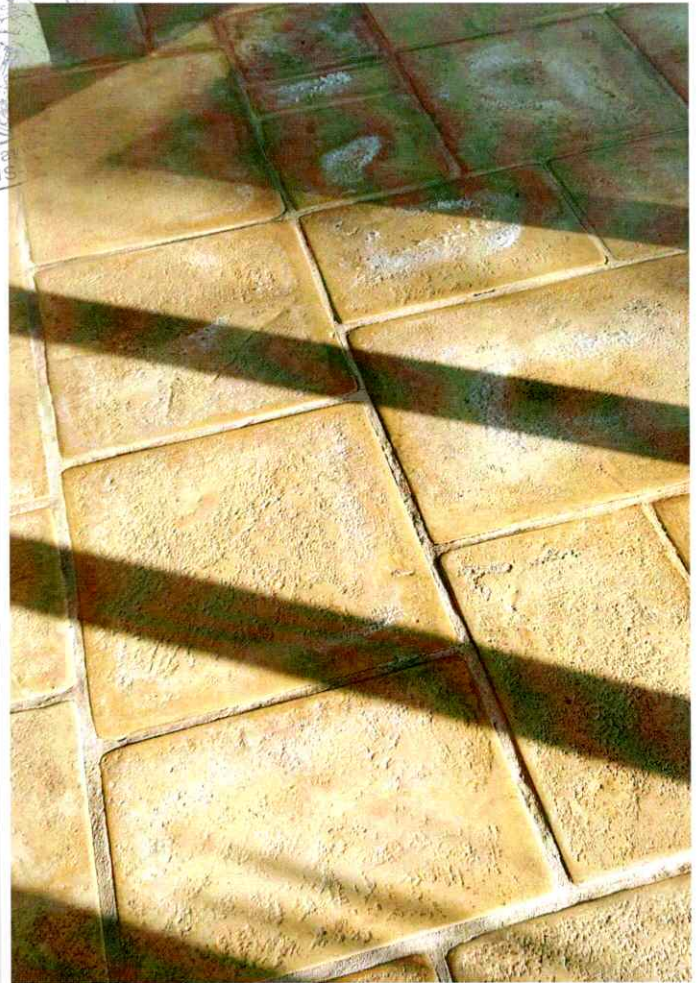
### Véranda ouverte sur le séjour et le jardin (photos 64 à 68)

La structure du toit est un peu abîmée.  
Les baies vitrées sont en bon état.  
Au sol les dalles de pierre sont en bon état.
