## DOSSIER DE DIAGNOSTICS TECHNIQUES

Réf dossier n° 21-0837

Type de bien : **Pavillon**

**5 Avenue de la Celle Saint Cloud**

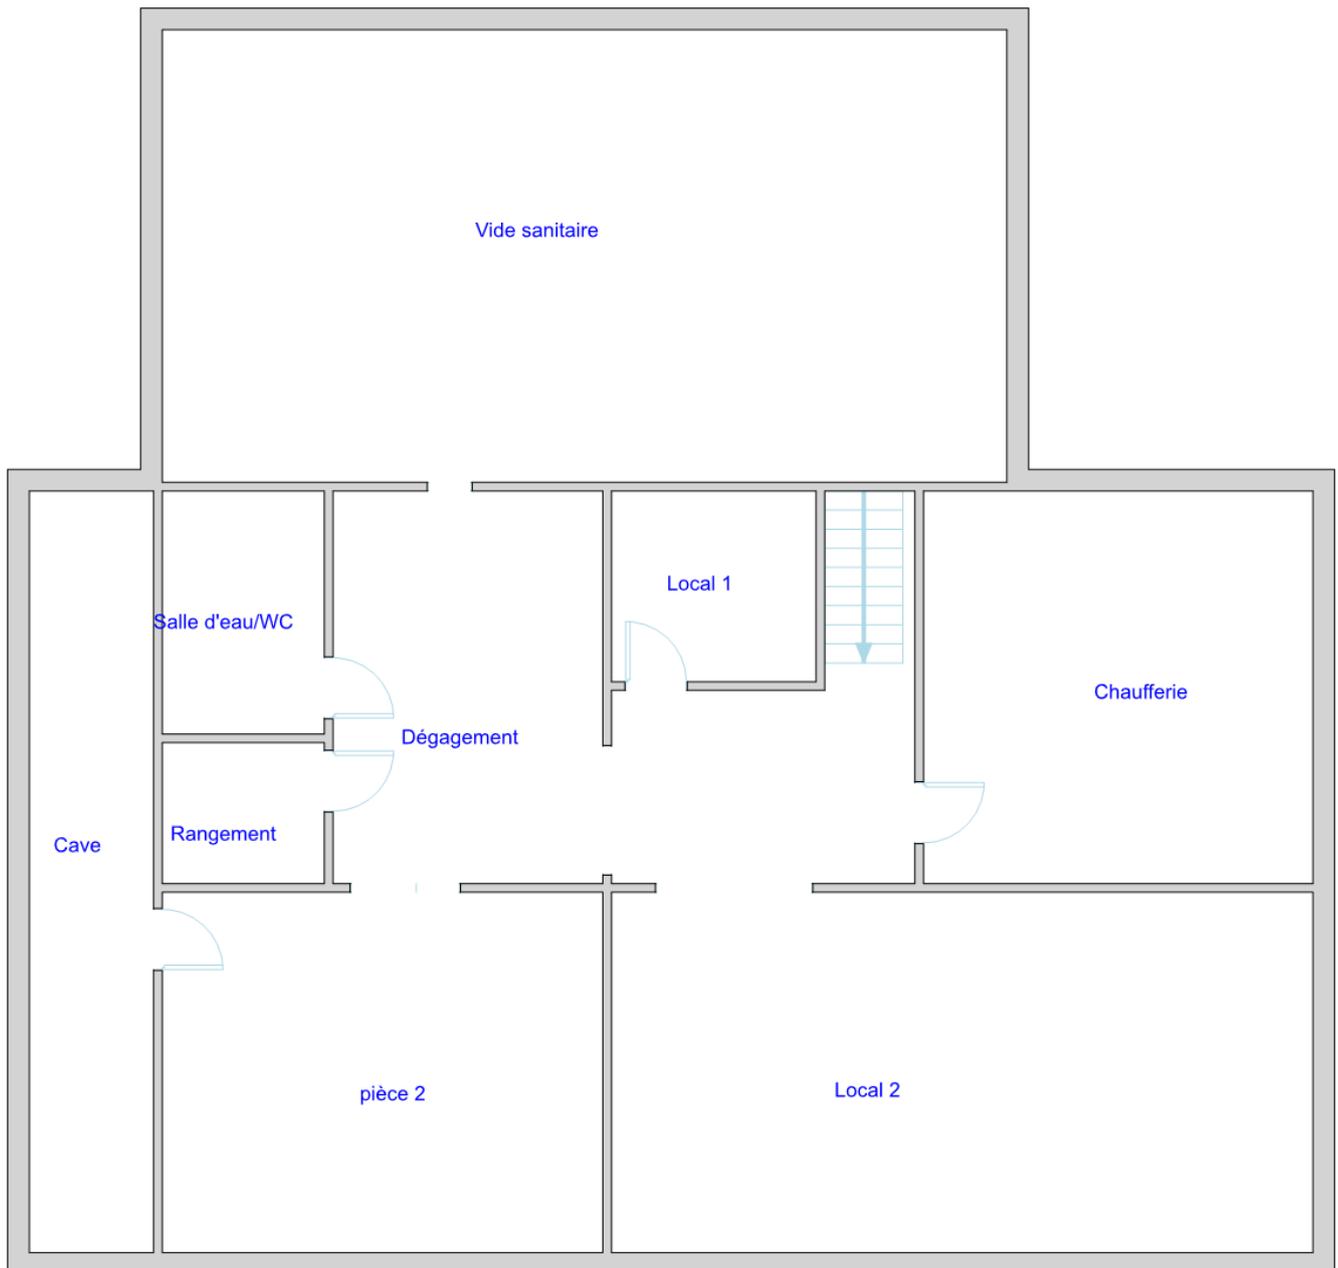
CROQUIS DE SITUATION		Référence	Opérateur	Niveau	Sous sol	4/4
Propriétaire	COMMISIMPEX/REPUBLIQUE DU CONGO	21-0837	JOFFARD Yannick	Adresse		
			5 Avenue de la Celle Saint Cloud 92420 VAUCRESSON

**Non visité**

**Non habitable non visé**

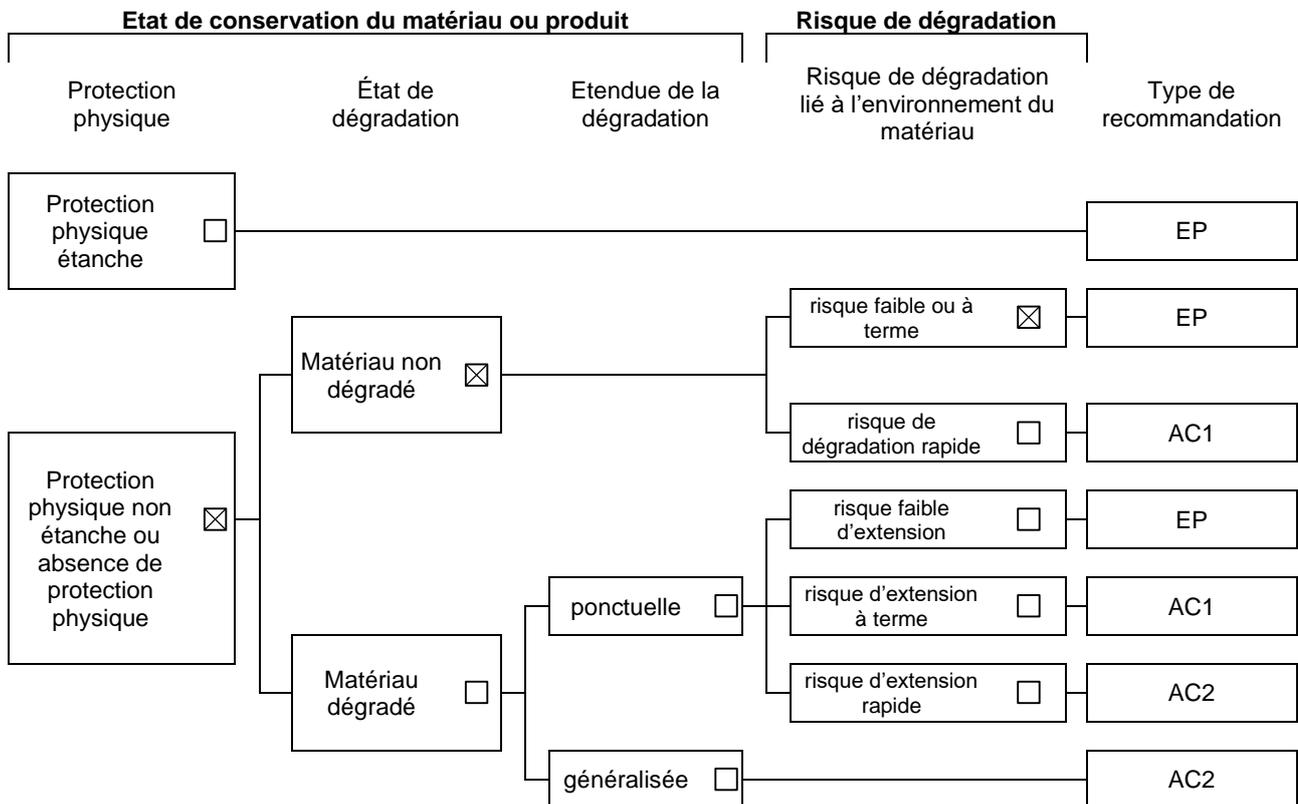
Localisation : Cave Elément : Conduits Repérage n° : 1

N° de dossier	21-0837
Date de l'évaluation	15/11/2021
Bâtiment	
Local ou zone homogène	
Destination déclarée du local	Cave

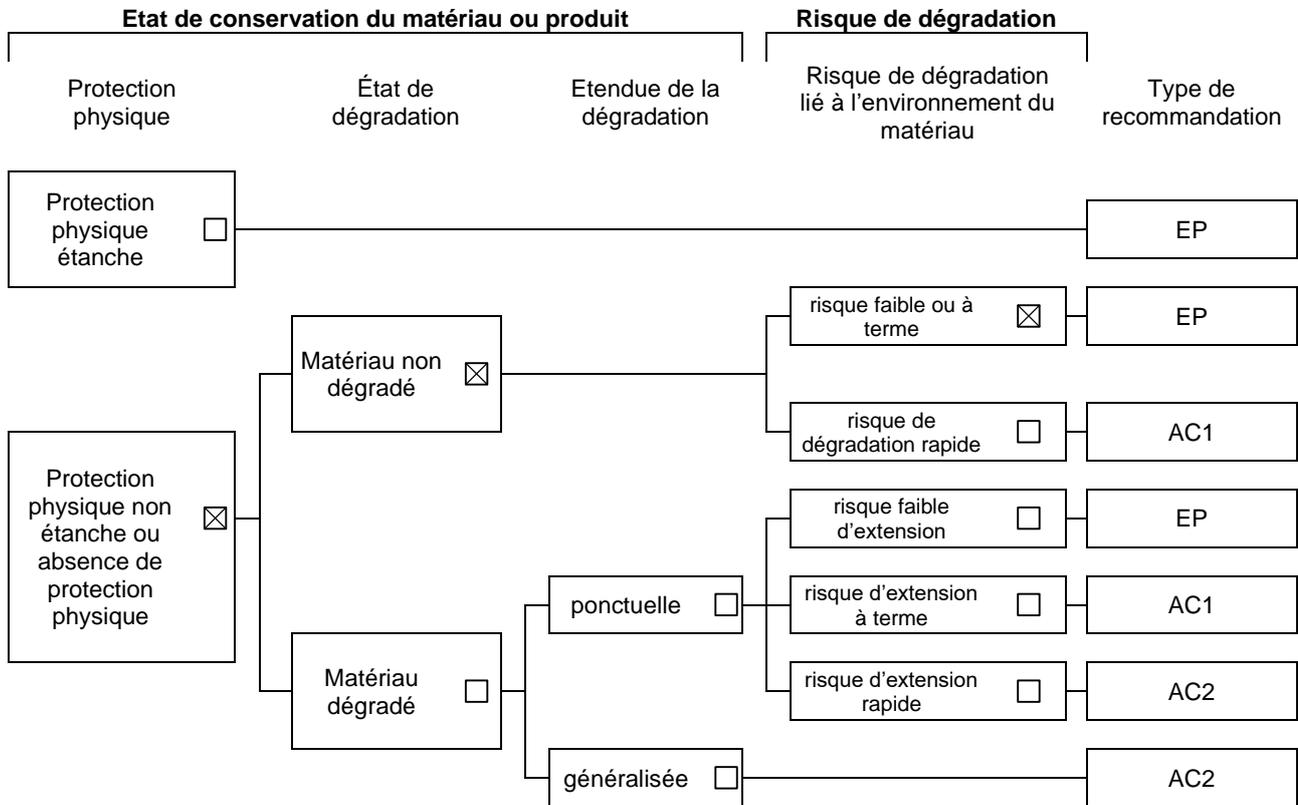
Localisation : Vide sanitaire Élément : Conduits amiante-cim EP, EU Repérage n° : 2

N° de dossier	21-0837
Date de l'évaluation	15/11/2021
Bâtiment	
Local ou zone homogène	
Destination déclarée du local	Vide sanitaire

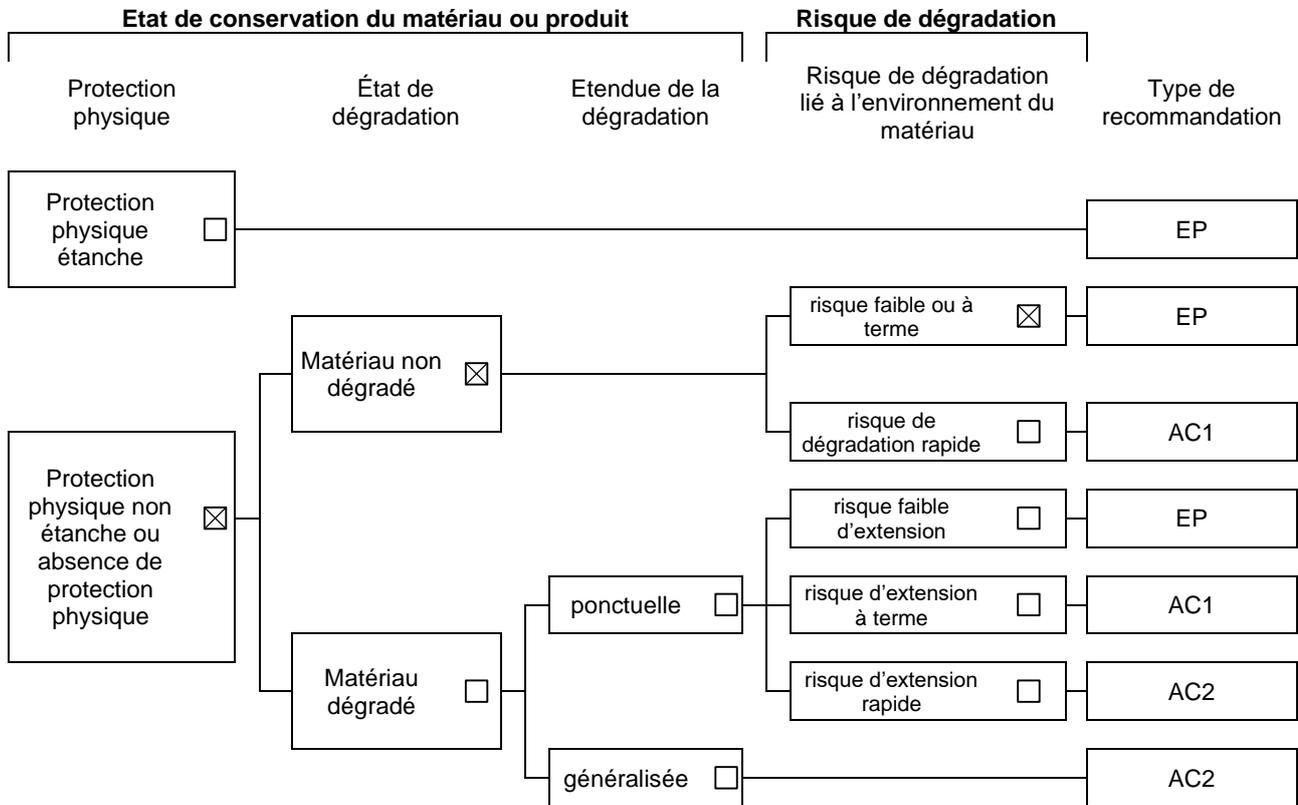
Localisation : Vide sanitaire Élément : Conduits amiante-cim EP, EU Repérage n° : 3

N° de dossier	21-0837
Date de l'évaluation	15/11/2021
Bâtiment	
Local ou zone homogène	
Destination déclarée du local	Vide sanitaire

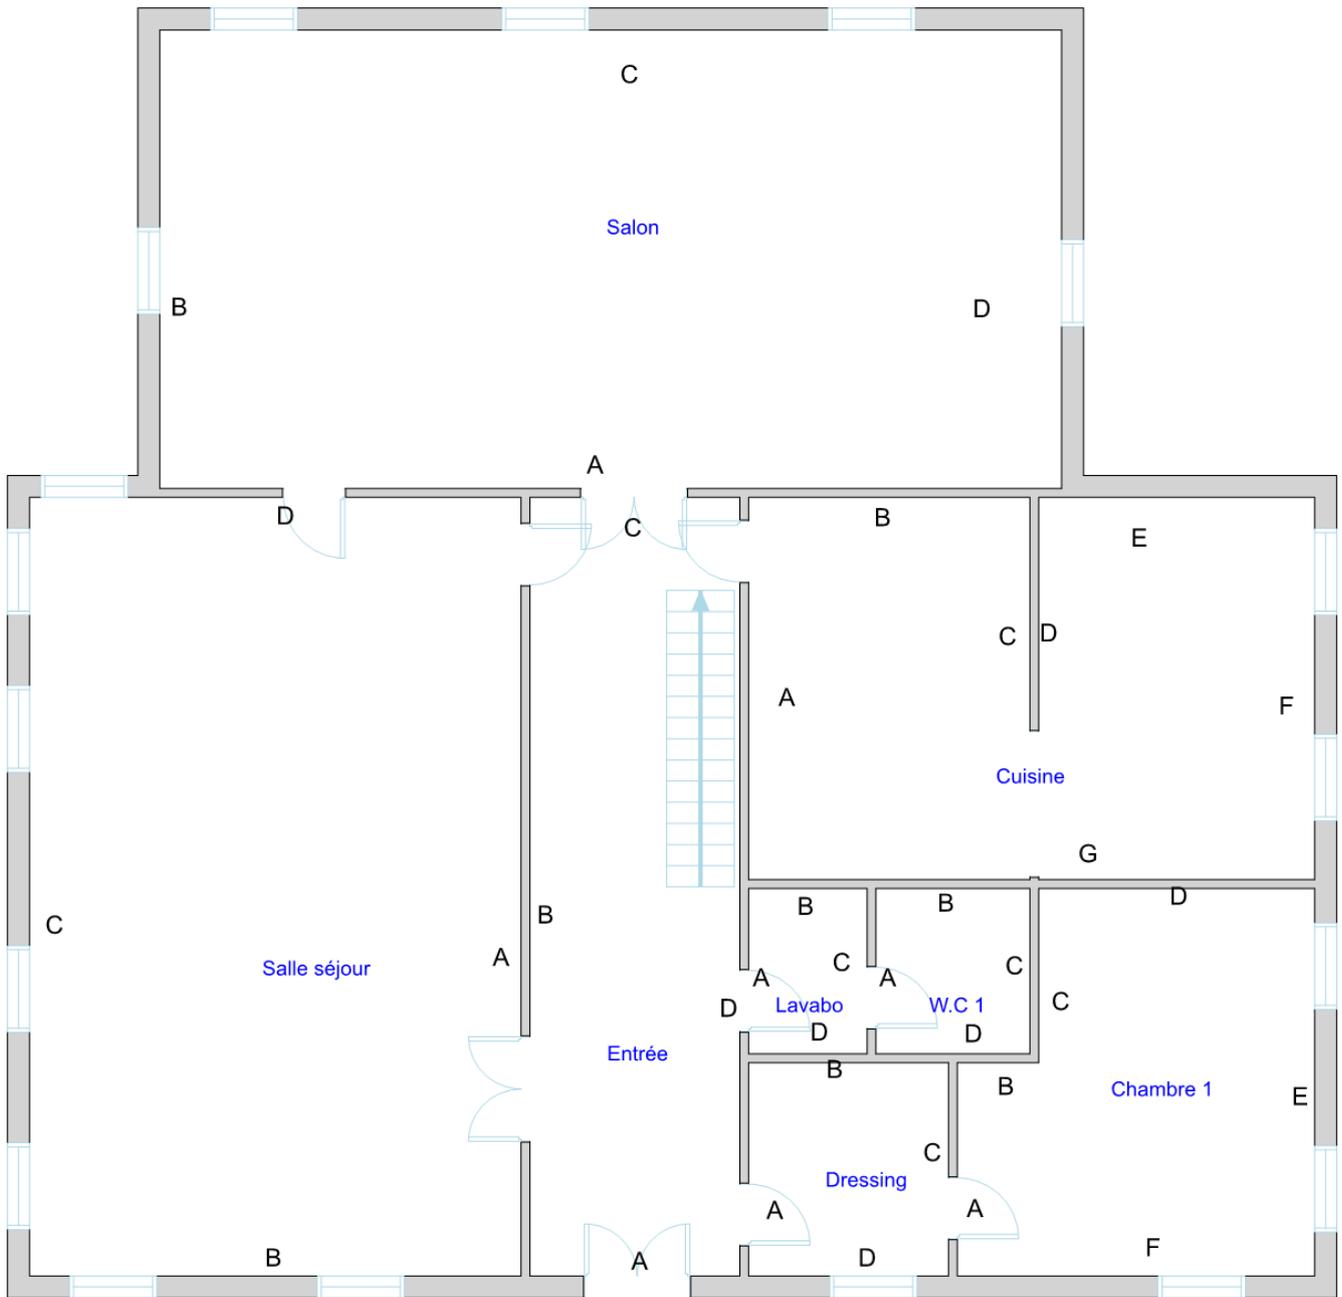
**Rdc**

Conduits amiante-cim EP, EU	
<p><i>Les motifs, lignes et symboles de la légende servent à localiser la zone d'emprise d'une partie de composant. Si la partie de composant est identique, mais d'aspect différent (ex : dalles de sol noires et rouges), l'illustration de la partie de composant sera la même, mais la couleur du motif pourra varier.</i></p>

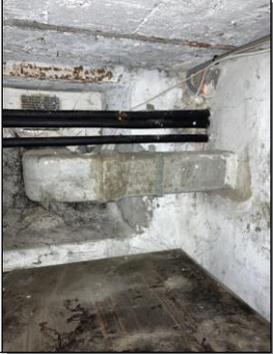
<i>Repérage</i>		<i>Date</i>	
Réf : R1		15/11/2021

<b>Matériau ou produit</b>	<b>Résultat</b>	
	Conduits	Présence d'amiante	
	<b>Bâtiment / Niveau</b>	<b>Local</b>	
	Sous sol	Cave	
<i>Recommandation</i>			
<i>Evaluation Périodique</i>

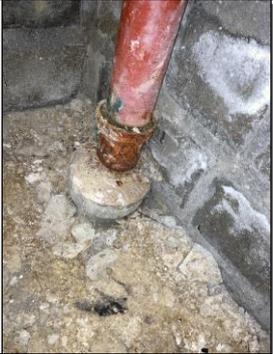
<i>Repérage</i>		<i>Date</i>	
Réf : R2		15/11/2021

<b>Matériau ou produit</b>	<b>Résultat</b>	
	Conduits amiante-cim EP, EU	Présence d'amiante	
	<b>Bâtiment / Niveau</b>	<b>Local</b>	
	Sous sol	Vide sanitaire	
<i>Recommandation</i>			
<i>Evaluation Périodique</i>

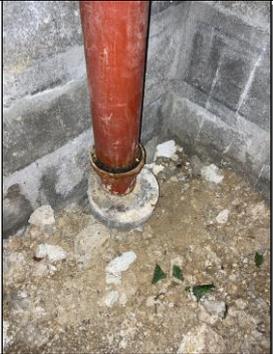
<i>Repérage</i>		<i>Date</i>	
Réf : R3		15/11/2021

<b>Matériau ou produit</b>	<b>Résultat</b>	
	Conduits amiante-cim EP, EU	Présence d'amiante	
	<b>Bâtiment / Niveau</b>	<b>Local</b>	
	Sous sol	Vide sanitaire	
<i>Recommandation</i>			
<i>Evaluation Périodique</i>
