Synthèse Dossier de Diagnostic Technique

Réf. : DIA-CTD04-2210-001

Propriétaire : Madame Enyoman AGBOTSE
Adresse du bien : 30 Rue d'Oran, 75018 PARIS
Nature du bien : Appartement studio
Localisation du bien : Etage rdc
Numéro de lot : Lot principal (1)
Date du permis de construire : 1900
Date limite de validité : 02/04/2023
Référence client :

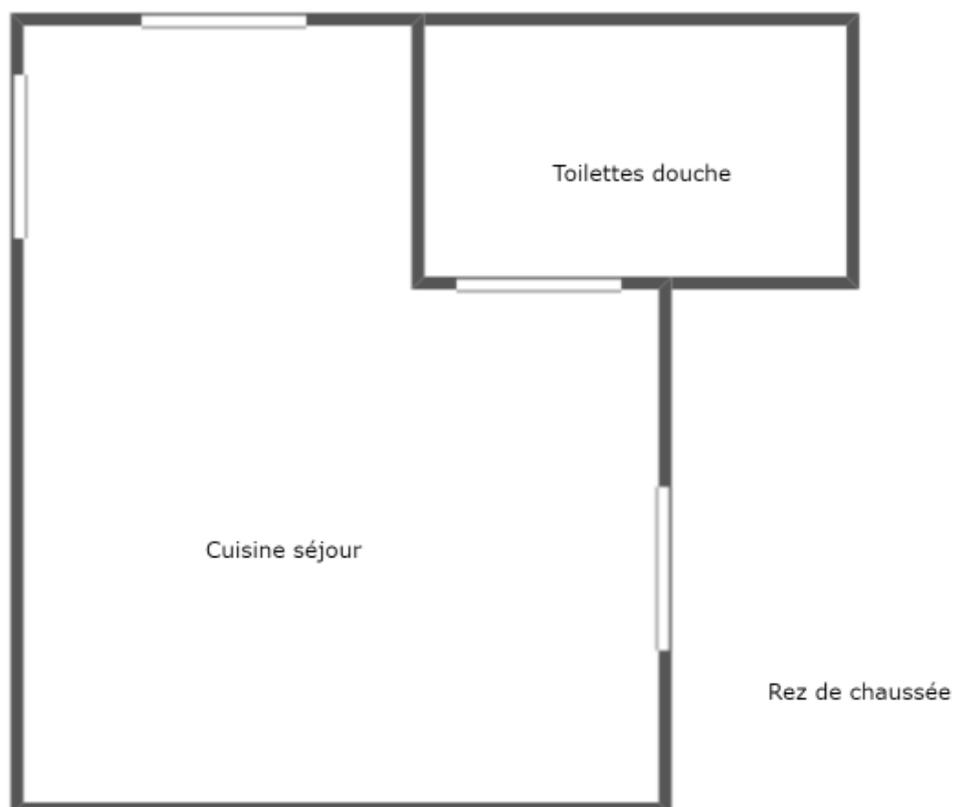
17. Croquis permettant de localiser les prélèvements et les matériaux ou produits contenant de l'amiante

Réf : DIA-CTD04-2210-001	Titre		Planche de repérage technique
30 Rue d'Oran, 75018 PARIS	Indice A	Auteur : Monsieur PHILIPPE THIBAUT	Bat. A du plan de masse

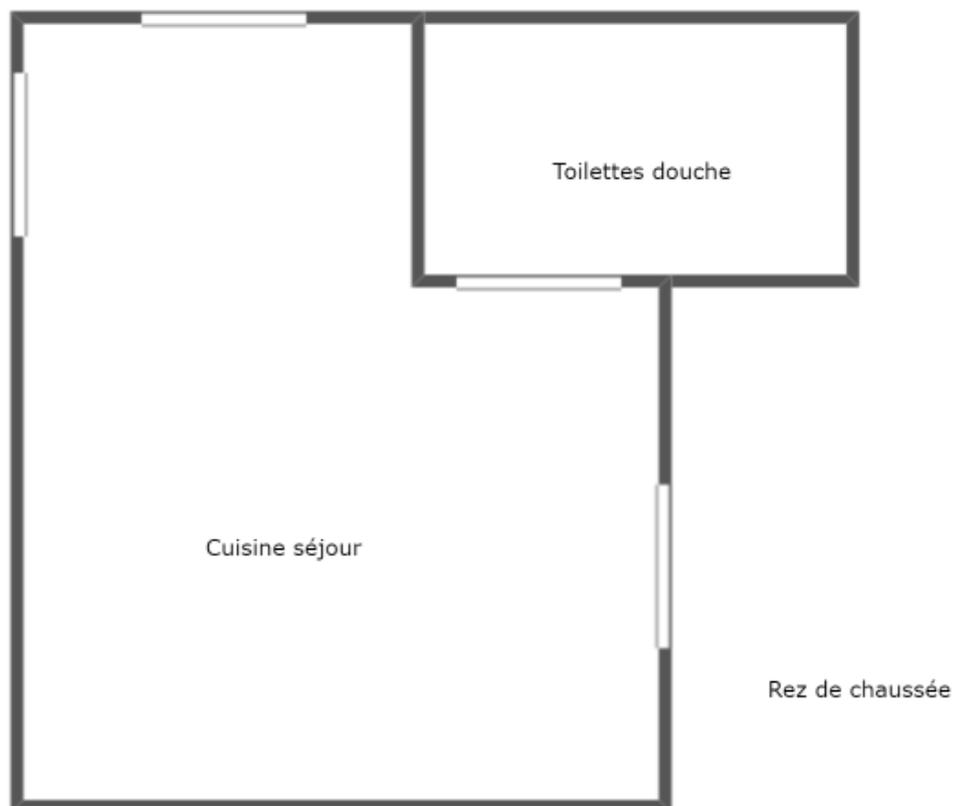
Schéma du constat de risque d'exposition au plomb

Réf : DIA-CTD04-2210-001	Titre		Planche de repérage technique
30 Rue d'Oran, 75018 PARIS	Indice A	Auteur : Monsieur PHILIPPE THIBAUT	Bat. A du plan de masse

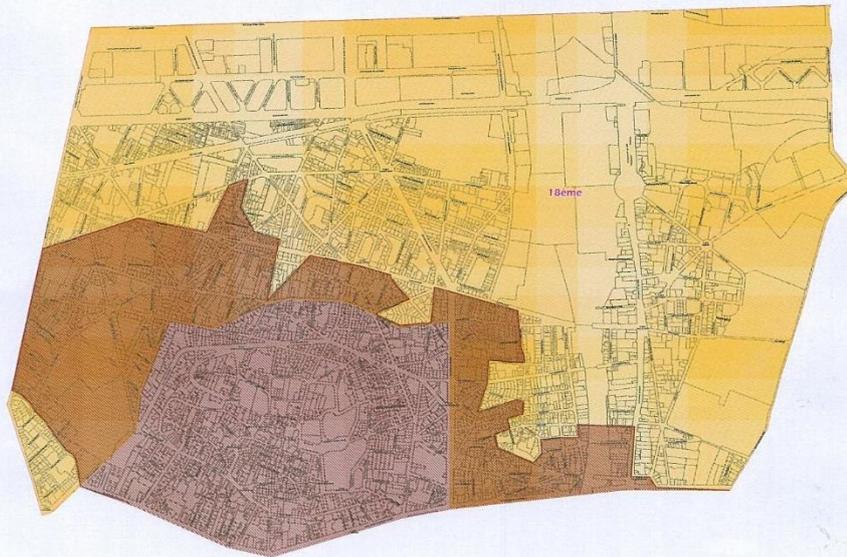
Carte de zonage du 18ème arrondissement
Échelle : 1/25 000ème
Prévision des zones de carrières
Plan de prévention des risques d'inondation révisé

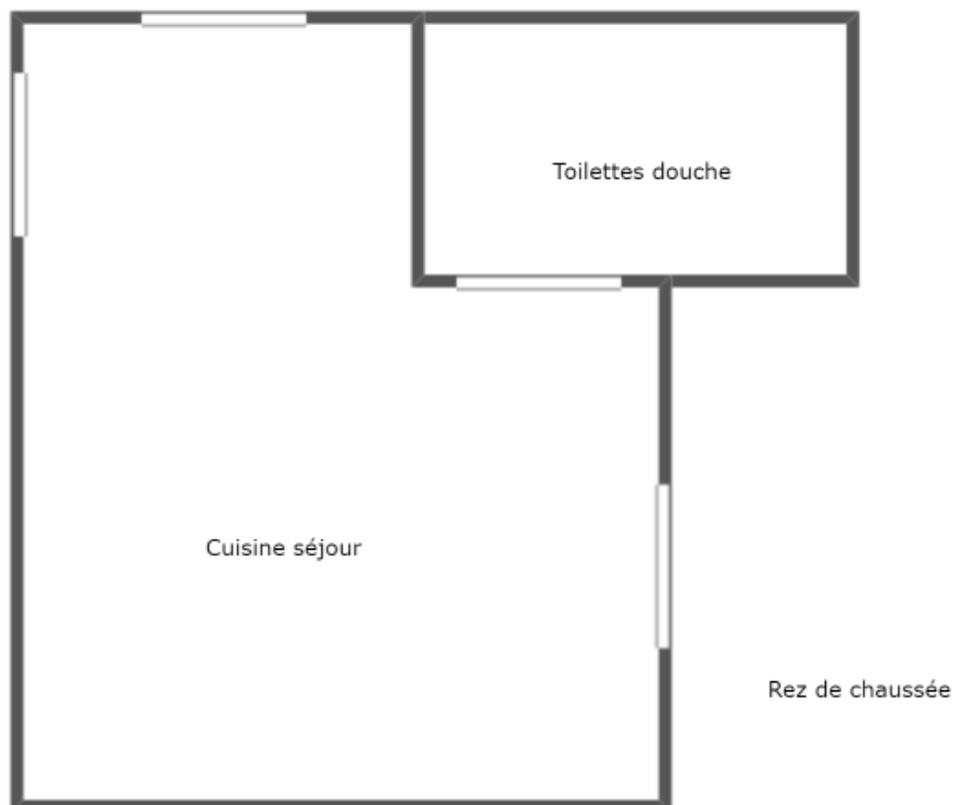
Schéma de repérage

Le présent schéma de repérage est un schéma de circulation permettant de localiser les éléments repérés dans les différents rapports. Il est non coté et non contractuel.
