## **PROCES-VERBAL DE DESCRIPTION**

**L'AN DEUX MILLE VINGT ET UN ET LE VINGT DEUX NOVEMBRE**

Le requérant a intérêt à faire procéder à la description du bien saisi situé 9 rue de Rome 94510 LA QUEUE EN BRIE,

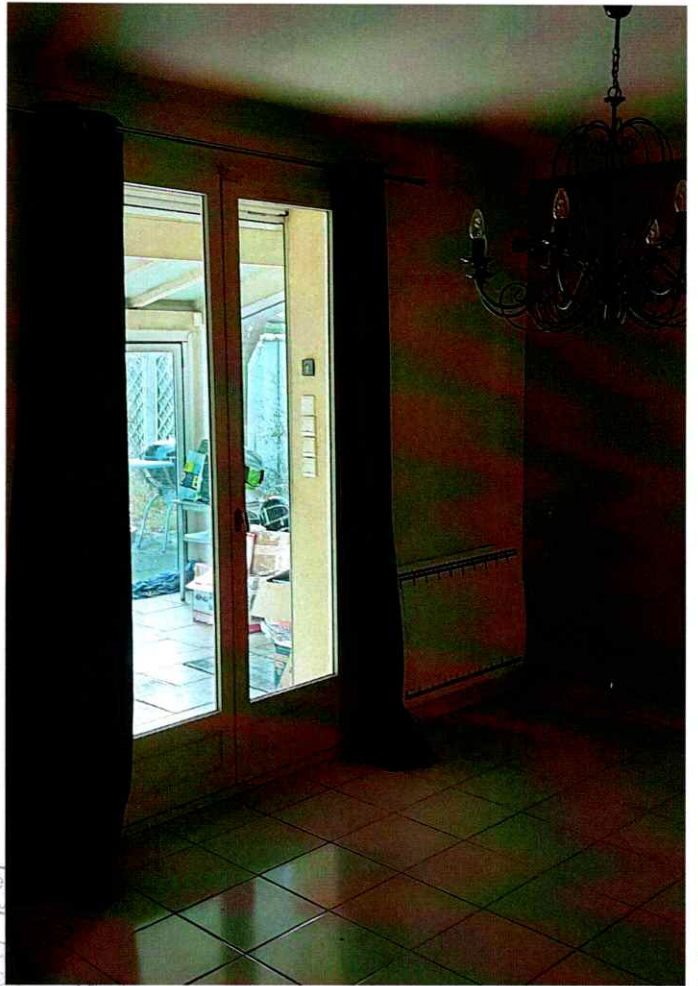
33

Les carrelages sont en bon état.  
Les peintures beiges et grises sont en bon état.  
Les baies vitrées et les volets roulants sont en bon état.  
La grande cheminée est en bon état.  
La balustrade de la mezzanine est en bon état.

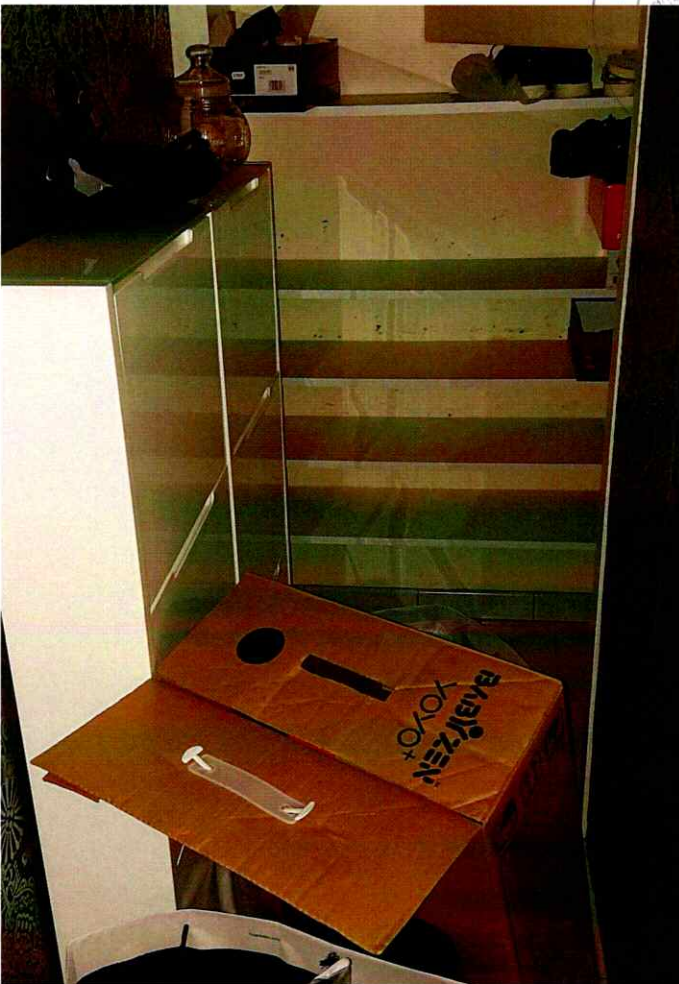
38

La porte est en bon état.  
Les carrelages au sol sont en bon état.  
Les peintures sont en bon état.  
Le placard coulissant est en bon état.  
Le wc est en bon état.

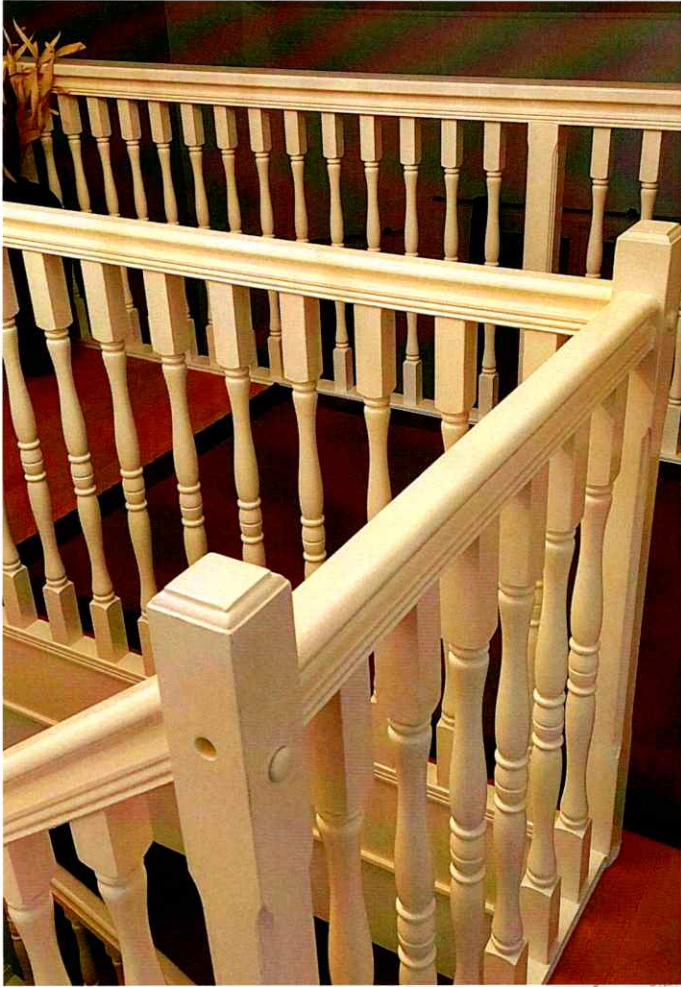
40

L'escalier en bois qui mène au premier étage est en bon état  
(photo 40)
