PROCÈS-VERBAL DE DESCRIPTION

Procéder à la description d'un bien immobilier sis à VAUCRESSON (HAUTS-DE-SEINE), 5, avenue de la Celle Saint-Cloud,

Me suis rendu ce jour, **QUINZE NOVEMBRE DEUX MILLE VINGT-ET-UN, à 10H30**, à VAUCRESSON (HAUTS-DE-SEINE), 5, avenue de la Celle-Saint-Cloud, où là étant, en présence de :

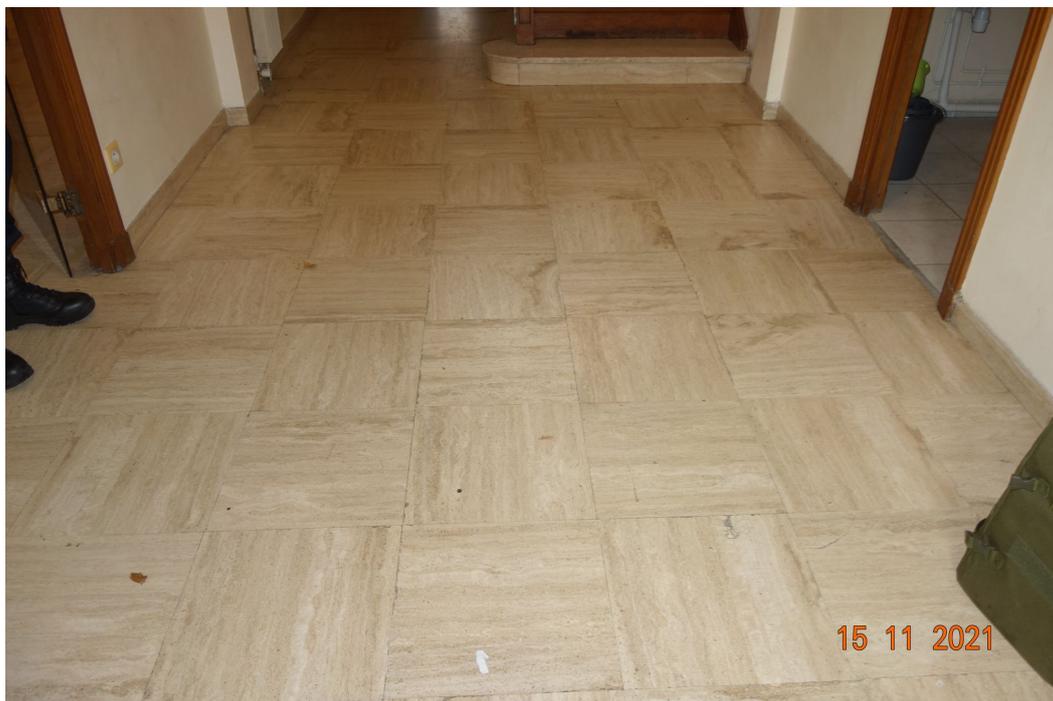
Au sol, il existe des dalles en marbre anciennes, dont certaines sont ébréchées.

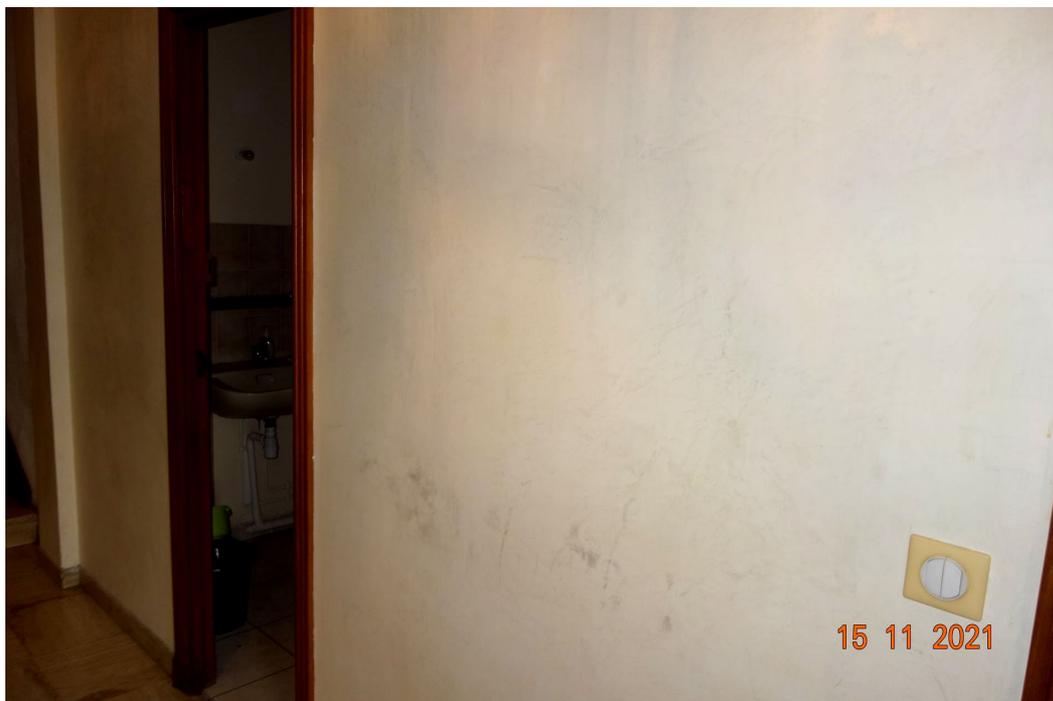
Les pans muraux sont pourvus d'un enduit, marqué et défraîchi.

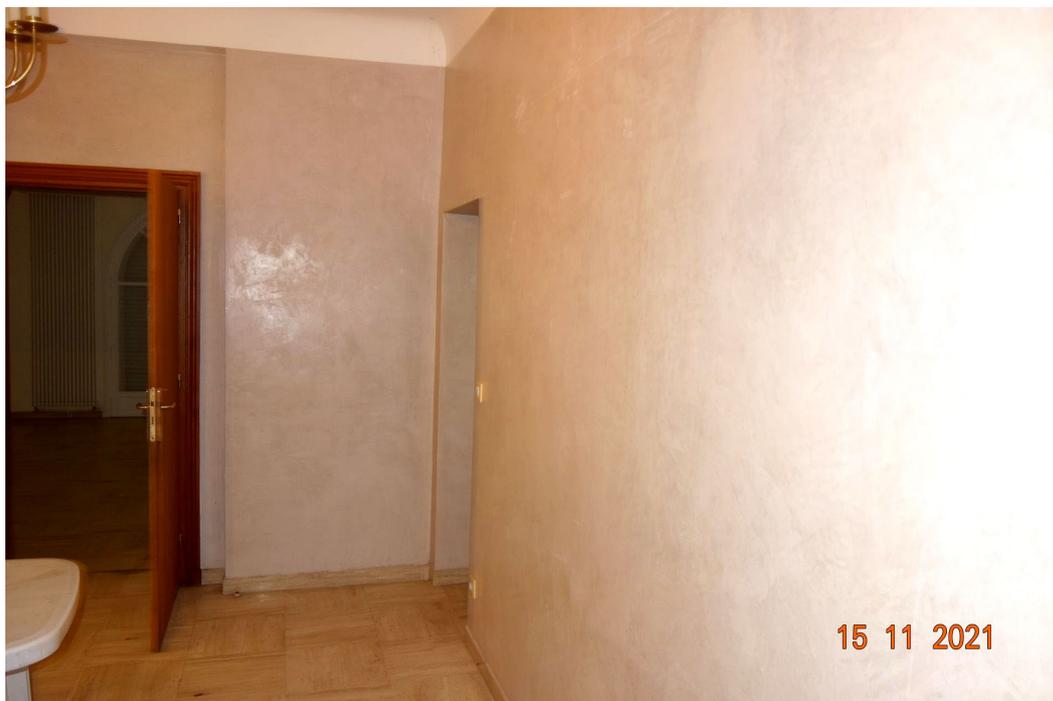
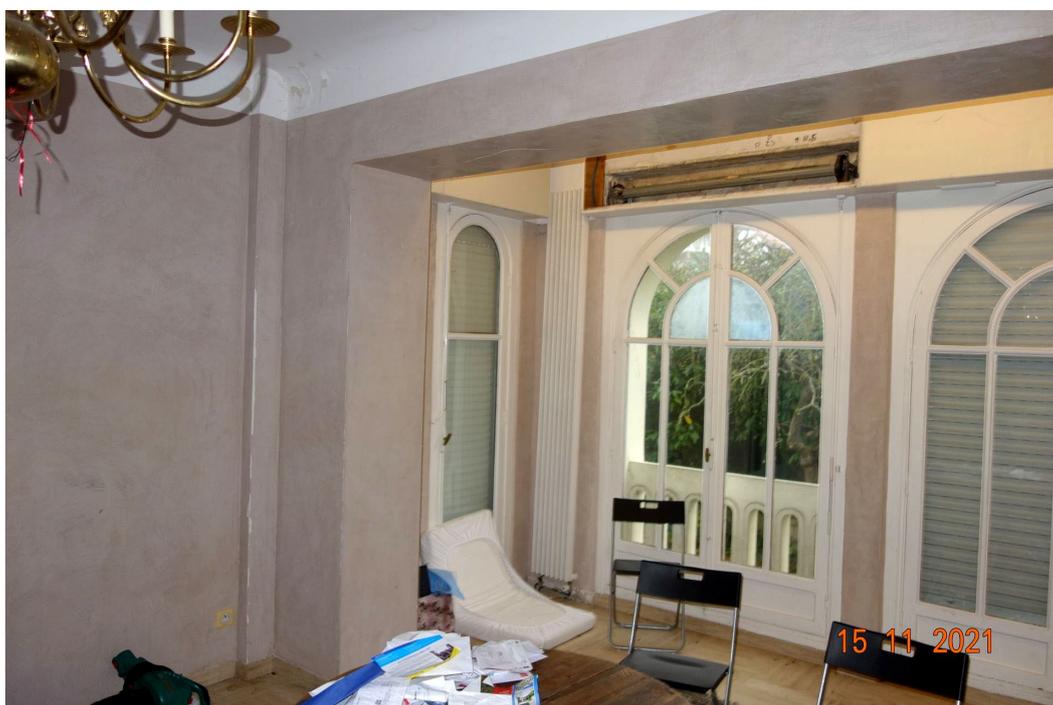
Les pans muraux sont pourvus d'un enduit ancien.

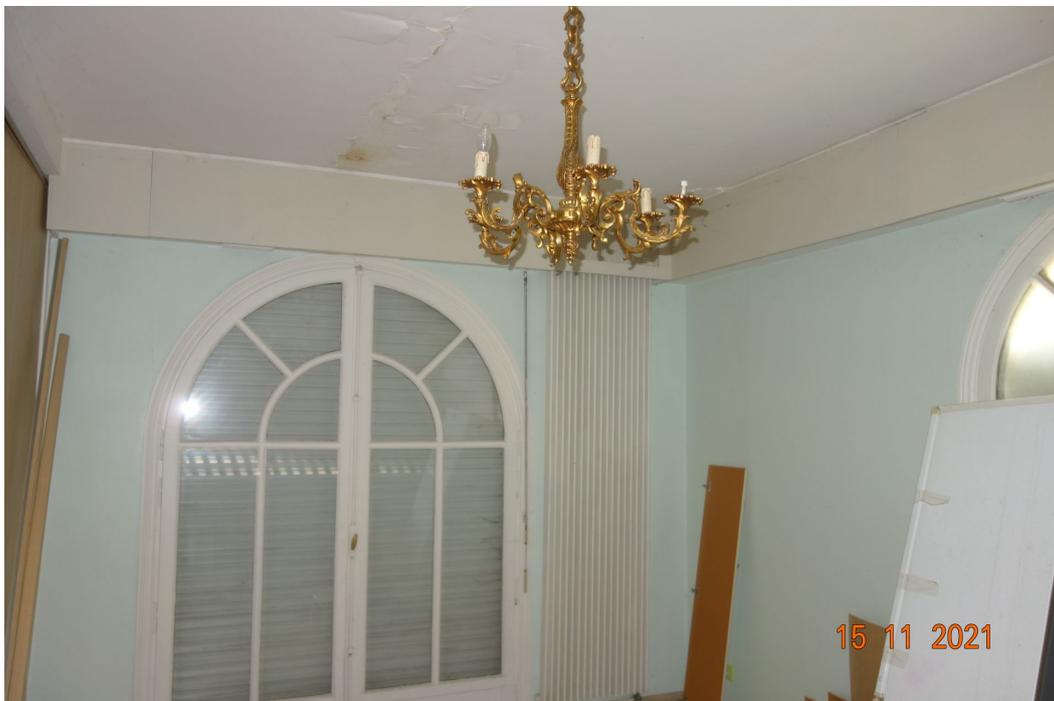
Deux menuiseries éclairent ce volume, dont l'une est endommagée.

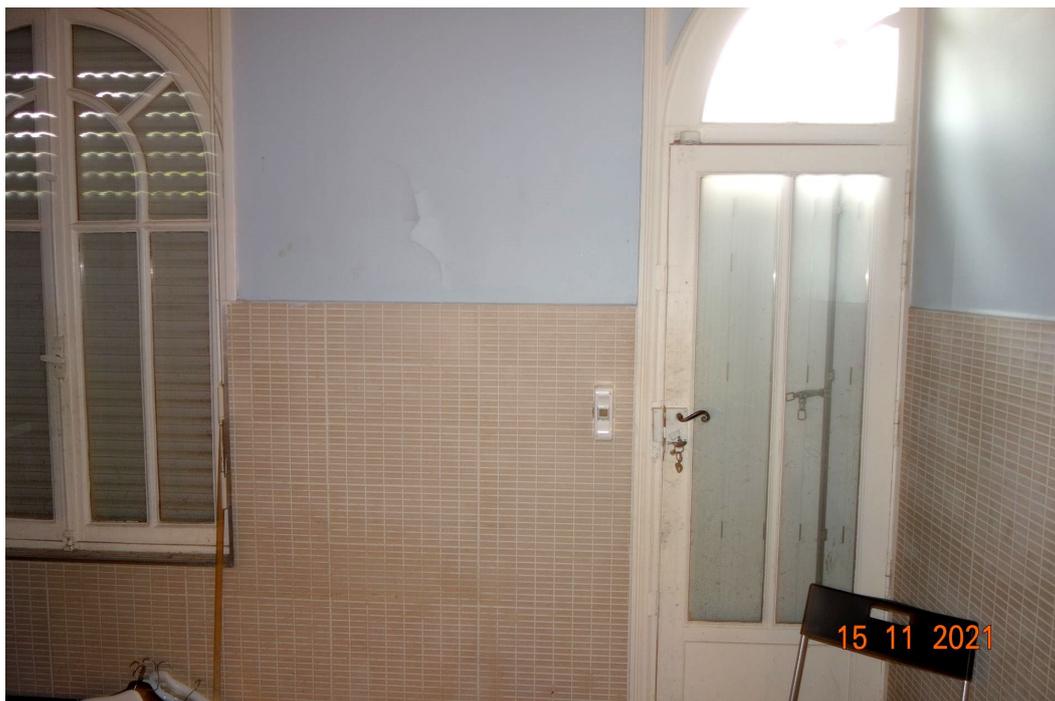
Les peintures murales sont défraîchies et écaillées.

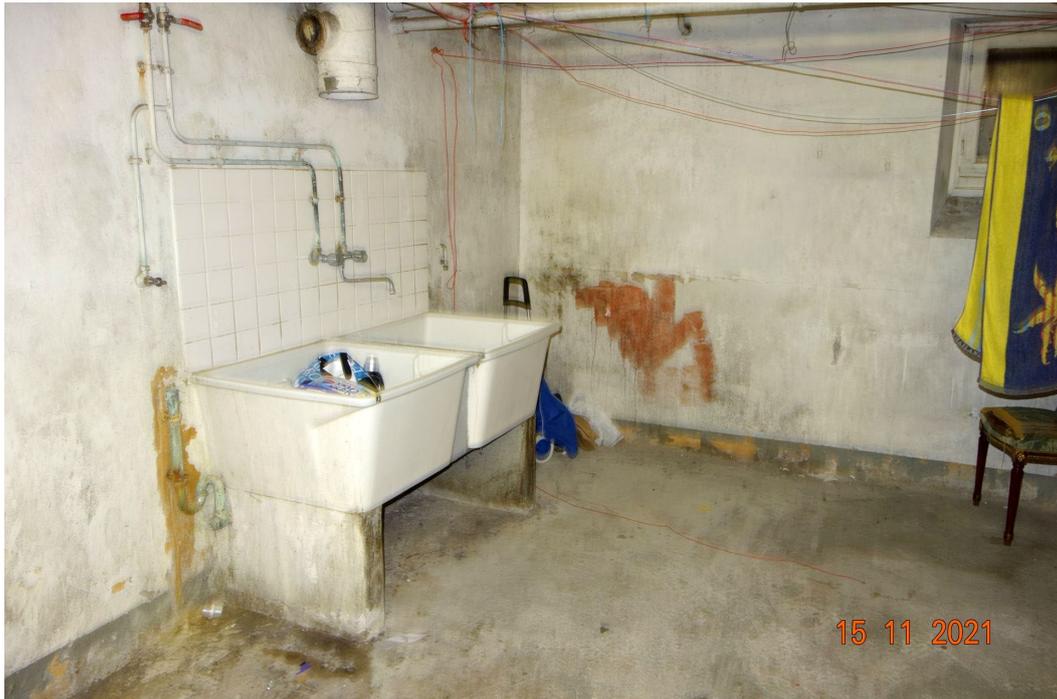
Le sol et les pans muraux sont bruts. L'ensemble est défraîchi et comporte de multiples écailllements et faiençages.

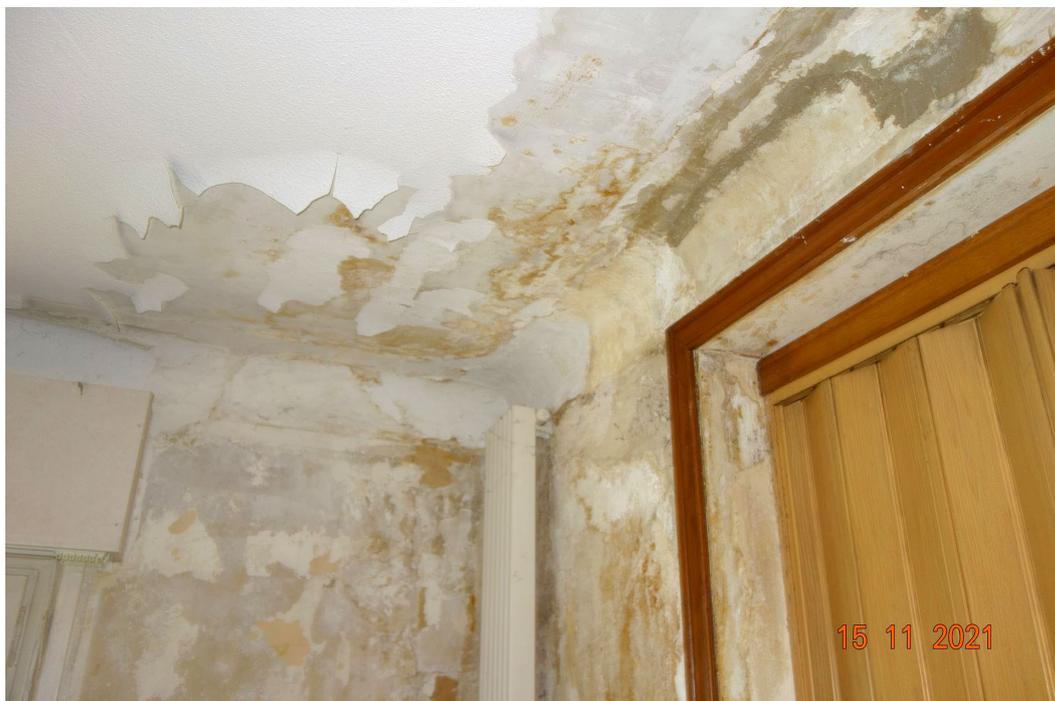
La peinture du plafond est en mauvais état.

Un sinistre est visible sur la partie gauche de la pièce.

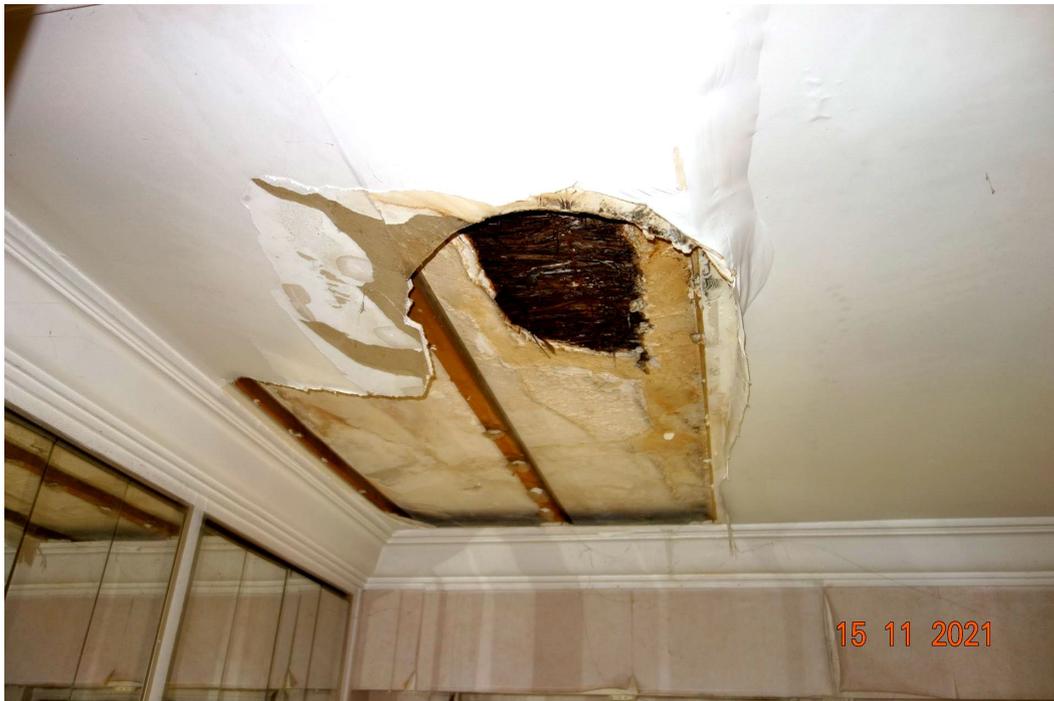
Il en va de même s'agissant du placard situé à gauche.

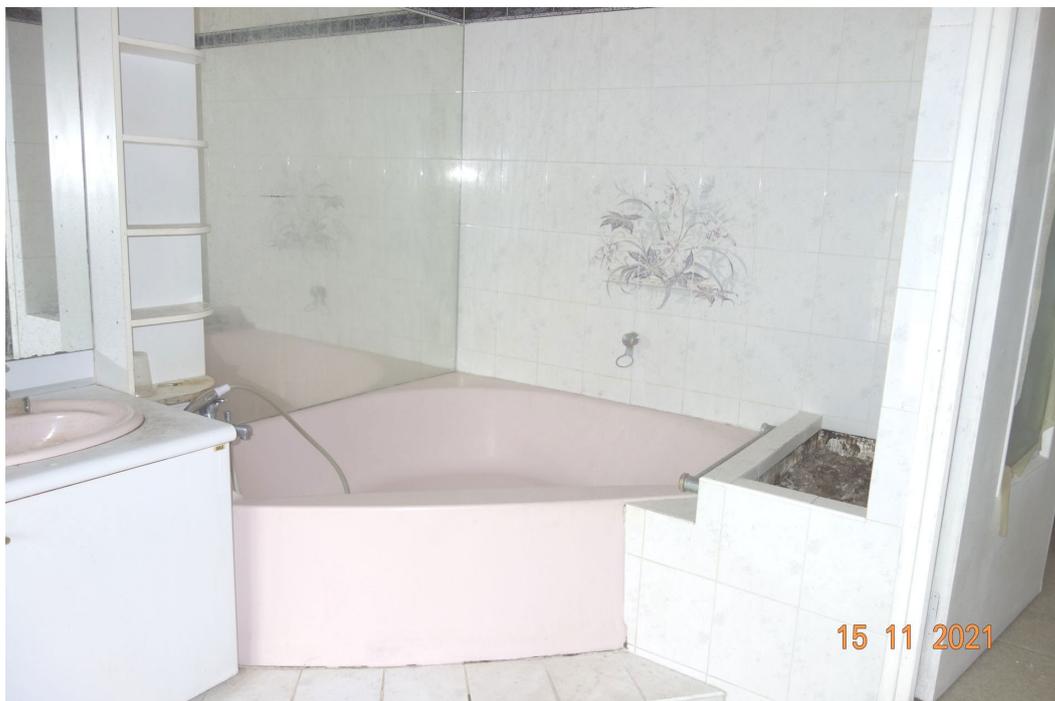
L'ensemble des équipements sanitaires est vétuste et inutilisé :

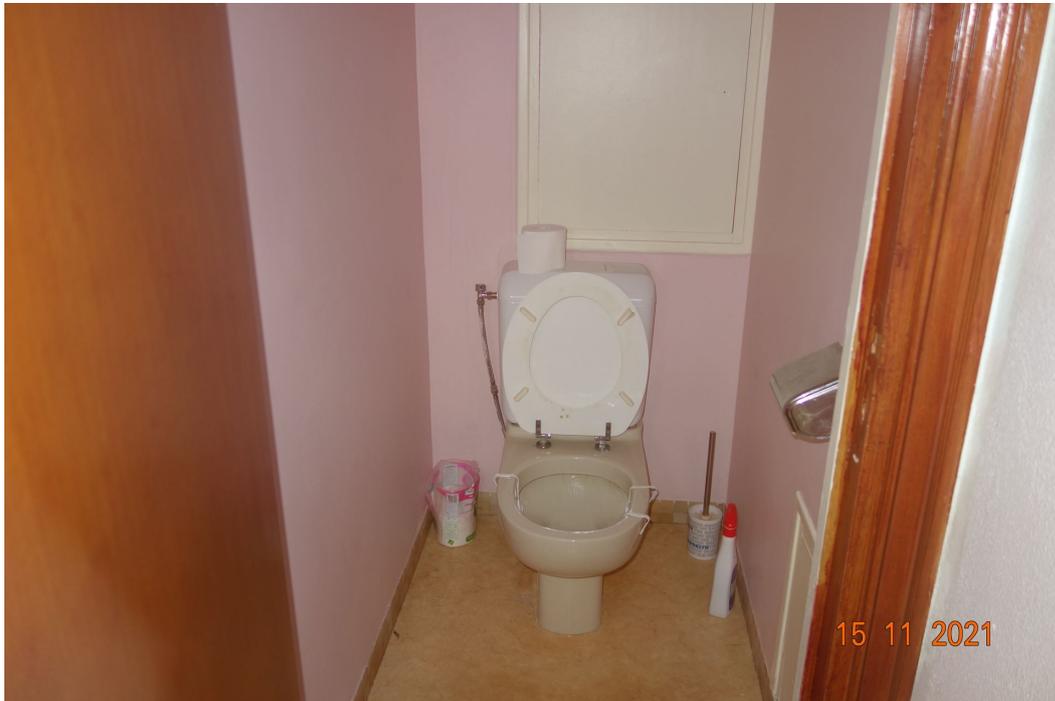
L'ensemble des revêtements (sol, murs et plafond) est ancien.

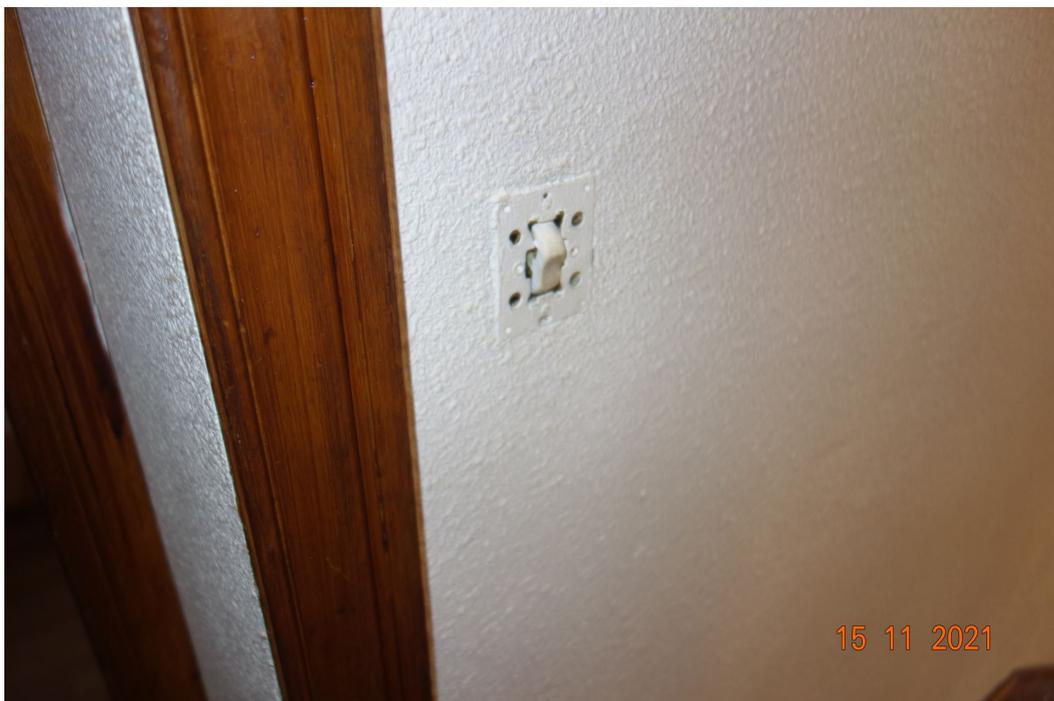
Je constate que les équipements électriques sont également anciens.

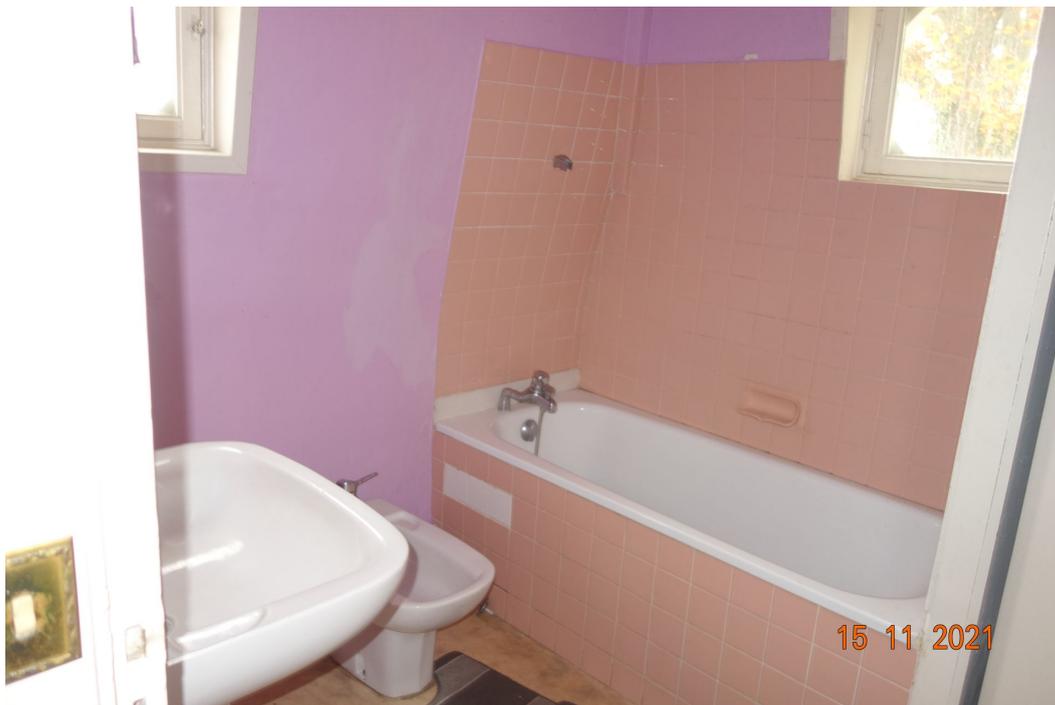
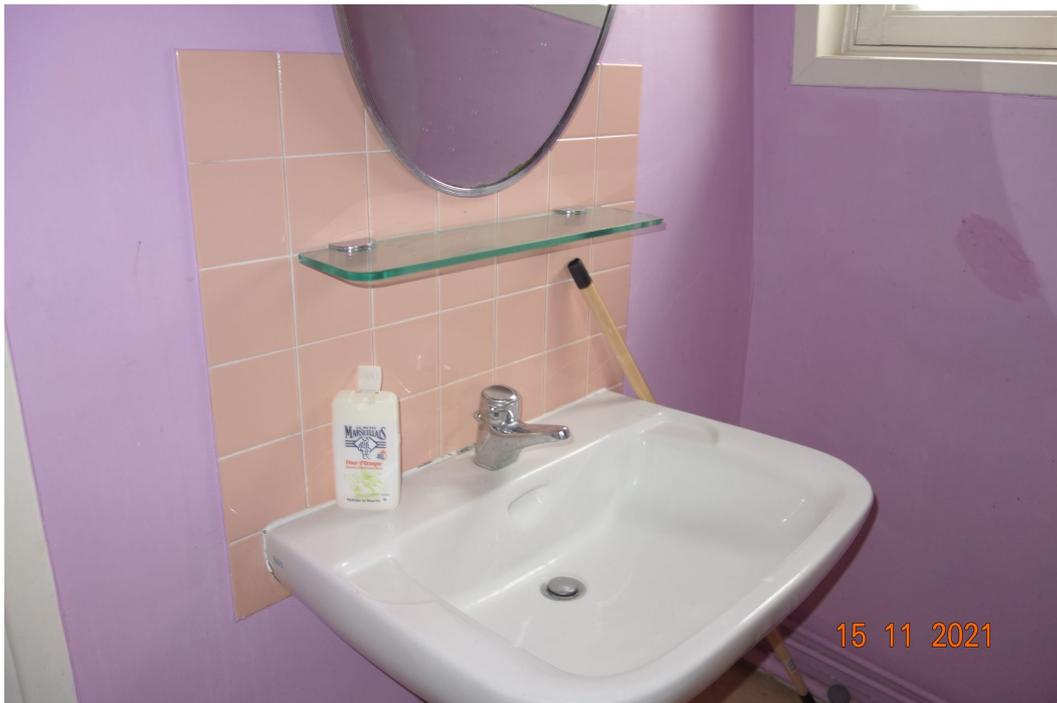
Les peintures sont défraîchies.

La faïence en périphérie des équipements sanitaires est, elle aussi, défraîchie.

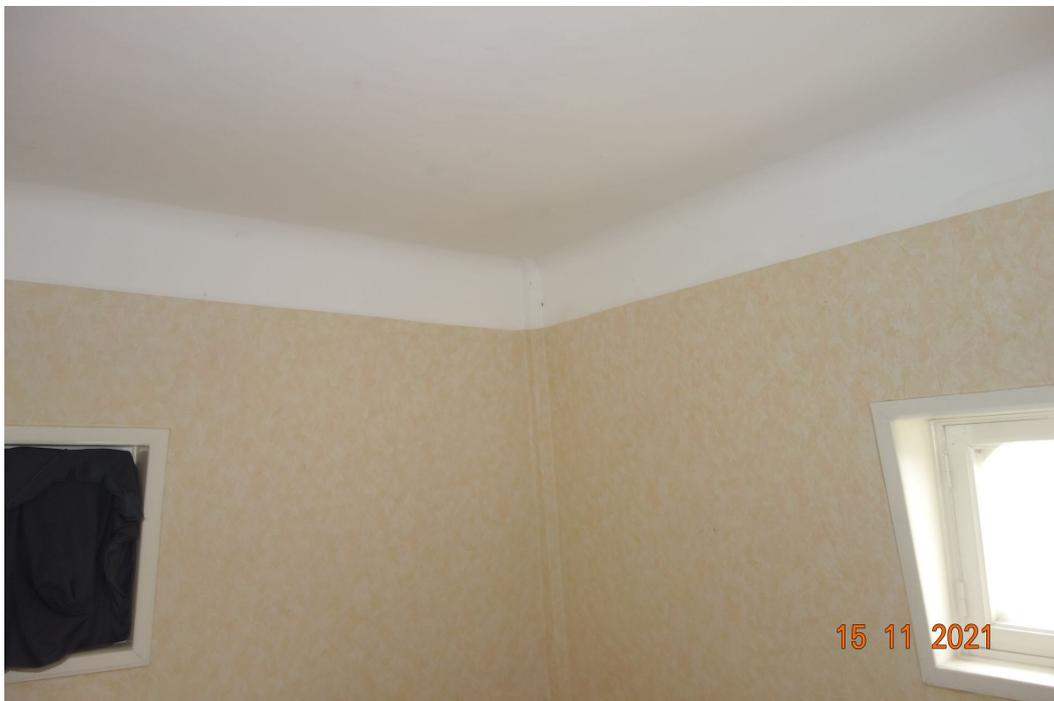
Je constate que l'une des parois vitrées est cassée.

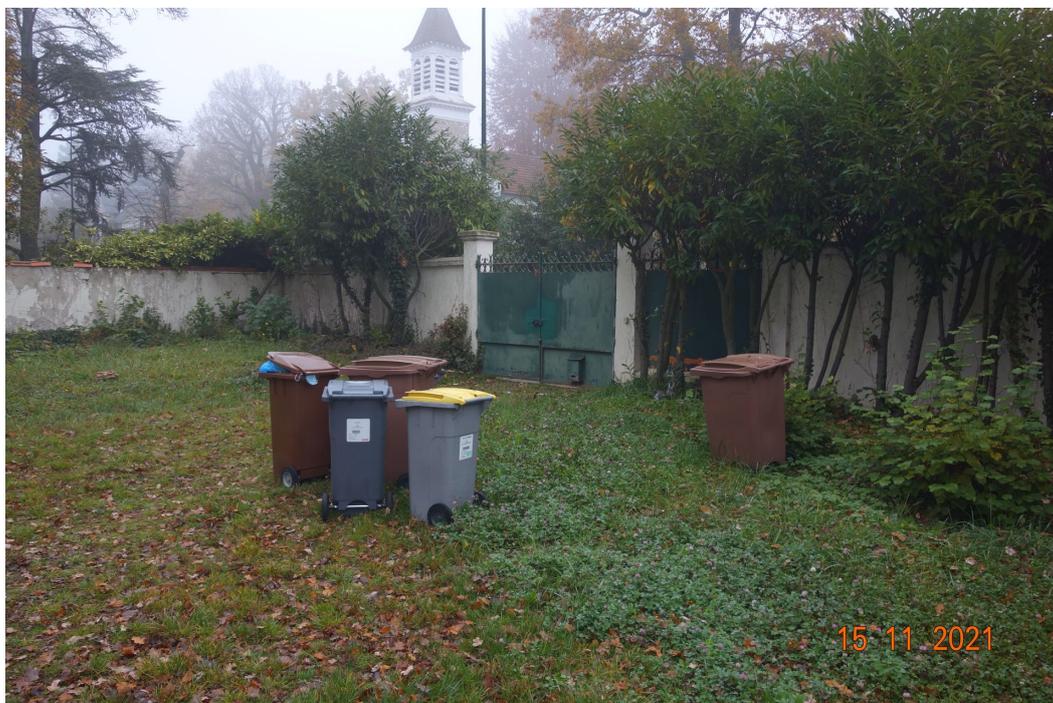
Le premier ouvre avenue de La Celle Saint-Cloud.

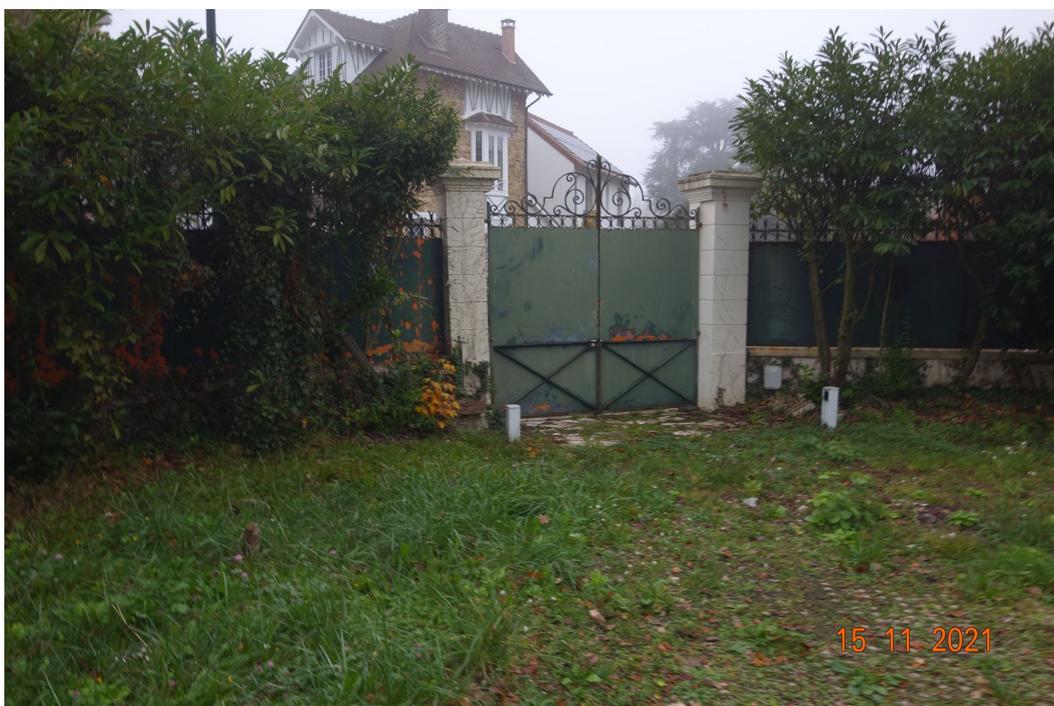
Le second ouvre à l'angle de l'avenue de La Celle Saint-Cloud et de la rue Raymond Poincaré.

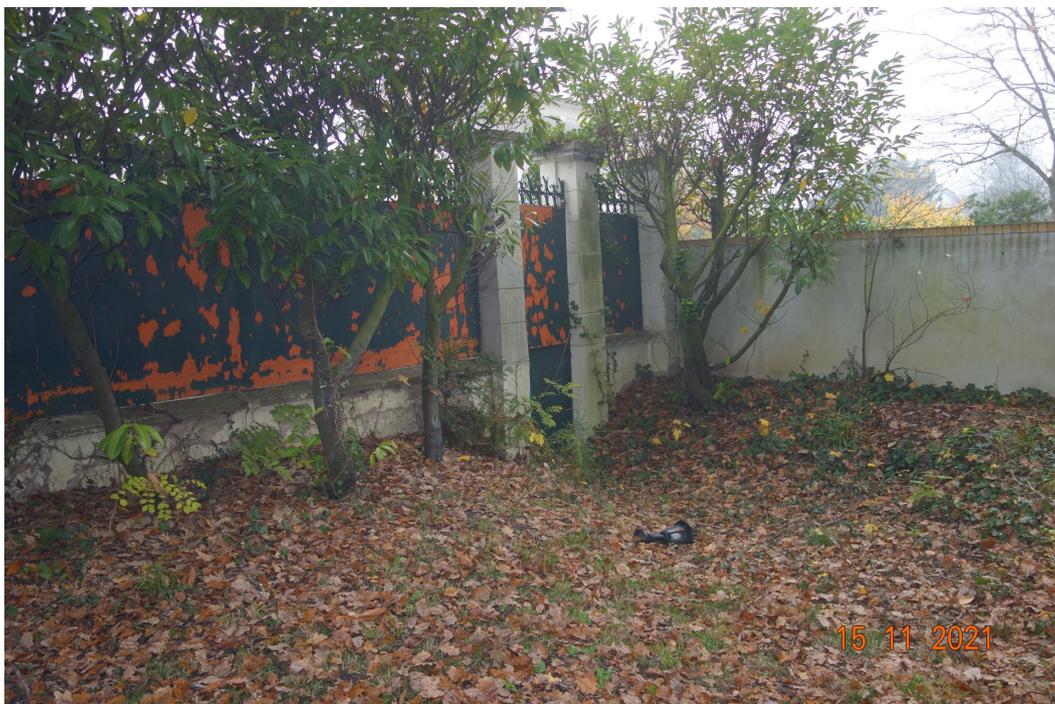
Il existe en outre un portillon d'accès situé rue Raymond Poincaré.

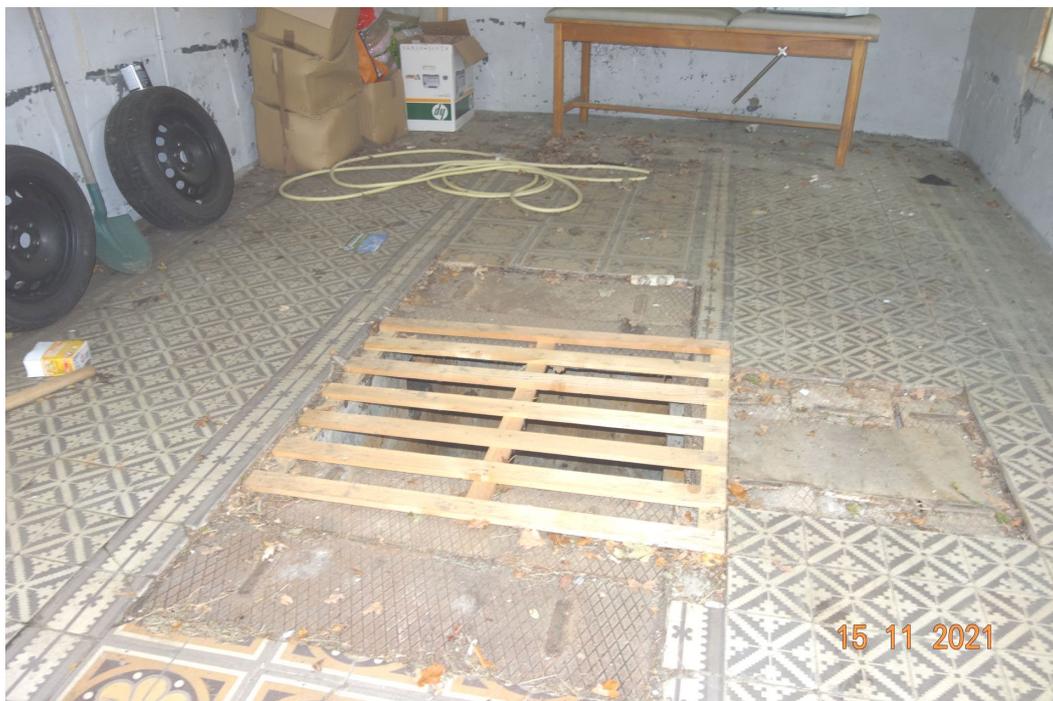
Au sol, il existe des carreaux de ciment, ainsi qu'une fosse.

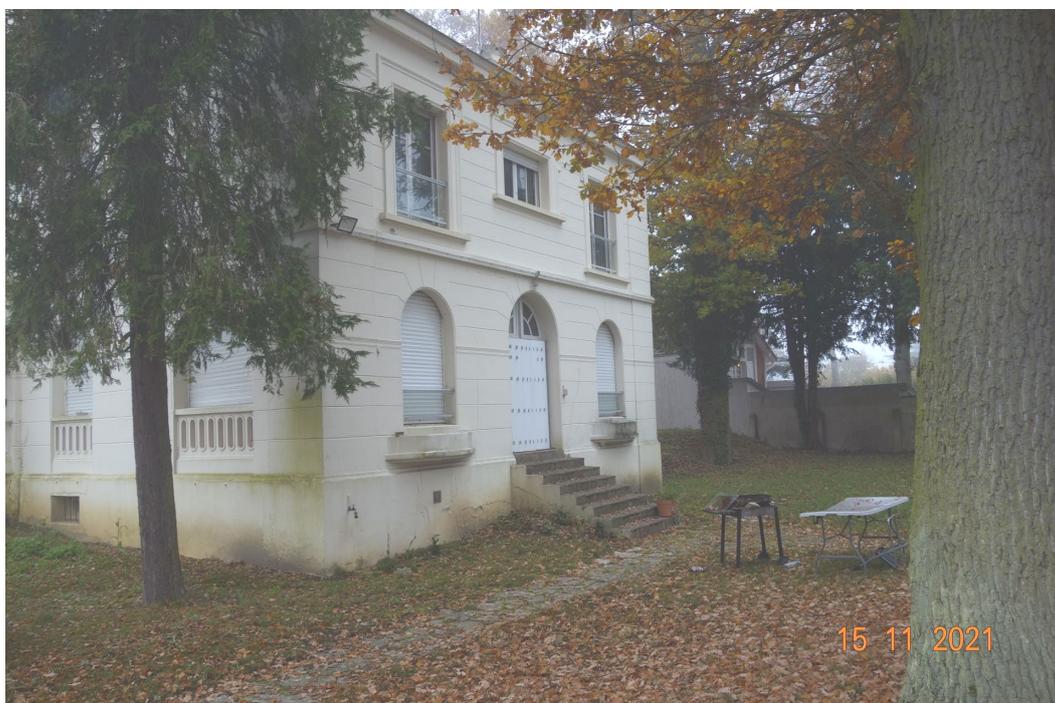
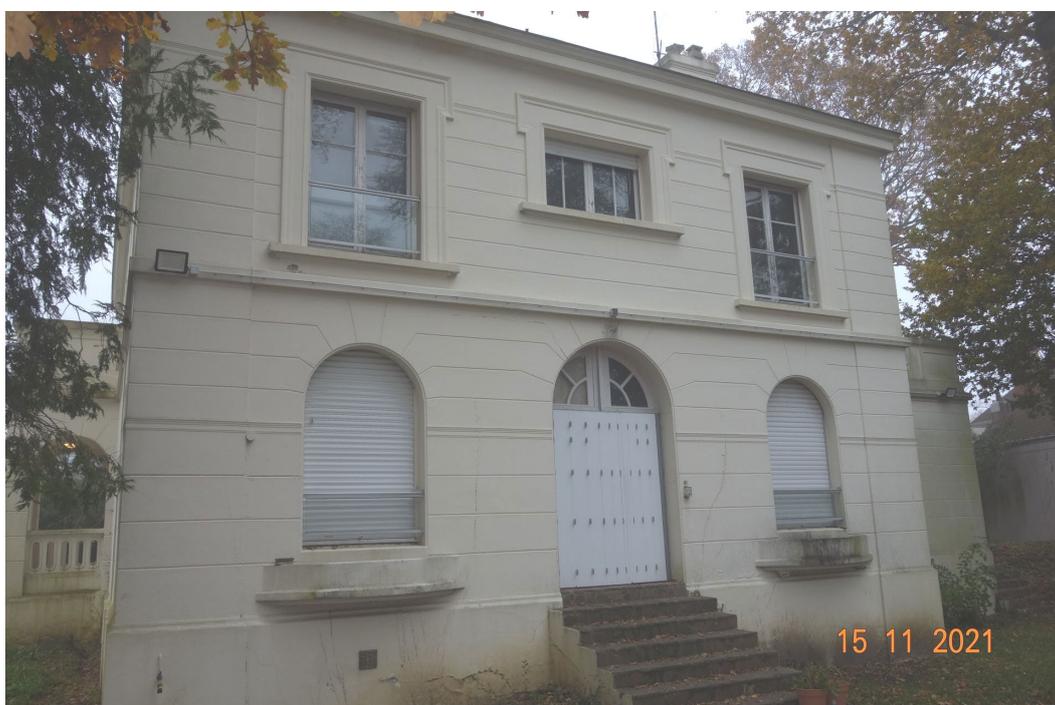
Au niveau du pignon droit du bâti, je constate la présence d'un emmarchement donnant côté cuisine.

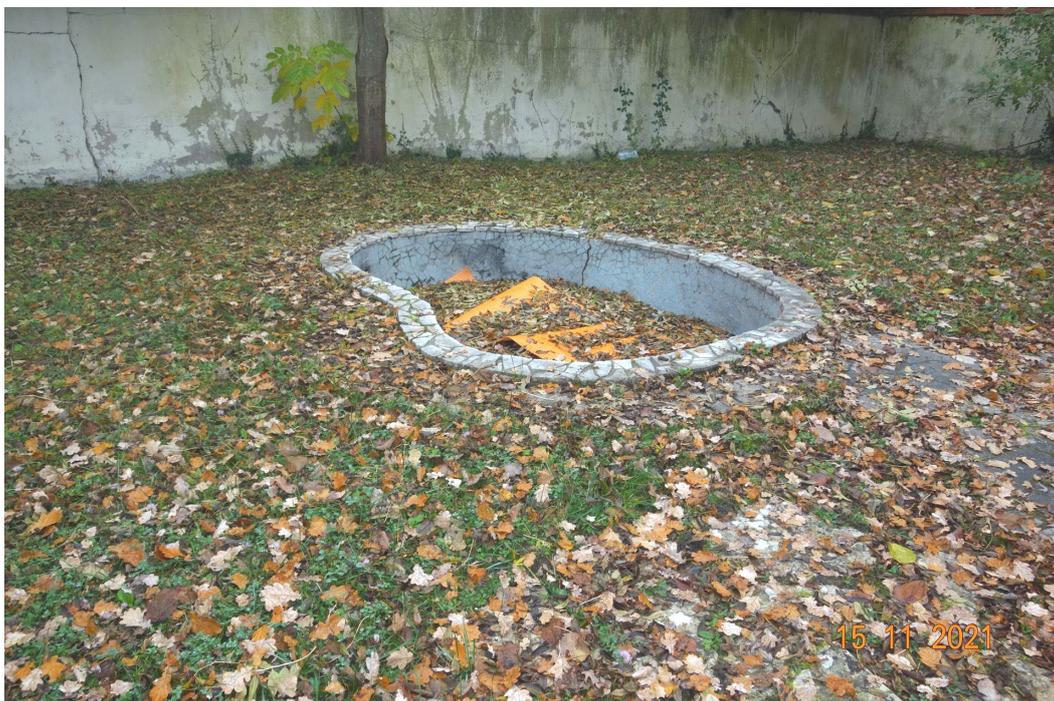
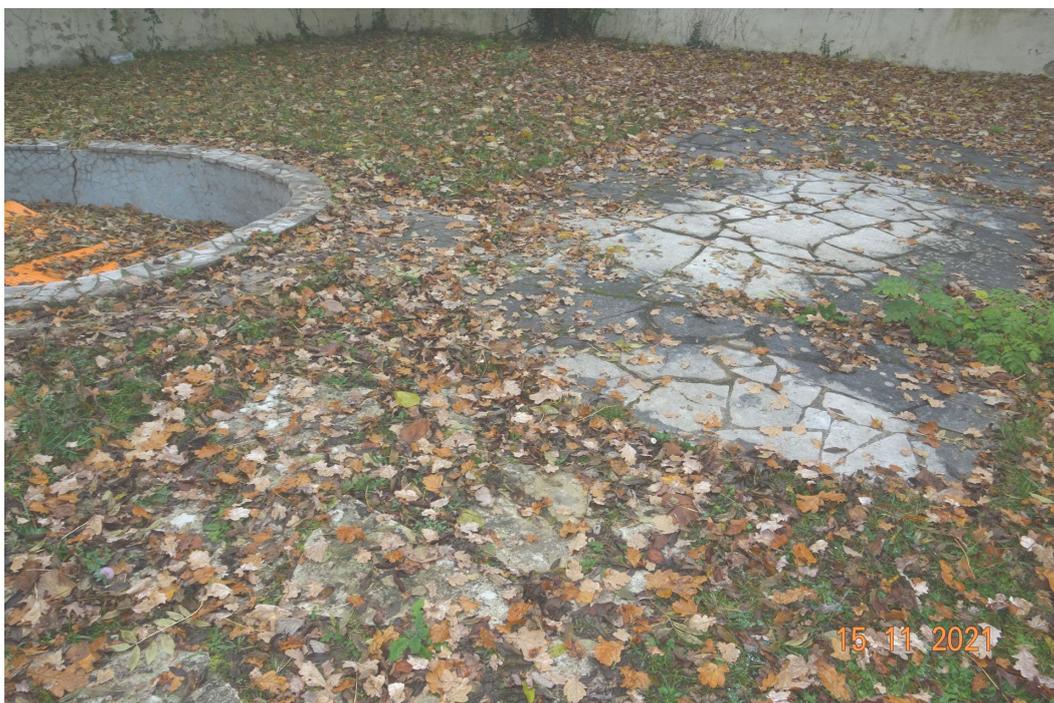
Sur cette même partie, j'observe la présence d'un ancien bassin, bordé de pierres.

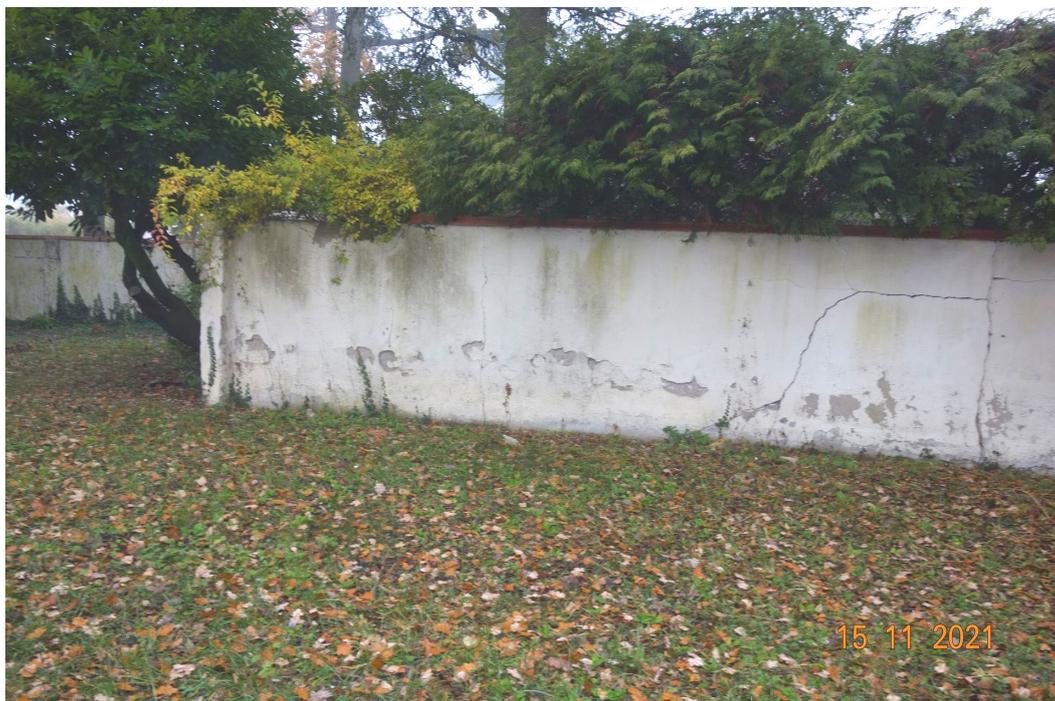
Je note que sur cette partie le mur d'enceinte est faïencé.

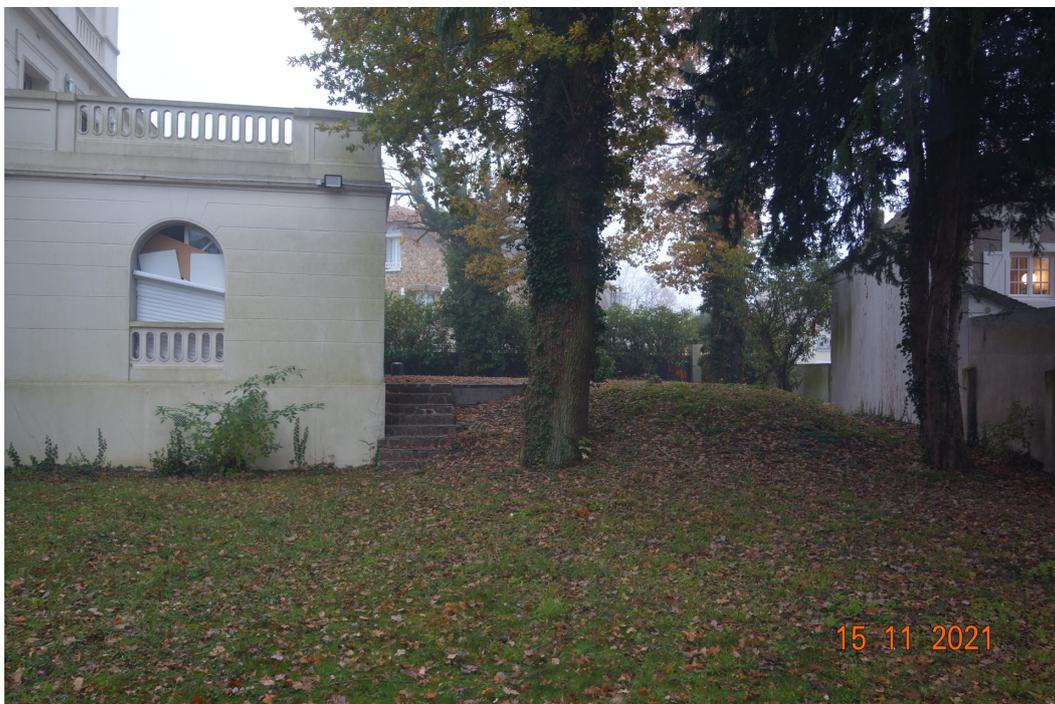
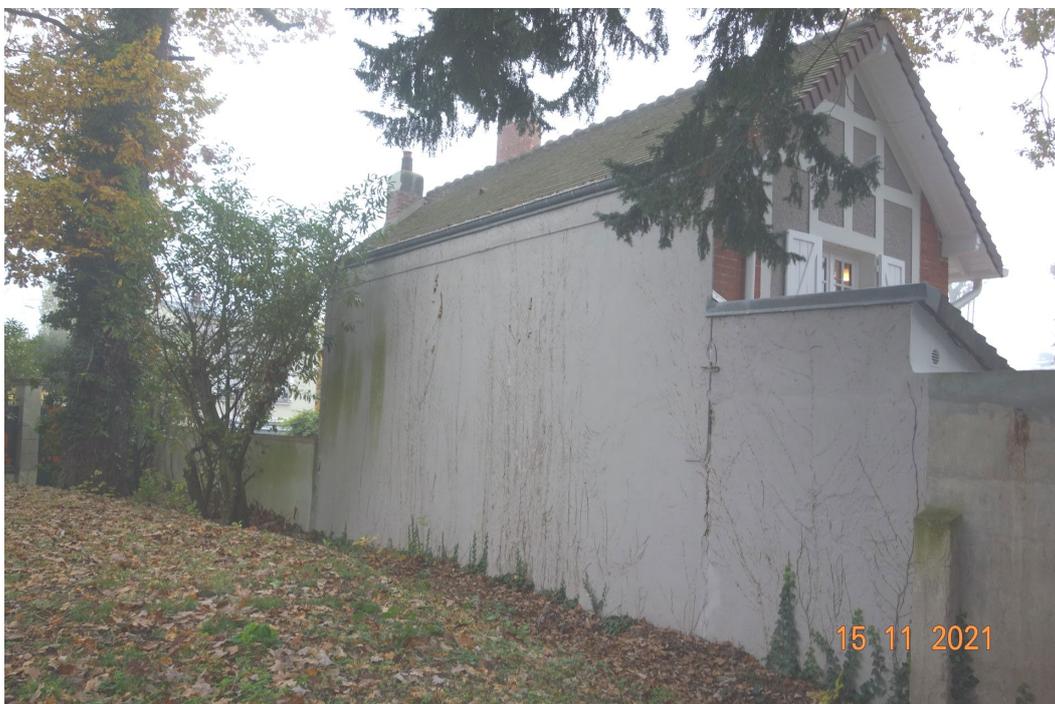
Côté façade arrière, je constate que l'enceinte est constituée d'un mur, ainsi que par le pignon d'un bâti voisin.
